# Asbestinventarisatetest

Hoekskenstraat 7, 9310 Aalst

Attestnummer : **20240329-000386.000**

**Asbestveilig**

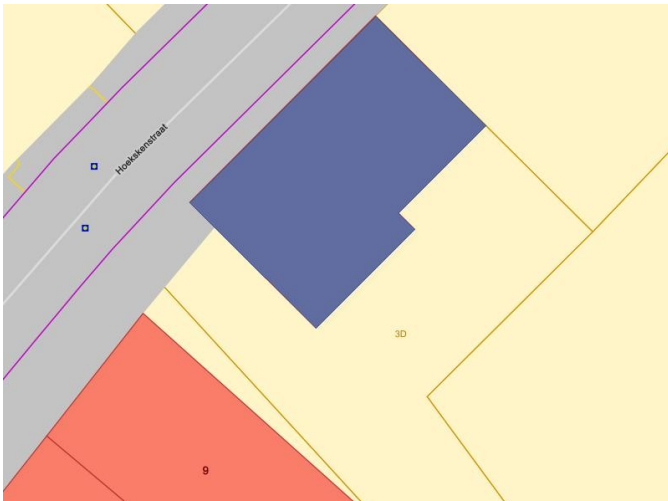
## Zone 1: Hoofdgebouw

- 0 Asbestmaterialen
- 0 Beperkingen
- 0 Uitsluitingen
- 0 Roerende goederen
- 0 Puin, steenslag, (water)bodem
- 0 Adviezen
- 1 **Geen asbest**

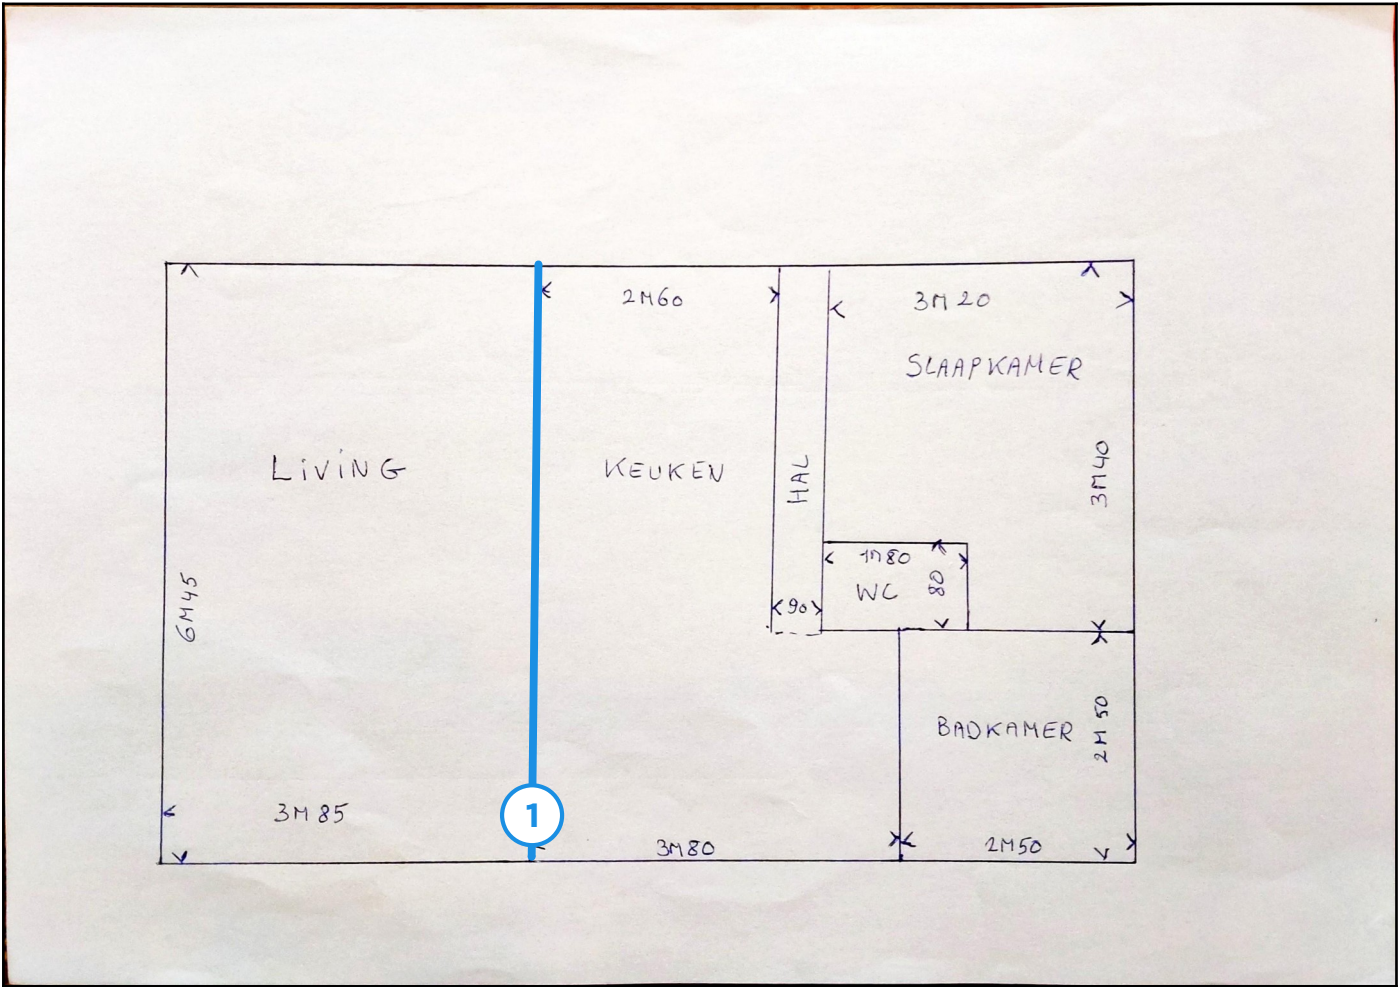
# Plan 1.2: Verdiep 0

| Beschrijving | Type | Actie |
|---|---|---|
| 1. Pleisterwerk wand | Geen asbest | - |

- Top Room (SLAAPKAMER BOVEN):** Dimensions are 6m90 (width) and 3m70 (height).
- Bottom Room:** Dimensions are 6m20 (width) and 3m10 (height).
- Central Corridor:** Dimensions are 3m80 (width) and 3m10 (height).
- TRAP:** A staircase labeled "TRAP" is located in the central corridor.
- Entrance:** An entrance is shown at the bottom left of the plan.
- Overall Dimensions:** The total width of the house is 6m90, and the total height is 6m20.

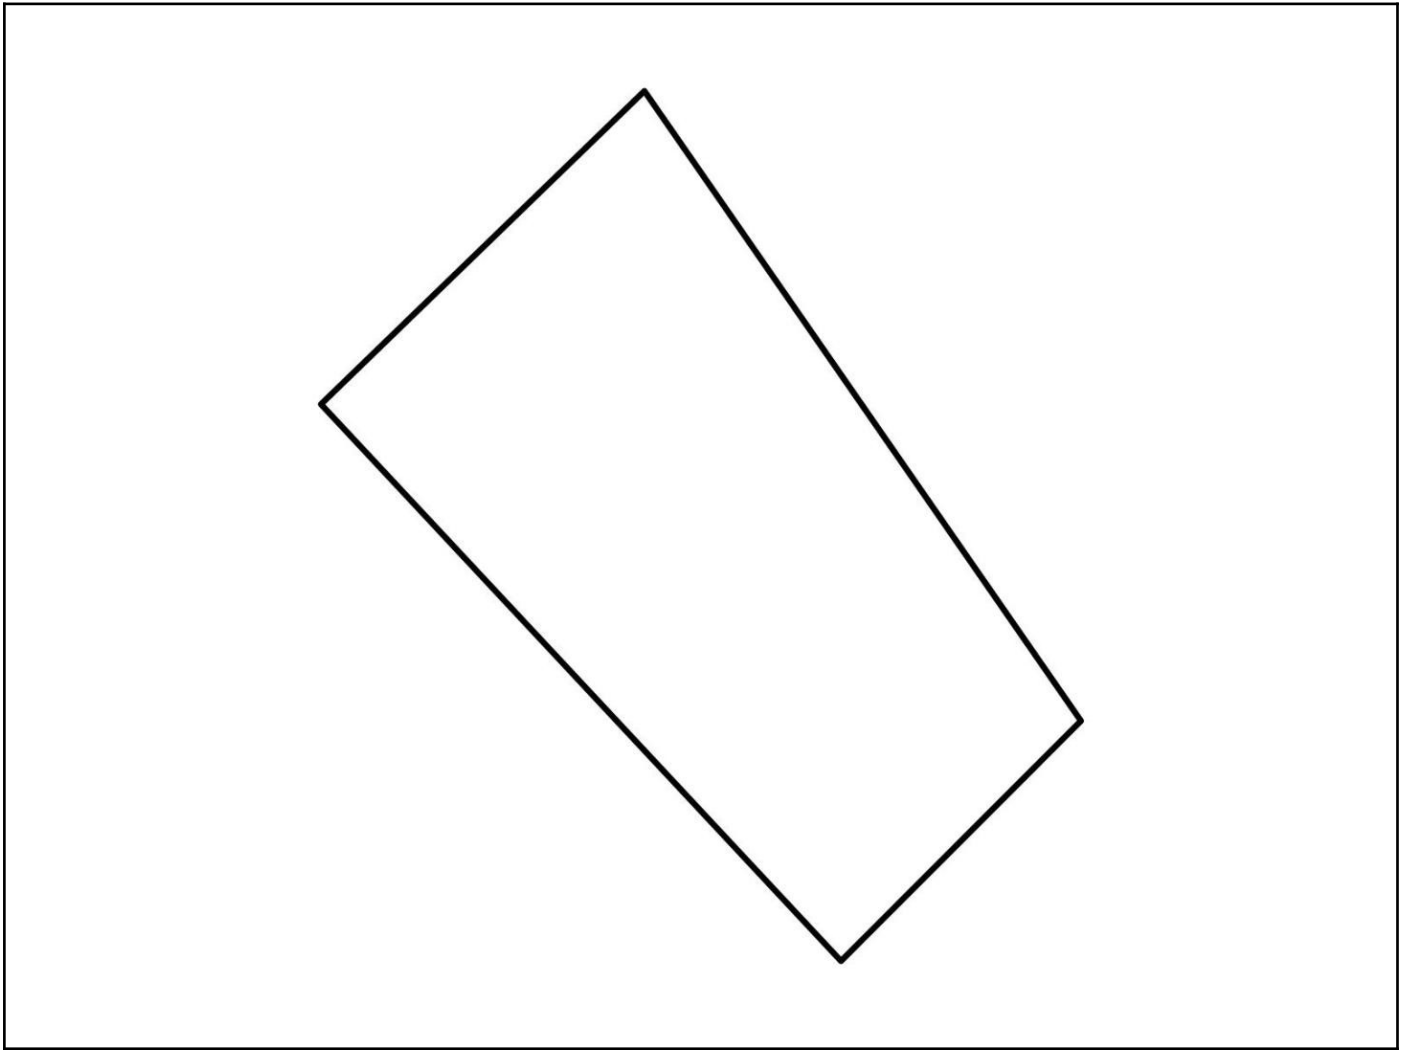
## Plan 2.1: Afdak plan

Geen asbest

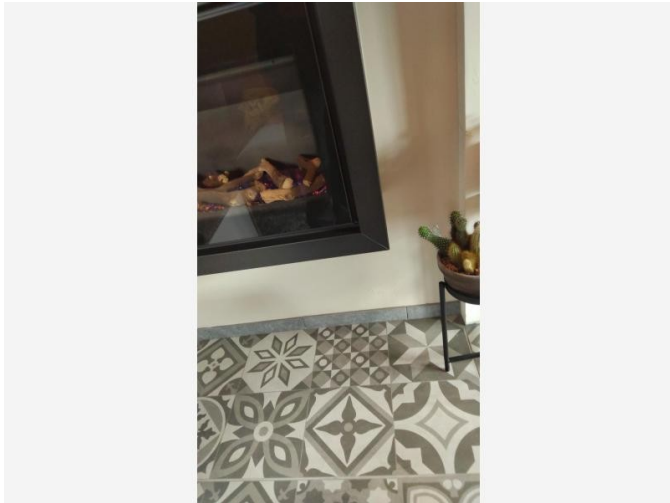
Overzichtsfoto

## Fiche 1: Pleisterwerk wand

Geen asbest

| Beschrijving | Pleisterwerk wand |
| Bindmiddel van materiaal | Gips - kalk |

| Gebondenheid op basis van bindmiddel | Niet-hechtgebonden |
| Hoeveelheid (oppervlakte - dikte - aantal) | <ul style="list-style-type: none"> <li>• 20,00 m<sup>2</sup> - 1,00 cm - 1 stuk</li> </ul> |

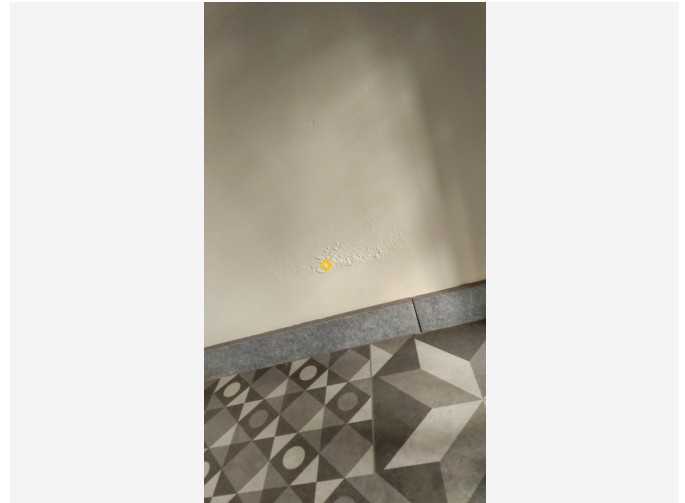
Detailfoto

| # | Type | Referentie | Resultaat |
|---|---|---|---|
| 1.1 | Mengmonster | MM01 | Geen asbest |
