# Asbestinventarisatetest

Opperstraatz 94/1, 1770 Liedekerke

Attestnummer : 20250603-000260.000

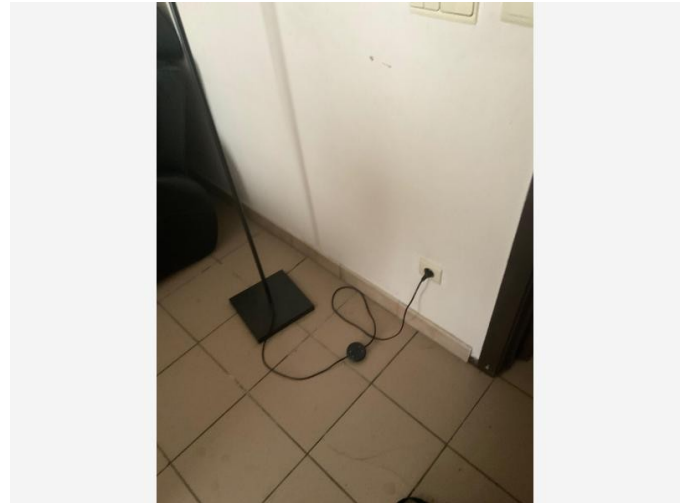
## Fiche 3: pleisterwerk wanden

Overzichtsfoto

Detailfoto

Geen asbest

| # | Type | Referentie | Resultaat |
|---|---|---|---|
| 3.1 | Mengmonster | mm01 | Geen asbest |

| Beschrijving | pleisterwerk wanden |
| Bindmiddel van materiaal | Gips - kalk |
| Hoeveelheid (oppervlakte - dikte - aantal) | • 115,00 m <sup>2</sup> - 1,00 cm - 1 stuk |
