Asbestinventarisatetest

41402B1119/00A007

Attestnummer : 20260416-000409.000

Zone 1: Hoofdgebouw

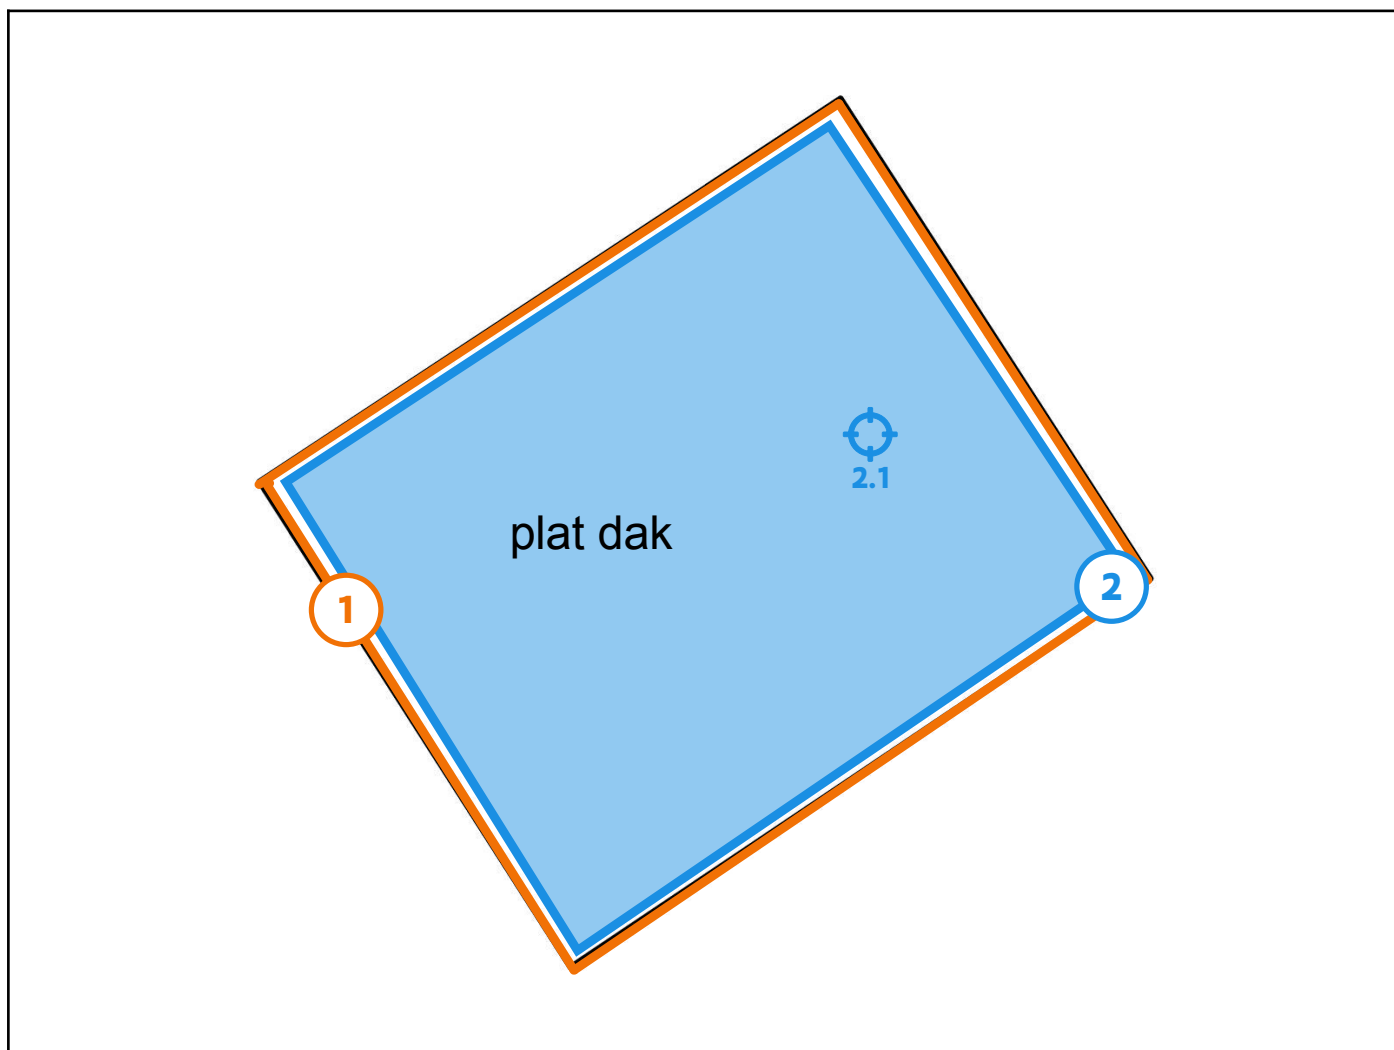
Plan 1.2: Hoofdgebouw plan dak

Beschrijving	Type	Actie
1. Asbest dekstenen	Asbestmateriaal	Verwijderen
2. roofing dak	Geen asbest	-
2.1 Code: Mm 1	Puntmonster	-

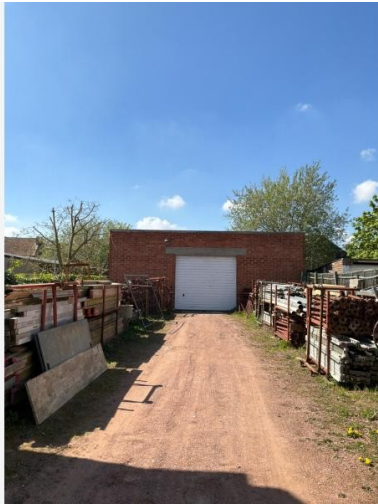
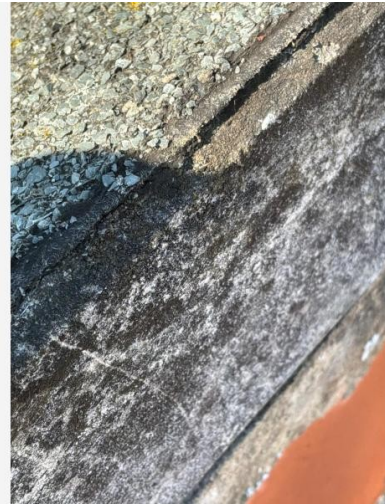
Het asbestmateriaal valt onder de mijlpaal van 2040.

Eindbeoordeling materiaalrisico	Verhoogd materiaalrisico en/of verhoogde kans op vezelvrijgave
---------------------------------	--

Gebondenheid	Categorie 1: hechtgebonden in oorsprong
Asbestsoort (vezeltype)	Crocidoliet aanwezig
Asbestconcentratie	Laag (< 50%)
Afschermingsgraad van het gehele materiaal	Geheel of deels vrij aan de buitenlucht, maar geen contact met binnenlucht
Toestand van het materiaal	Matig beschadigd, matig verweerd

Beschrijving	Asbest dekstenen
Omgeving	Buiten
Primaire drager	Wand vrijstaand (scheidingsmuur, ...)
Asbestmateriaal	Plaat, paneel, tablet - Hol
Bindmiddel van asbestmateriaal	Cement
Gebondenheid op basis van bindmiddel	Hecht
Hoeveelheid (oppervlakte - dikte - aantal)	<ul style="list-style-type: none">• 4,00 m² - 3,00 cm - 1 stuk
Totaal volume	0,12 m ³
Eenvoudig bereikbaar	Ja
Bevestigingswijze	<ul style="list-style-type: none">• Los (al dan niet bedekt)
Identificatiemethode	<p>De asbestdeskundige beoordeelt het materiaal als asbestverdacht en dus asbesthoudend, en dit zonder monstername.</p> <p>Motivatie: Er is een onderzoeksbeperking die monstername verhindert; De ruimte of het materiaal bevindt zich hoger dan 3,5 meter vanaf een vaste ondergrond.</p>
Destructieve handeling voor identificatie	Nee
Opmerking	Geschatte hoeveelheid

Verwijderen

- Zorg voor een veilig beheer. Vermijd het beschadigen van het asbestmateriaal. Controleer de toestand jaarlijks op wijzigingen.
- Hemelwater dat afspoelt van asbestcement daken of gevels kan asbestdeeltjes bevatten. Gebruik het enkel voor gesloten circuits (bv. spoelen toiletten). Reinig na het vervangen van het dak of de gevel de dakgoten en regenwaterput of -ton om asbesthoudend sediment of slib te verwijderen
- Voer bijkomende staalname(s) uit.

- Eenvoudige handelingen: mag via doe-het-zelf of door werknemer(s) met opleidingsattest eenvoudige handelingen
Bij het uitvoeren van eenvoudige handelingen, zoals toegestaan via doe-het-zelfmethoden of door werknemers met een opleidingsattest, is het gebruik van de juiste persoonlijke beschermingsmiddelen (PBM's) verplicht om blootstelling aan asbestvezels te voorkomen. Wij adviseren echter om asbest te laten verwijderen door een werknemer met opleidingscertificaat. Maar het is ook toegestaan via de doe-het-zelfmethode, mits de juiste voorzorgsmaatregelen en PBM's in acht worden genomen. De te gebruiken PBMs zijn:

- FFP3-mondmasker of halfgelaatsmasker met P3 filter
- wegwerpoverall (Tyvek CATIII, type 5 en 6)
- afwasbaar schoeisel
- handschoenen wegwerp of afwasbaar
- Een veiligheidsbril is vereist om te voorkomen dat vezels in de ogen terechtkomen.
- De toepassingen dienen in zijn geheel, zonder te breken en zonder stofvorming verwijderd te worden. Gebruik hiervoor een vernevelaar of fixeermiddel om het asbestmateriaal eerst te fixeren.
