Asbestinventarisatetest

Steenbergstraat 40, 9308 Aalst

Attestnummer : 20250117-000038.000

Uitgegeven op : 17.01.2025

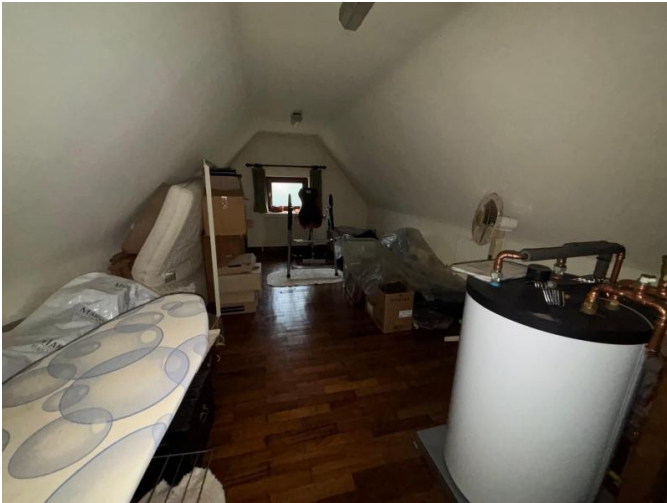
Situeringfoto

Permanente beperking

Reden: Er is geen volledige risicobeoordeling mogelijk

Uitleg van de asbestdeskundige: Het dak bestaat uit natuurleien en langs de binnenkant is het plafond volledig toegemaakt met gipsplaten daardoor is het niet mogelijk om het onderdak te onderzoeken. Het lijkt mij ook sterk mocht hier een onderdak gebruikt zijn die asbesthoudend is aangezien heel de woning met zeer degelijk materialen is gebouwd, echter het protocol schrijft mij voor dat de kans steeds bestaat dat hier een onderdak is gebruikt die asbesthoudend kan zijn.

(Asbest)materiaal	Plaat, paneel, tablet - Type Menuiserie
Karakterisatie	Asbest (verdacht)
Primaire drager	Schuin dak

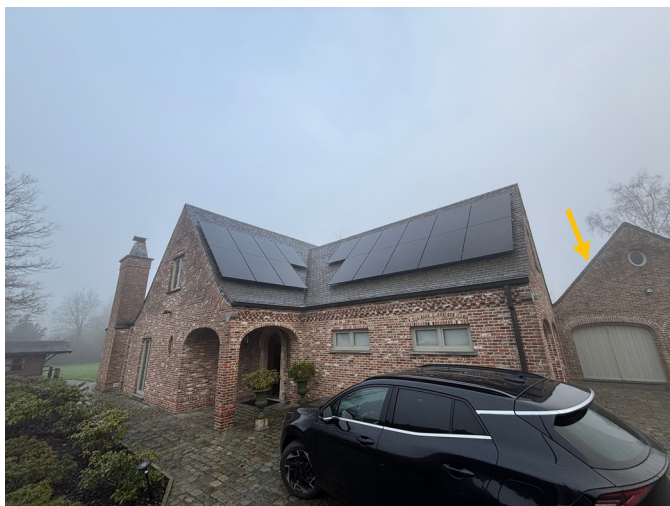
Situeringfoto

Uitgesloten van inspectie

Bouwjaar: 2003

Constructies gebouwd vanaf 2001 moeten niet onderzocht worden

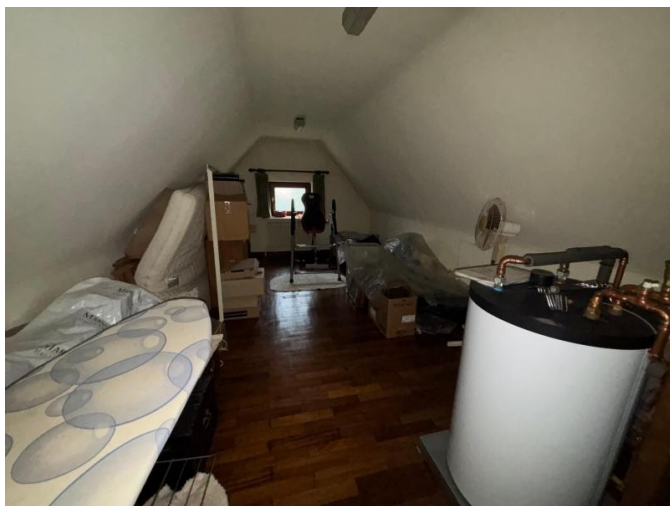
Vrije foto

De stookketel bevat geen asbesthoudende producten aangezien deze aangekocht is na 2001, ik voeg het bewijsdocument toe in de bijlage bewijsdocumenten.

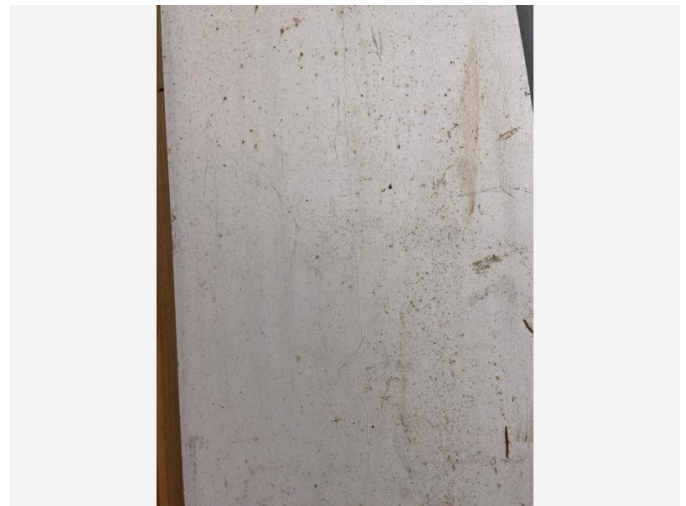
Geen asbest

#	Type	Referentie	Resultaat
5.1	Mengmonster	ASP	Geen asbest

Beschrijving	pleisterwerk
Omgeving	Binnen
Primaire drager	Binnenwand
Bindmiddel van materiaal	Gips - kalk
Gebondenheid op basis van bindmiddel	Niet-hechtgebonden
Hoeveelheid (oppervlakte - dikte - aantal)	• 100,00 m ² - 2,00 cm - 1 stuk
Totaal volume	2,00 m ³
Identificatiemethode	Vaststelling met monstername
Destructieve handeling voor identificatie	Nee

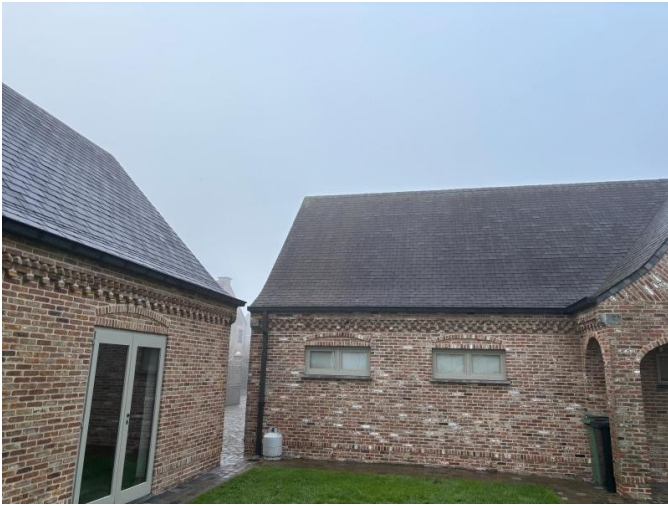
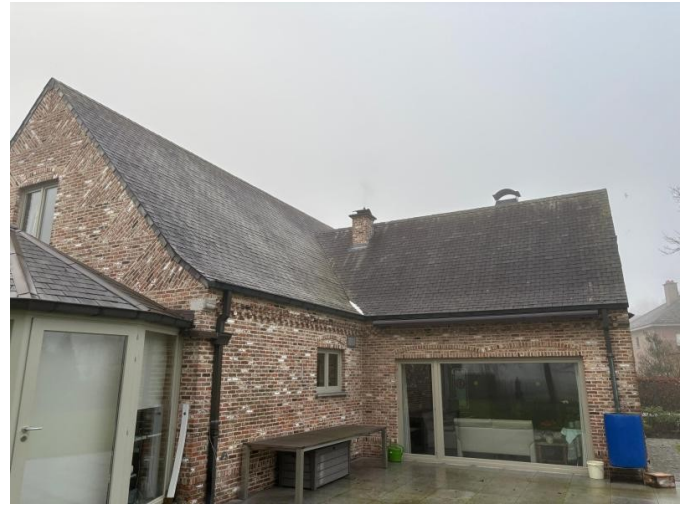
Fiche 6: Leie dak

Geen asbest

Beschrijving	Leie dak
Omgeving	Buiten
Primaire drager	Schuin dak
Bindmiddel van materiaal	Cement
Gebondenheid op basis van bindmiddel	Hecht
Hoeveelheid (oppervlakte - aantal)	• 200,00 m ² - 1 stuk
Totale oppervlakte	200,00 m ²
Identificatiemethode	Vaststelling zonder monstername
Destructieve handeling voor identificatie	Nee
