# Asbestinventarisatetest

Diepestraat 22, 9300 Aalst

Attestnummer : **20240925-000024.000**

Uitgegeven op : **25.09.2024**

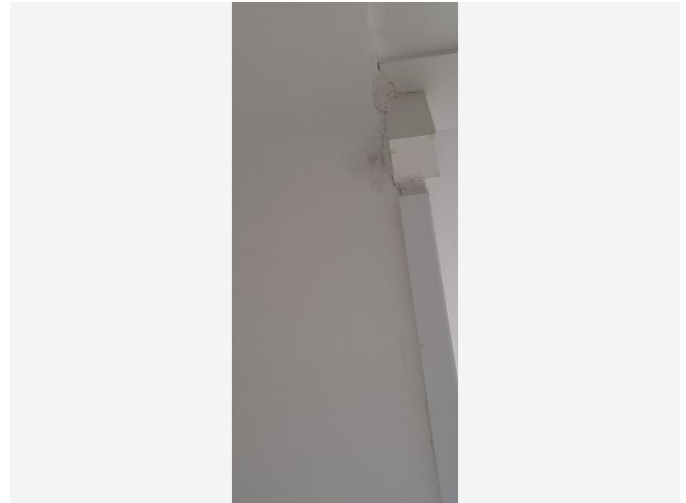
## Fiche 4: Pleisterwerk plafonds

Geen asbest

| # | Type | Referentie | Resultaat |
|---|---|---|---|
| 4.1 | Mengmonster | 240917-DIEP22-PLEPLA | Geen asbest |

| Bindmiddel van materiaal | Gips - kalk |
| Gebondenheid op basis van bindmiddel | Niet-hechtgebonden |
