# Asbestinventarisat attest

Pieter Daensstraat 11/6, 9300 Aalst

Attestnummer : **20260818-000337.001**

Uitgegeven op : **24.08.2026**

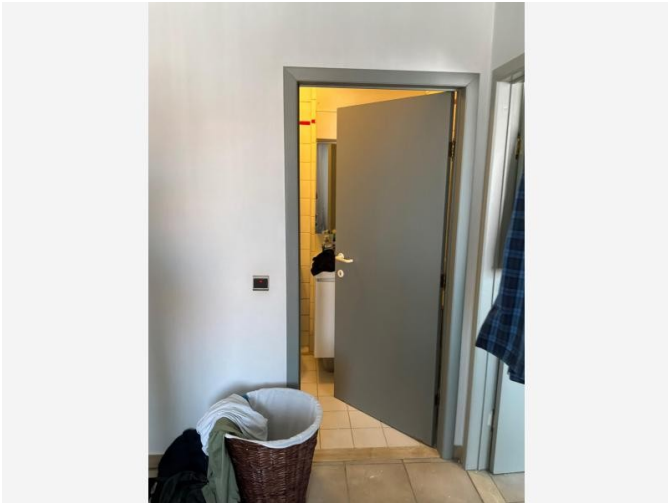
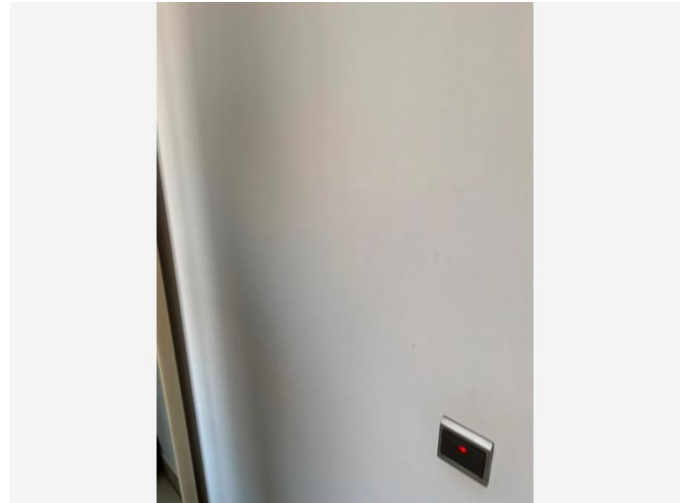
## Fiche 3: 1. pleisterwerk wanden

Geen asbest

Overzichtsfoto

Detailfoto

| # | Type | Referentie | Resultaat |
|---|---|---|---|
| 3.1 | Mengmonster | mm01 | Geen asbest |

| Beschrijving | 1. pleisterwerk wanden |
| Bindmiddel van materiaal | Gips - kalk |
| Hoeveelheid (oppervlakte - dikte - aantal) | • 115,00 m <sup>2</sup> - 1,00 cm - 1 stuk |
| Opmerking | Geschatte hoeveelheid.<br>Monsters genomen conform IP2. Ruimtes niet aanwezig: trap, stook |
