## Verslag aangaande huishoudelijke installatie op lage en zeer lage spanning (boek 1 KB 08/09/2019)

**De installatie is niet conform met boek 1 van het KB van 08/09/2019.**

| Plaats van onderzoek | : Ledebaan 80 9300 Aalst | | |
| Verslagnummer | : 36097 / V 2 Annuleert en vervangt 36097 / V 1 | | |

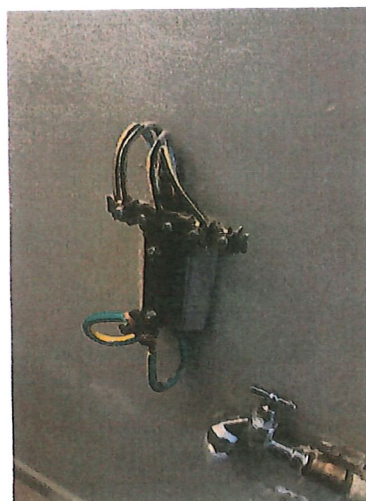
RA

| Bescherming tegen rechtstreekse aanraking | : Onvoldoende |

Gevaar voor rechtstreekse aanraking thv bord en enkele materialen (stopcontact + schakelaars)
