# Asbestinventarisatattest

Papegemstraat 69, 9340 Lede

Attestnummer : 20260918-000260.000

# Zone 1: Hoofdgebouw

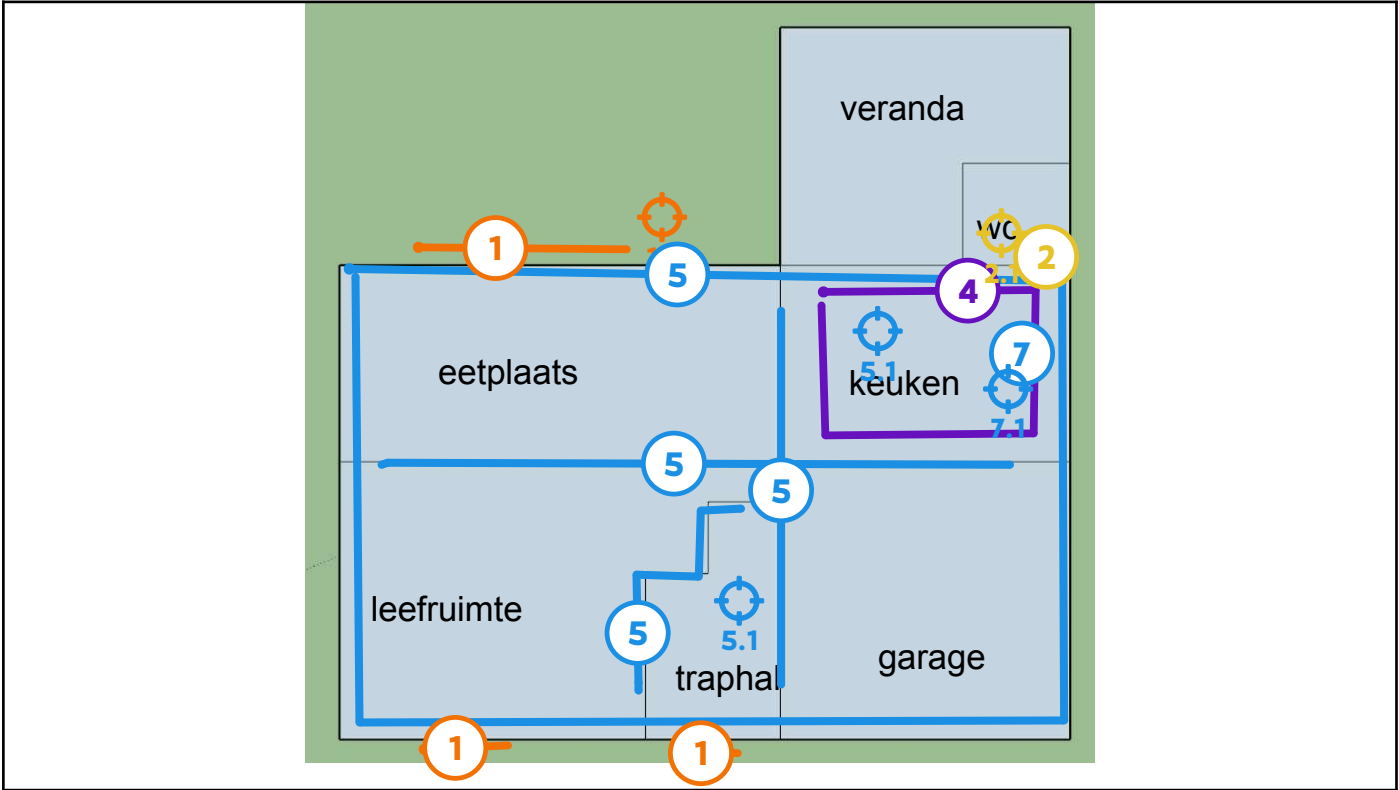
# Plan 1.1: GVL

| Beschrijving | Type | Actie |
|---|---|---|
| 1. Mastiek ramen (resten) | Asbestmateriaal | Verwijderen |
| 2. Verluchtingsbuis cement keuken en badkamer 1 | Asbestmateriaal | Zorgvuldig beheren |
| 4. Tegellijm faiencetegels | Advies | - |
| 5. Pleisterwerk muren | Geen asbest | - |
| 7. Antidreunmat wastafel keuken | Geen asbest | - |

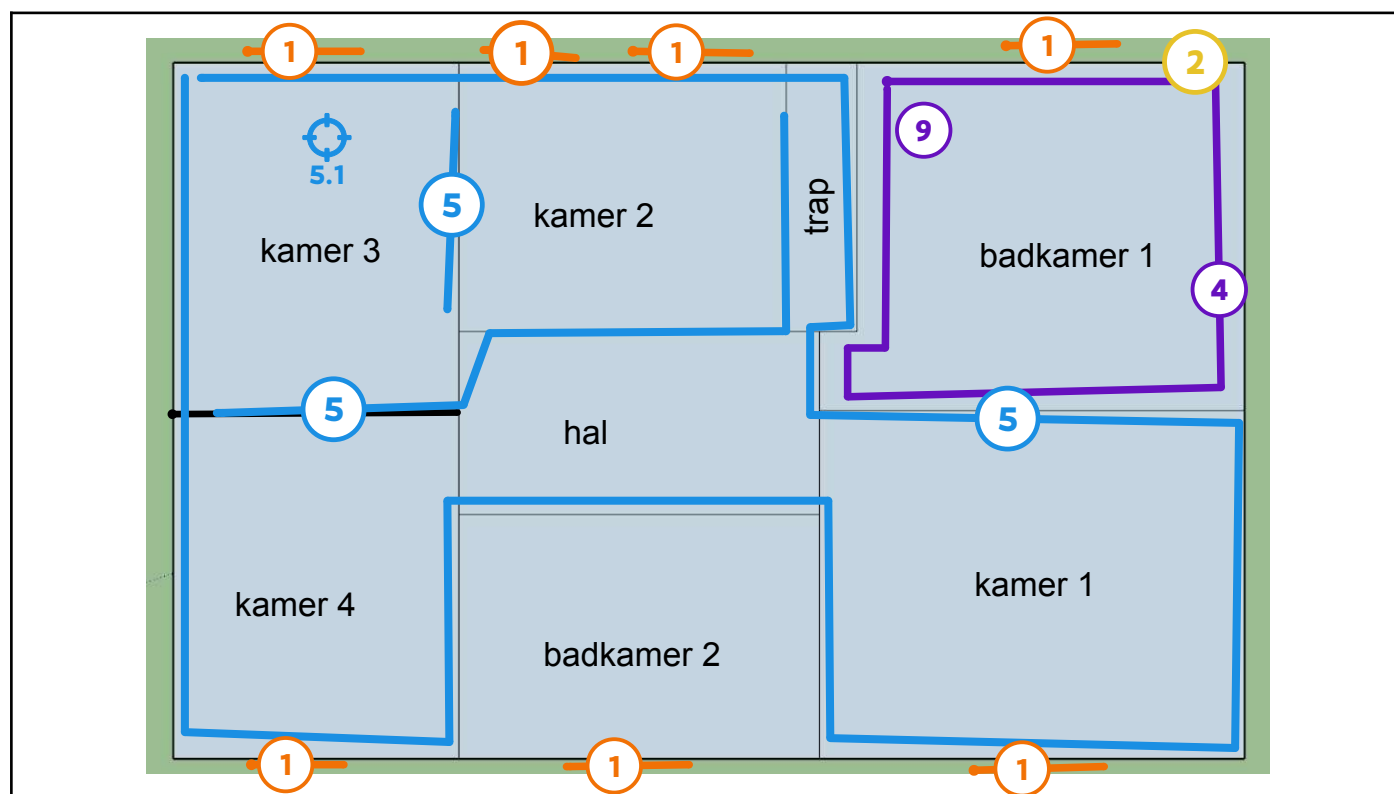
## Plan 1.2: V1

| Beschrijving | Type | Actie |
|---|---|---|
| 1. Mastiek ramen (resten) | Asbestmateriaal | Verwijderen |
| 2. Verluchtungsbus cement keuken en badkamer 1 | Asbestmateriaal | Zorgvuldig beheren |
| 4. Tegellijn faiencetegels | Advies | - |
| 5. Pleisterwerk muren | Geen asbest | - |
| 9. CV - ketel met recent bouwjaar | Overige ruimte of materiaal | - |

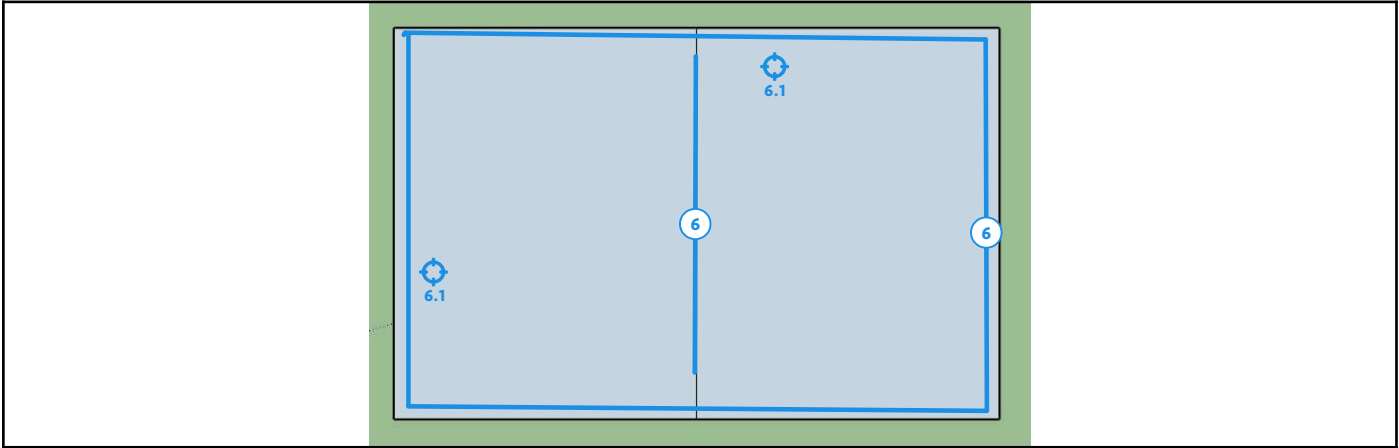
# Plan 1.4: kelder

| Beschrijving | Type | Actie |
|---|---|---|
| 6. Pleisterwerk afboording keldermuur | Geen asbest | - |
| 6.1 Code: 5 | Mengmonster | - |

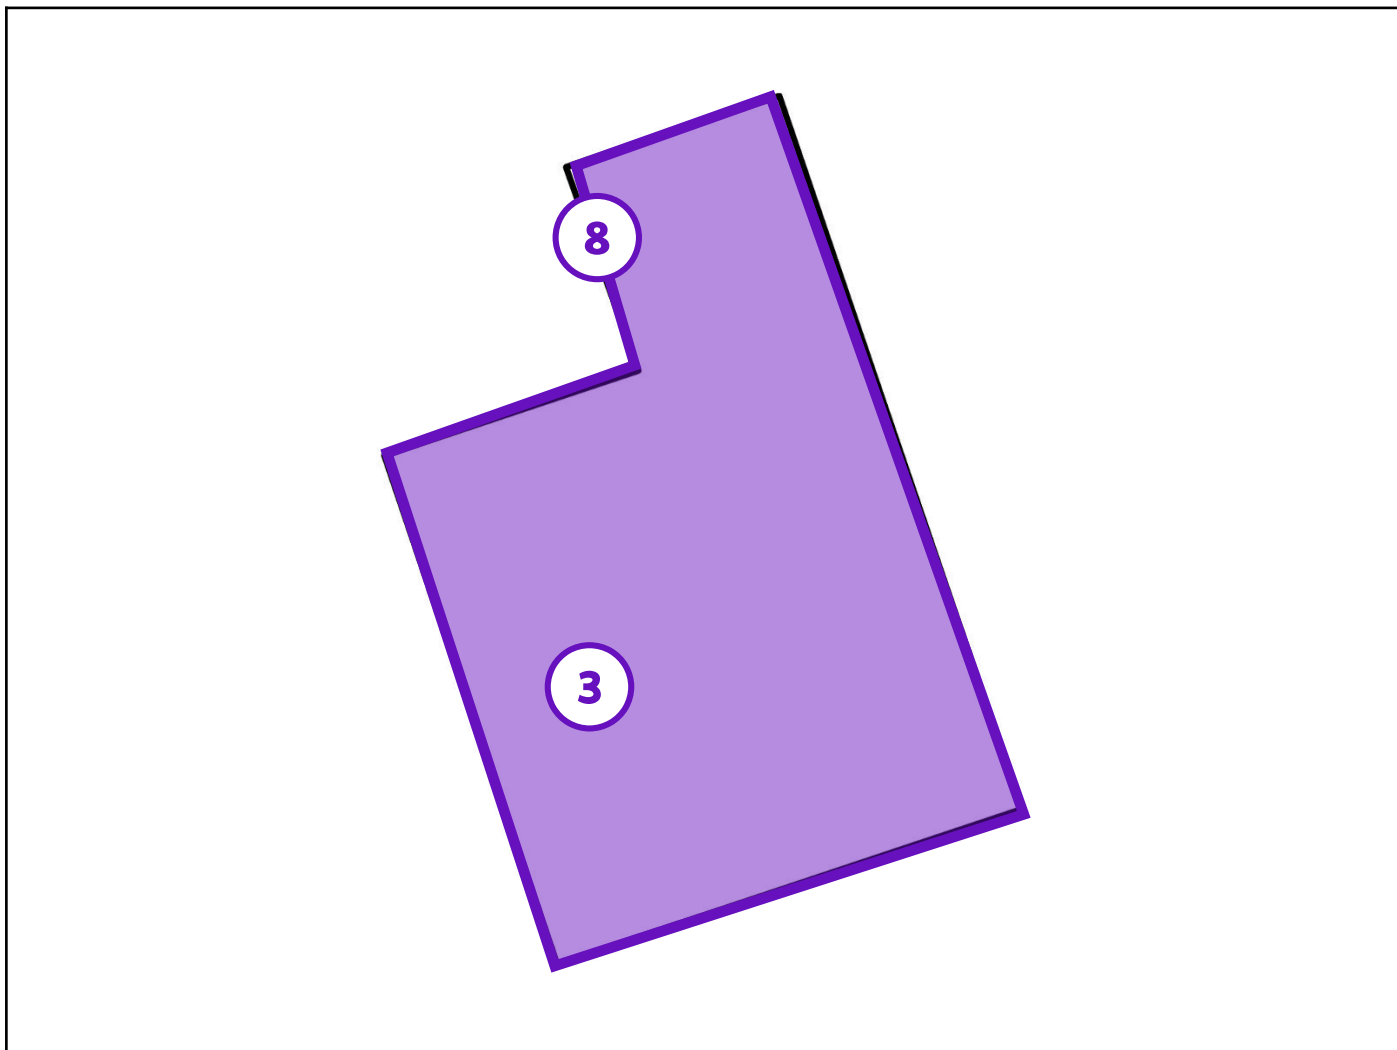
## Plan 1.5: Hoofdgebouw dakplan

| Beschrijving | Type | Actie |
|---|---|---|
| 3. Schoorsteen rookgaskanaal | Beperking | - |
| 8. Dabedekking woning en veranda | Overige ruimte of materiaal | - |

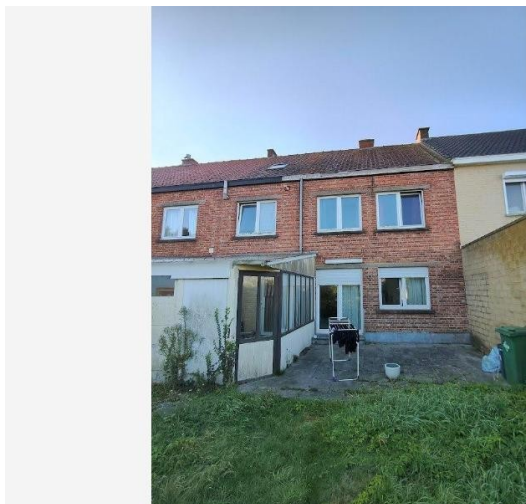
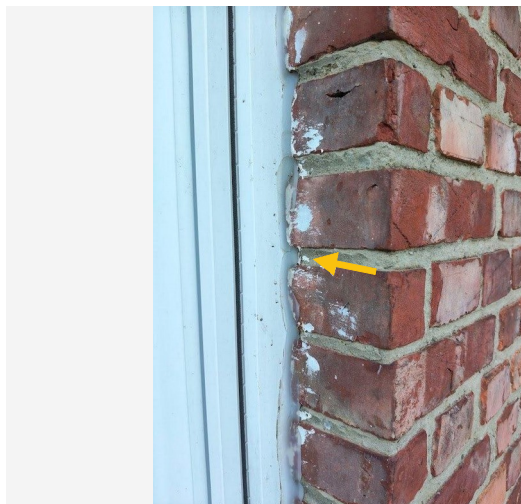
| Fiche 1: Mastiek ramen (resten)..... | 13 |

Overzichtsfoto

Detailfoto

| Eindbeoordeling materiaalrisico | Verhoogd materiaalrisico en/of verhoogde kans op vezelvrijgave |

| Toestand van het materiaal | Matig beschadigd, matig verweerd |

| # | Type | Referentie | Resultaat |
|---|---|---|---|
| 1.1 | Puntmonster | 1 | Chrysotiel |

| Opmerking | Het gaat om de mastiek tussen het glas en het profiel van de ramen. De ramen zijn vernieuwd en afgewerkt met siliconen. Op sommige plaatsen zijn er echter nog resten van oude mastiek aanwezig. |

Het asbestmateriaal valt onder de mijlpaal van 2040.

Verwijderen

- Verwijder dit asbestmateriaal zo snel mogelijk. Volg de toestand goed op.

- Eenvoudige handelingen: mag via doe-het-zelf of door werknemer(s) met opleidingsattest eenvoudige handelingen  
Raadpleeg de actuele wetgeving op de website van OVAM, <https://ovam.vlaanderen.be/wie-mag-wat-verwijderen>.

De toepassing is een hechtgebonden buitentoepassing in slechte staat. Onder strikte voorwaarden is het toegestaan om deze toepassing zelf te verwijderen. Lees ook zeker de verdere toelichting achteraan in dit verslag mbt verwijderen van asbest en informeer u verder op <https://ovam.vlaanderen.be/asbest-verwijderen>.

Bij verwijdering dient u de nodige voorzorgen te nemen zodat er geen asbestvezels kunnen vrijkomen. De toepassing mag niet van toestand wijzigen tijdens de verwijdering en dient gefixeerd te worden.

U moet zichzelf ook beschermen door het gebruik van persoonlijke beschermingsmaterialen (FFP3-mondmasker, wegwerpoverall Cat. III, Type 5 en 6, handschoenen en afspoelbaar schoeisel).

Het verwijderde materialen en eventuele resten moeten dubbel ingepakt worden in asbestafvalzakken en correct afgevoerd worden. In dit geval mag u dit afvoeren naar het containerpark. Voor meer info zie <https://ovam.vlaanderen.be/asbestafval-afvoeren>

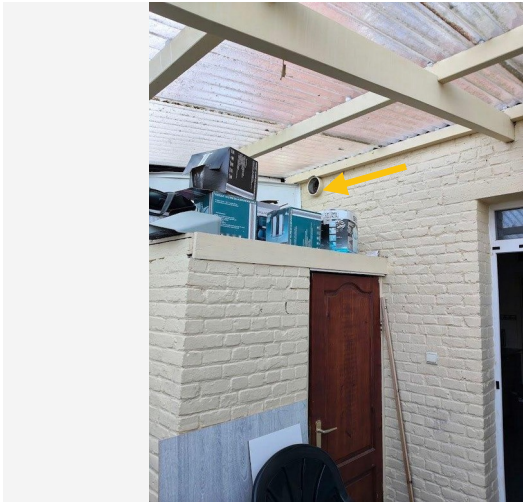
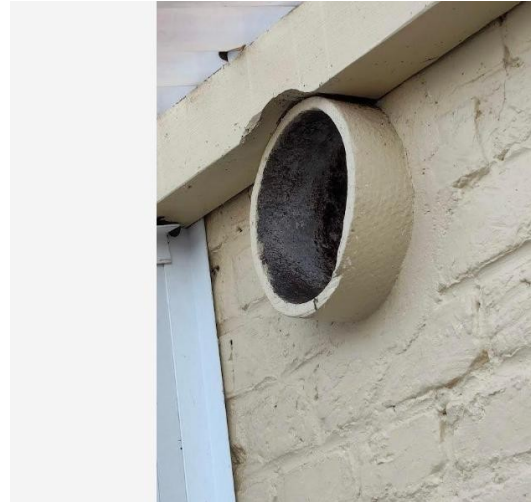
## Fiche 2: Verluchtungsbus cement keuken en badkamer 1

Overzichtsfoto

Detailfoto

| Eindbeoordeling materiaalrisico | Laag materiaalrisico en/of verlaagde kans op vezelvrijgave |

| Toestand van het materiaal | Licht beschadigd, licht verweerd. Intacte calciumsilicaatplaat of materiaal met categorie 3-gebondenheid |

| # | Type | Referentie | Resultaat |
|---|---|---|---|
| 2.1 | Puntmonster | 2 | Chrysotiel |

| Beschrijving | Verluchtingsbuis cement keuken en badkamer 1 |
| Asbestmateriaal | Verloren bekisting - Buis, koker |

Zorgvuldig beheren

- Verwijder dit asbestmateriaal zo snel mogelijk. Volg de toestand goed op.

- Eenvoudige handelingen: mag via doe-het-zelf of door werknemer(s) met opleidingsattest eenvoudige handelingen  
Raadpleeg de actuele wetgeving op de website van OVAM, <https://ovam.vlaanderen.be/wie-mag-wat-verwijderen>.

De toepassing is een hechtgebonden binnen/buitentoepassing in goede staat. Onder strikte voorwaarden is het toegestaan om deze toepassing zelf te verwijderen. Lees ook zeker de verdere toelichting achteraan in dit verslag mbt verwijderen van asbest en informeer u verder op <https://ovam.vlaanderen.be/asbest-verwijderen>.

Bij verwijdering dient u de nodige voorzorgen te nemen zodat er geen asbestvezels kunnen vrijkomen. De toepassing mag niet van toestand wijzigen tijdens de verwijdering en dient gefixeerd te worden.

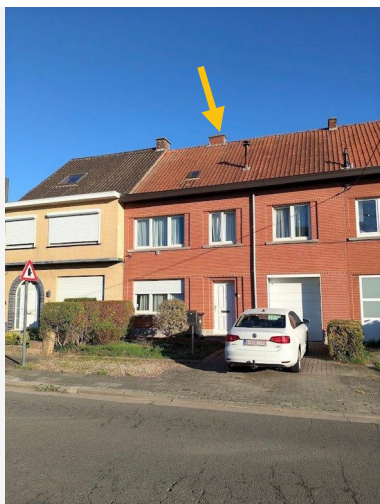
| Fiche 3: Schoorsteen rookgaskanaal..... | 20 |

Situeringsfoto

**Reden:** Het te onderzoeken materiaal situeert zich hoger dan 3,50 m te rekenen vanaf een veilige ondergrond

**Uitleg van de asbestdeskundige:** Het rookgaskanaal is niet beoordeeld. Aan de binnenzijde is het niet inspecteerbaar. Aan de buitenzijde is het hoger dan 3,5 meter om de schoorsteen te inspecteren. Het is niet zichtbaar of er een asbestverdacht rookgaskanaal aanwezig is in de schoorsteen. Conform ons inspectieprotocol mogen wij een beperking inroepen voor hoogtes hoger dan 3,5 m.

| (Asbest)materiaal | Rookgaskanaal |
| Karakterisatie | Asbest (verdacht) |

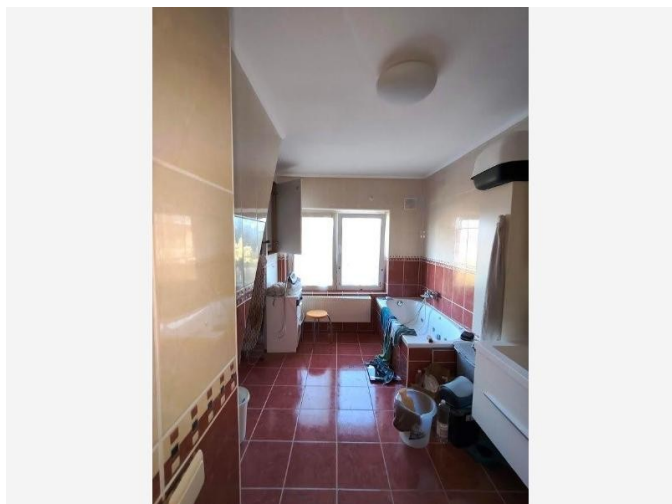
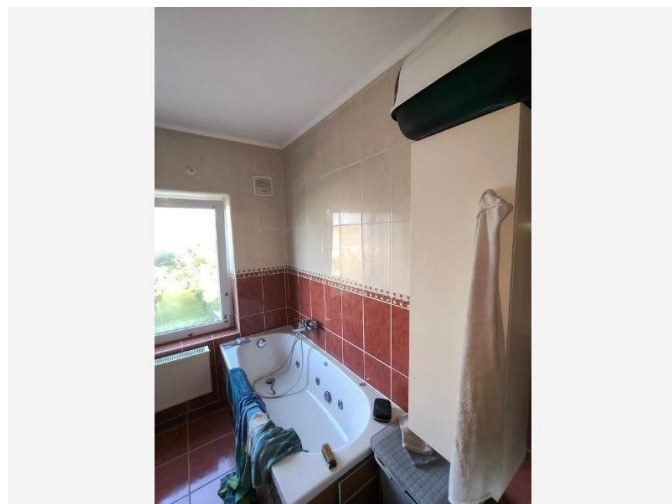
| Fiche 4: Tegellijm faiencetegels..... | 22 |

Situeringfoto

Detailfoto

De tegellijm waarmee de faiencetegels bevestigd zijn kan mogelijk asbest bevatten. Bij renovatie of afbraak is het aangewezen om dit vooraf te onderzoeken via labo-analyse.

| Basis voor advies | Tegellijm achter de tegels kan asbesthoudend zijn, maar kon niet onderzocht worden in kader van niet-destructief onderzoek |

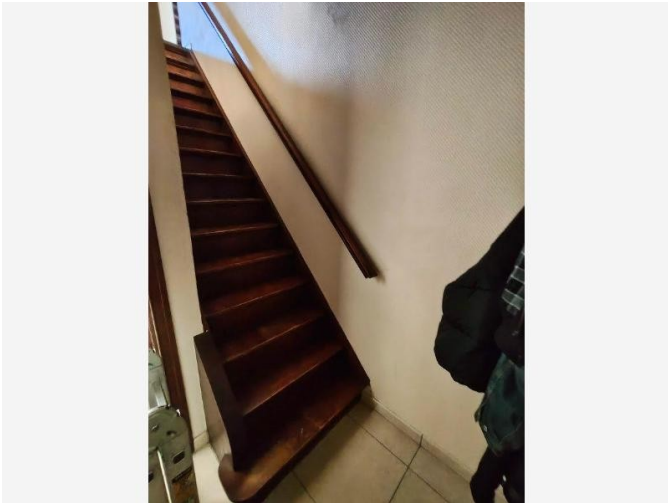
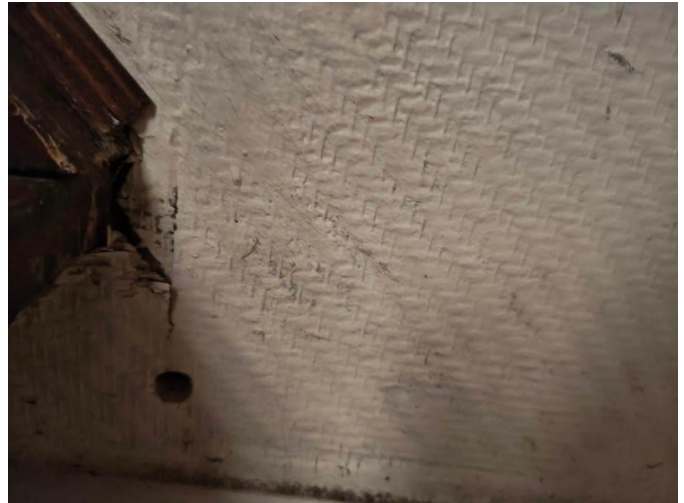
## Fiche 5: Pleisterwerk muren

Overzichtsfoto

Detailfoto

Geen asbest

| # | Type | Referentie | Resultaat |
|---|---|---|---|
| 5.1 | Mengmonster | 3 | Geen asbest |

| Opmerking | Droge ruimte: staal in kamer 3<br>Natte ruimte: staal in keuken<br>Stookruimte: geen pleister aanwezig<br>Traphal: staal op gvl |

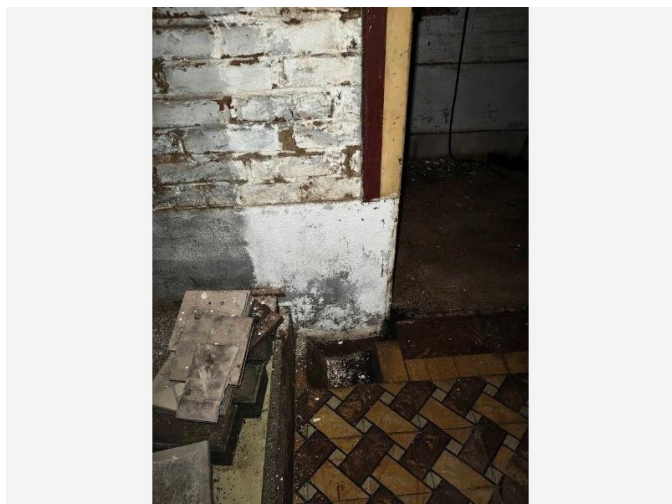
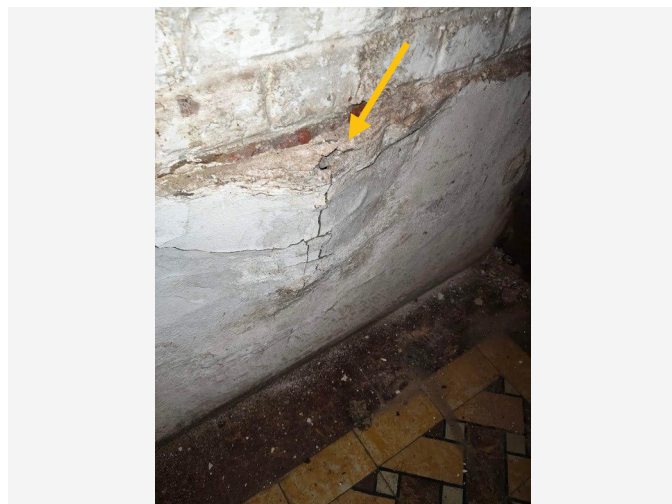
| Fiche 6: Pleisterwerk afboording keldermuur..... | 26 |

Overzichtsfoto

Detailfoto

Geen asbest

| # | Type | Referentie | Resultaat |
|---|---|---|---|
| 6.1 | Mengmonster | 5 | Geen asbest |

| Beschrijving | Pleisterwerk afboording keldermuur |

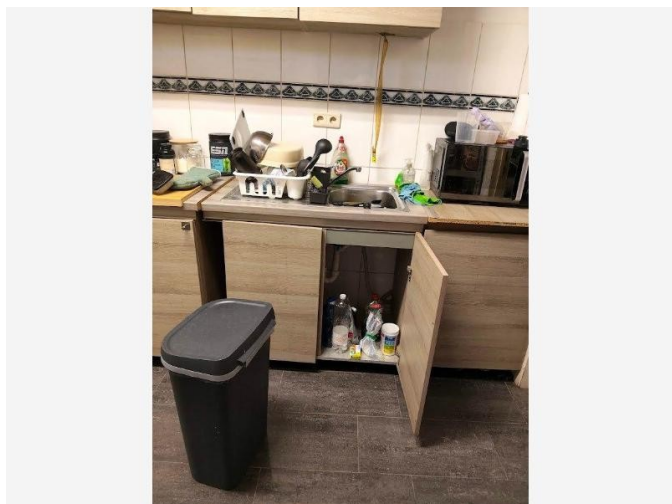
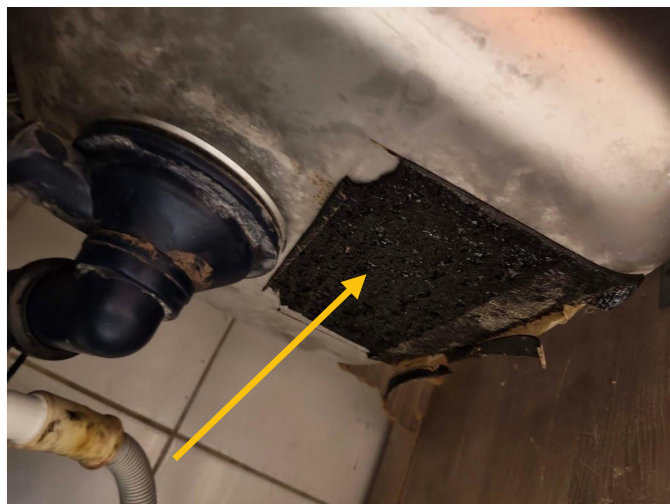
## Fiche 7: Antidreunmat wastafel keuken

Geen asbest

Overzichtsfoto

Detailfoto

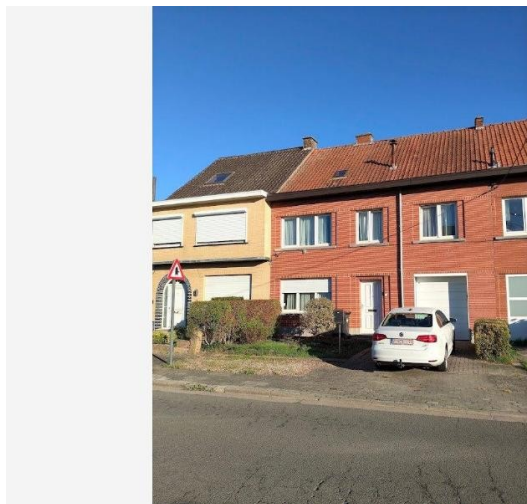
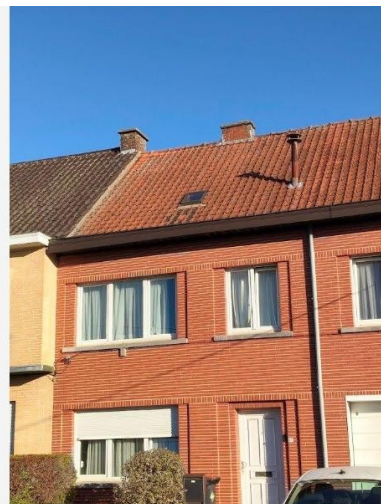
### Fiche 8: Dabedekking woning en veranda

*Situeringfoto*

*Detailfoto*

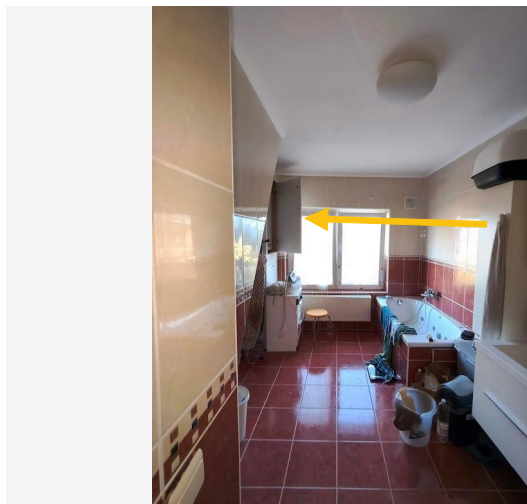
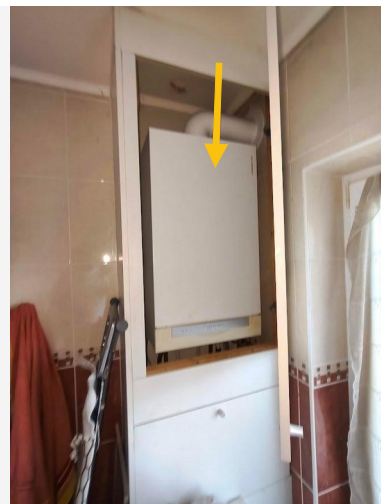
### Fiche 9: CV - ketel met recent bouwjaar

| Beschrijving | Notitie | Terug te vinden op plannen |
|---|---|---|
| Fiche 9: CV - ketel met recent bouwjaar | De CV-ketel is een recente gascondensatieketel die geen asbestverdachte materialen bevat | Plan 1.2: V1 |
