Asbestinventarisattest

Nieuwstraat 62, 9470 Denderleeuw

Attestnummer : **20260512-000237.000**
Uitgegeven op : **12.05.2026**
Geldig tot : **12.05.2031**

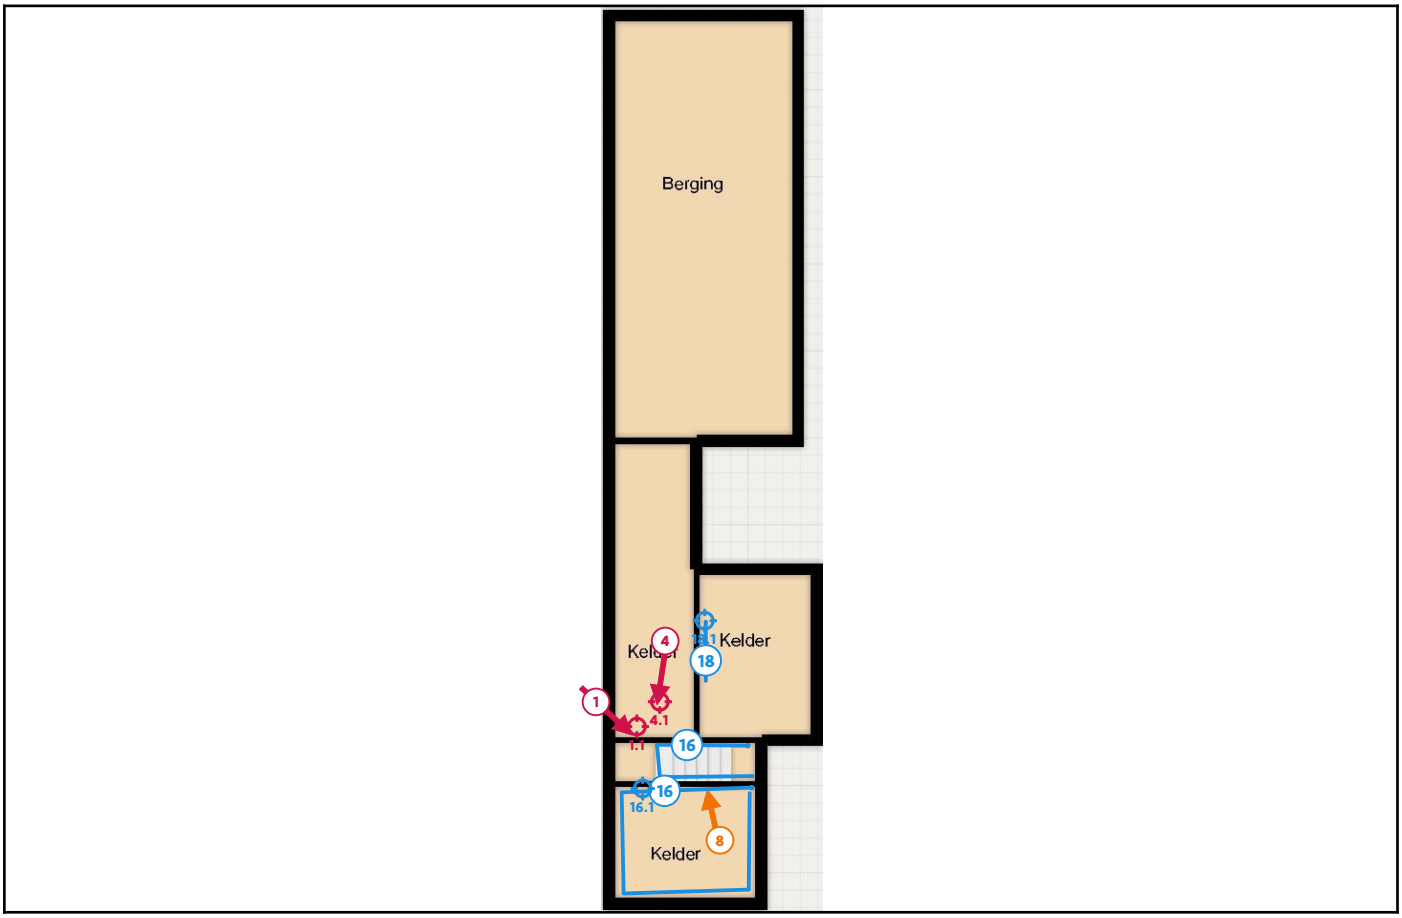
Plan 1.1: Plan kelder

Beschrijving	Type	Actie
1. Leien in opslag	Asbestmateriaal	Dringend verwijderen
1.1 Code: Lei	Puntmonster	-
4. Buis	Asbestmateriaal	Dringend verwijderen
4.1 Code: Buis kelder	Puntmonster	-
8. Bakeliet	Asbestmateriaal	Verwijderen
16. Smeerlaag kelder	Geen asbest	-
16.1 Code: Smeerlaag kelder	Puntmonster	-
18. Plaat Kelder	Geen asbest	-

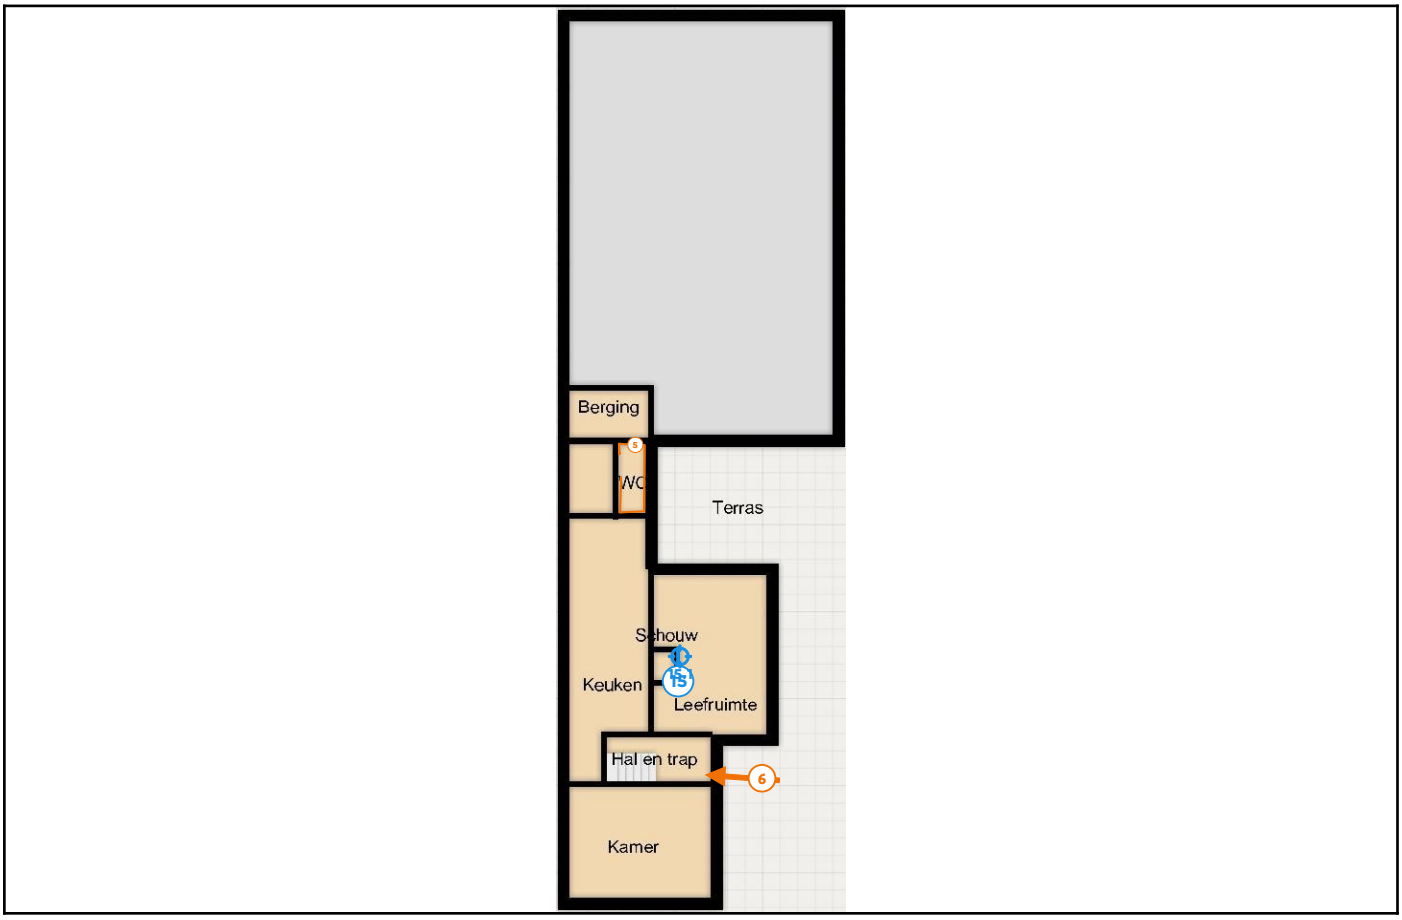
Plan 1.3: Plan GLVL

Beschrijving	Type	Actie
5. Glasal lambrisering	Asbestmateriaal	Verwijderen
6. Bakeliet tellerkast en zekeringskasten	Asbestmateriaal	Verwijderen
15. Plaat Schouw	Geen asbest	-
15.1 Code: Plaat leefruimte	Puntmonster	-

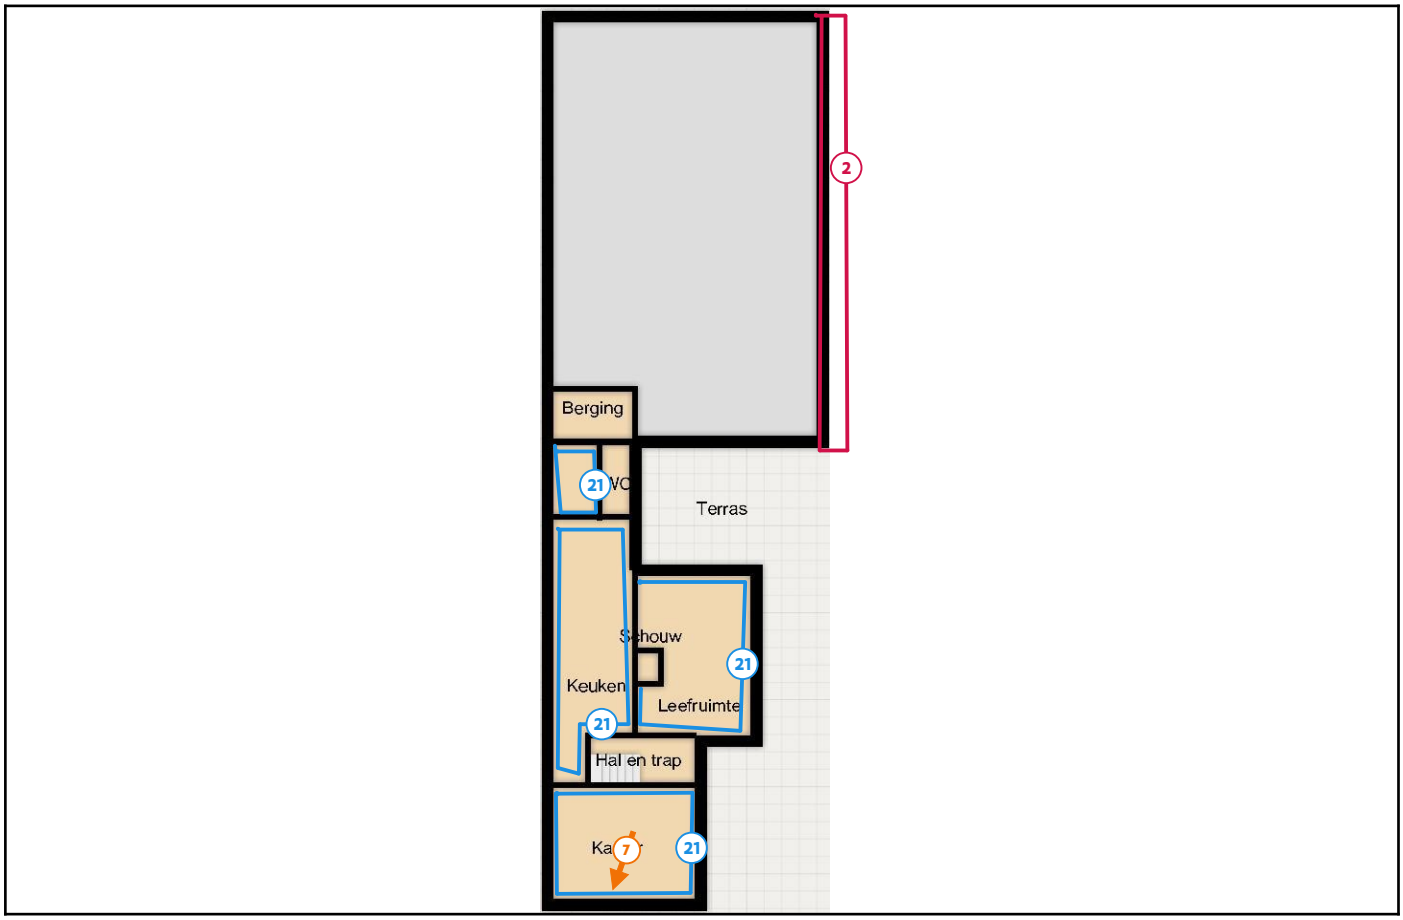
Plan 1.4: Plan GLVL

Beschrijving	Type	Actie
2. Sediment in dakgoten	Asbestmateriaal	Dringend verwijderen
7. Roetluik uit asbestcement	Asbestmateriaal	Verwijderen
21. Bepleistering op de muren	Geen asbest	-

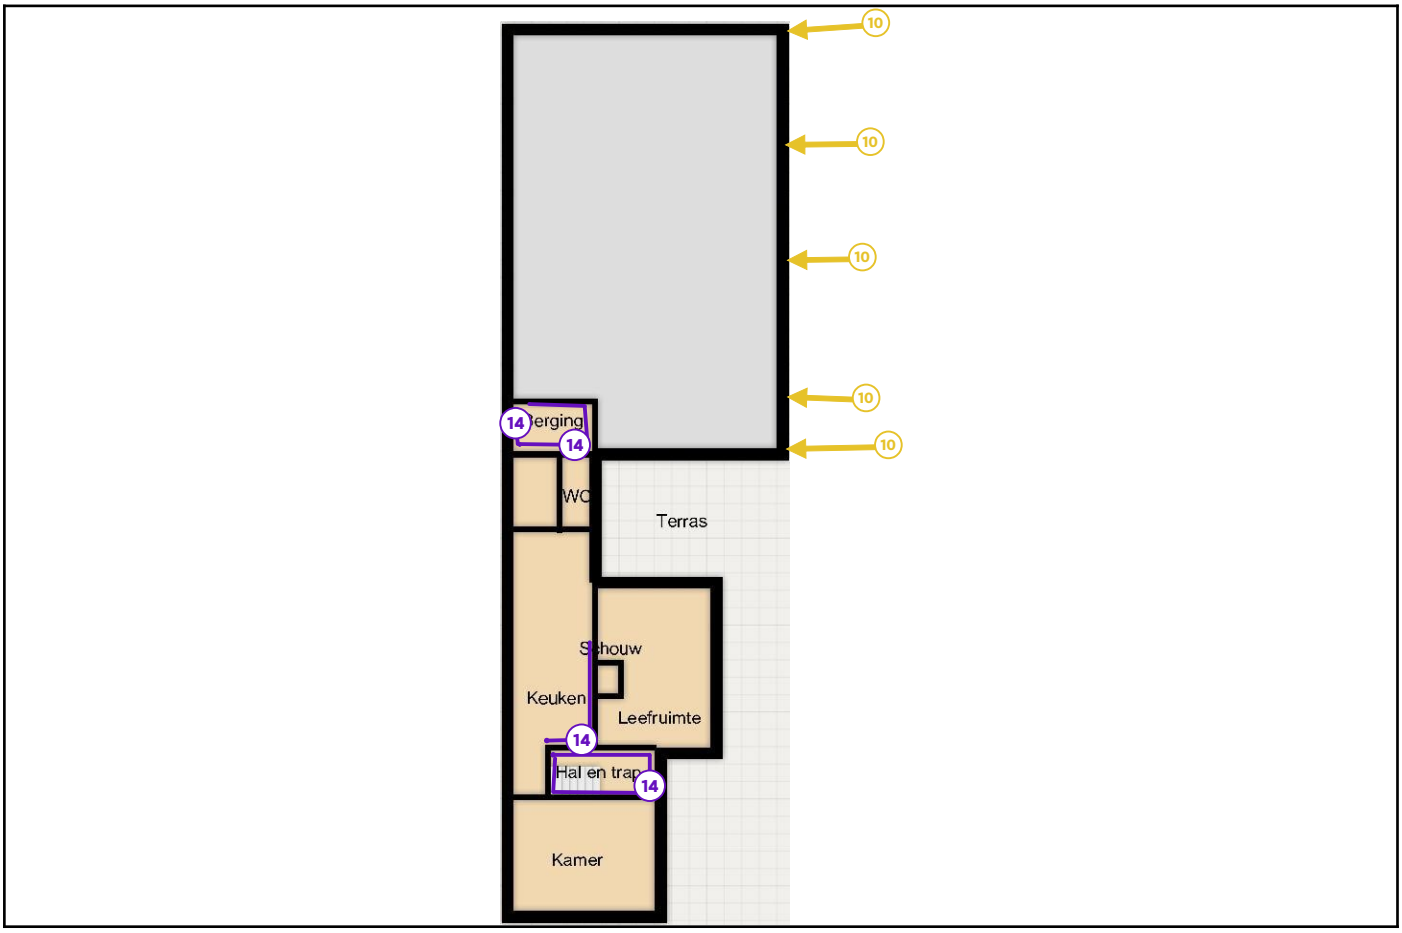
Plan 1.5: Plan GLVL

Beschrijving	Type	Actie
10. Verloren bekisting	Asbestmateriaal	Zorgvuldig beheren
14. Lambrisering hout	Advies	-

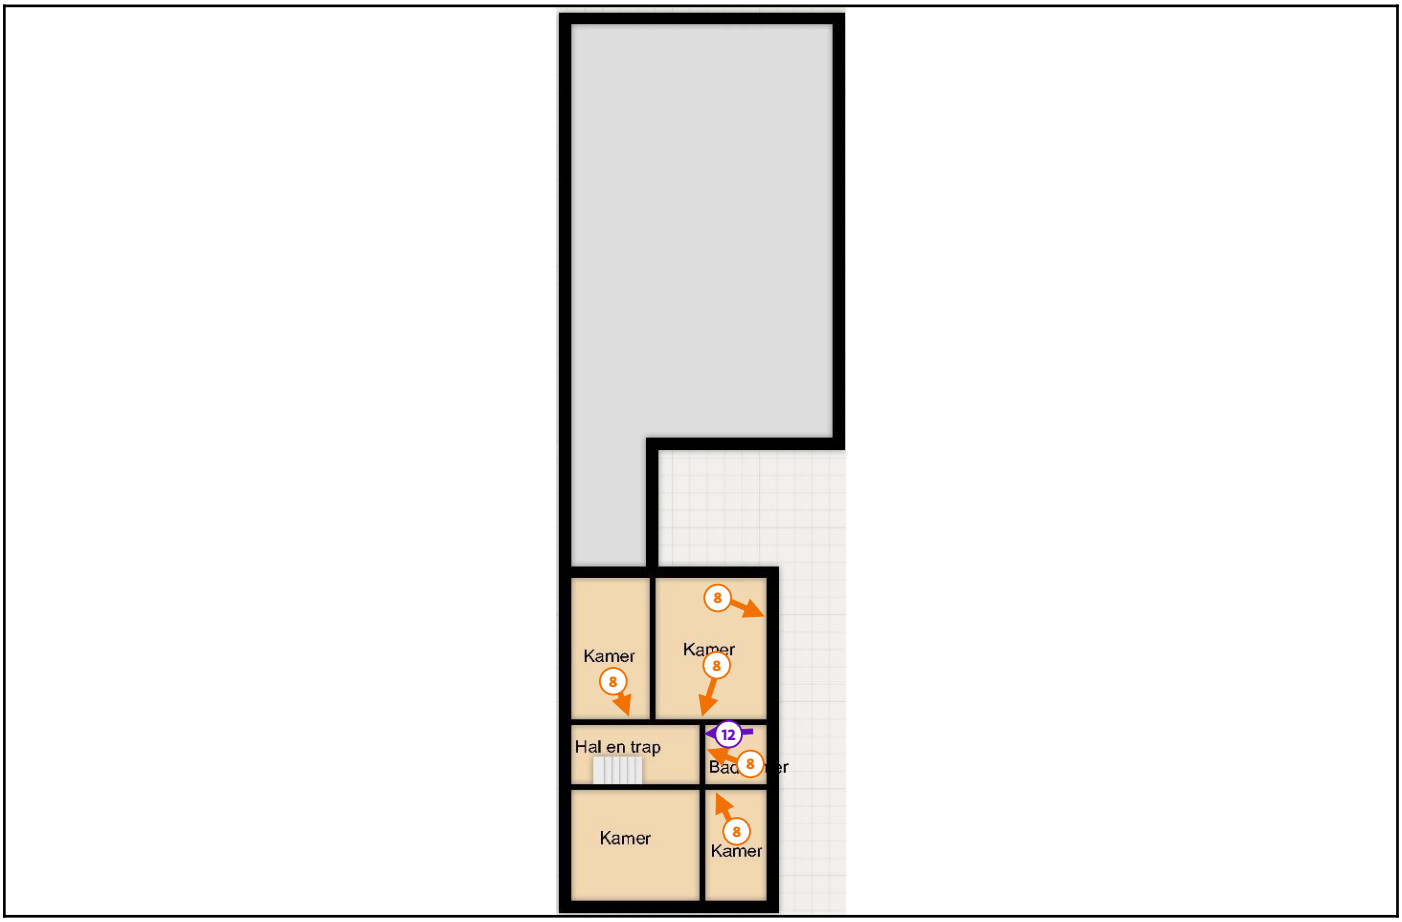
Plan 1.6: Plan 1e verdieping

Beschrijving	Type	Actie
8. Bakeliet	Asbestmateriaal	Verwijderen
12. Stookketel / Brander	Advies	-

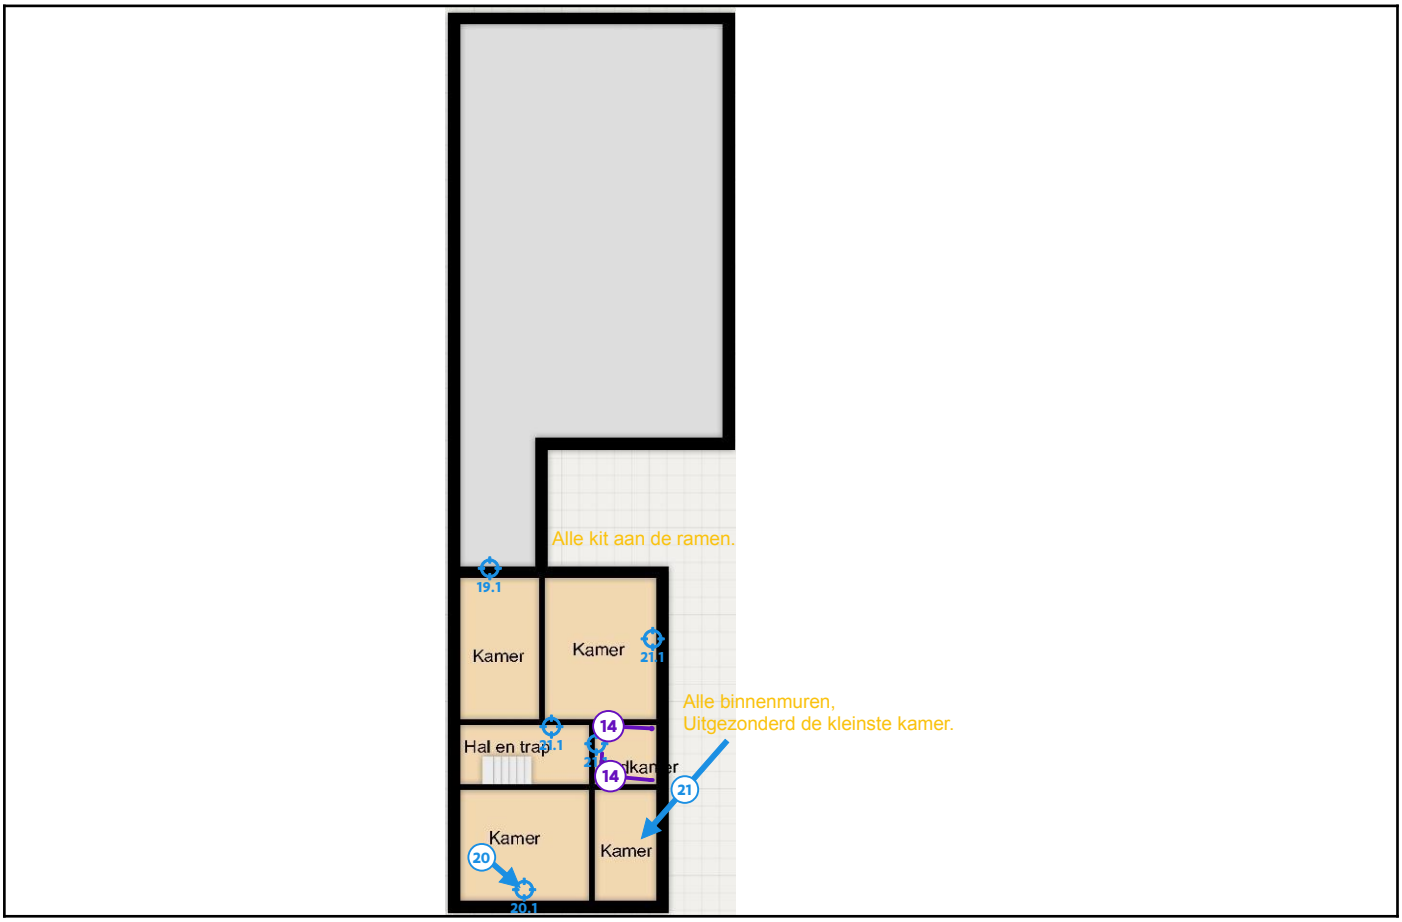
Plan 1.7: Plan 1e verdieping

Beschrijving	Type	Actie
14. Lambrisering hout	Advies	-
19. Kit aan de ramen.	Geen asbest	-
19.1 Code: Kit raam profiel	Puntmonster	-
20. Kachelkoord	Geen asbest	-
20.1 Code: Koord	Puntmonster	-
21. Bepleistering op de muren	Geen asbest	-
21.1 Code: ST 1	Mengmonster	-

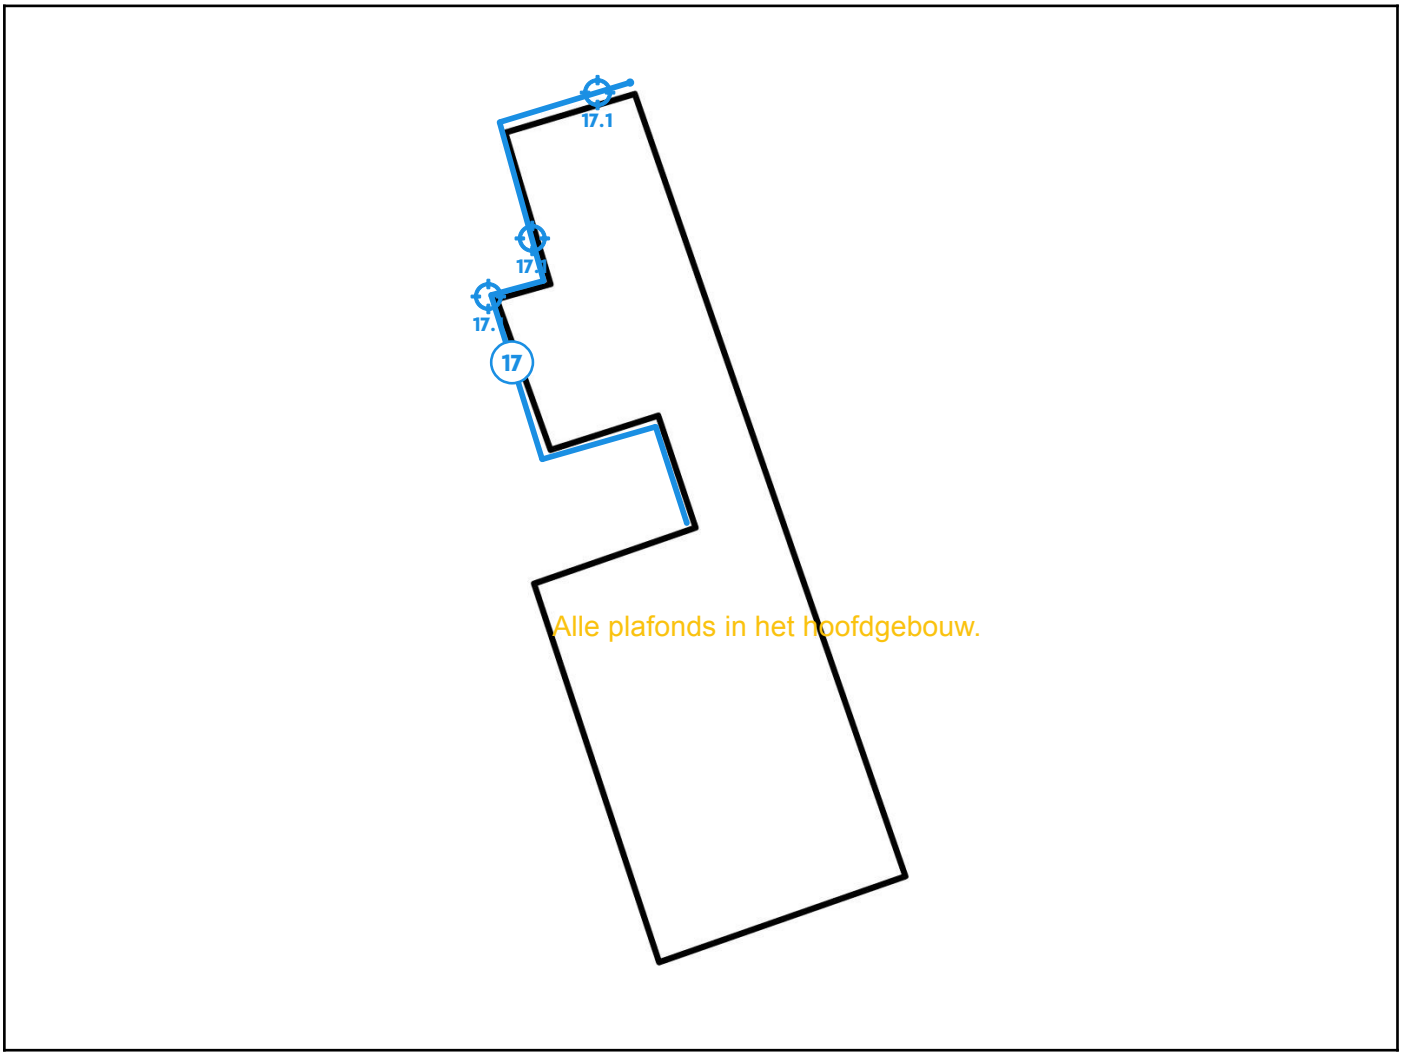
Plan 1.9: Hoofdgebouw plan

Beschrijving	Type	Actie
13. Plafonds uit niet asbestverdacht materiaal	Advies	-
17. Crepi	Geen asbest	-
17.1 Code: Crepi	Mengmonster	-

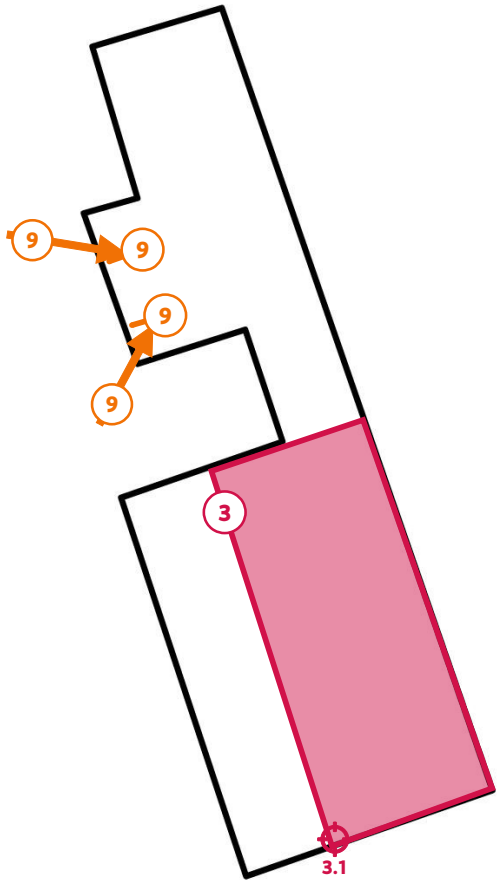
Plan 1.10: Hoofdgebouw plan van het dak

Beschrijving	Type	Actie
3. Asbestcement golfplaten	Asbestmateriaal	Dringend verwijderen
3.1 Code: Golfplaat	Puntmonster	-
9. Asbestcement leien	Asbestmateriaal	Verwijderen

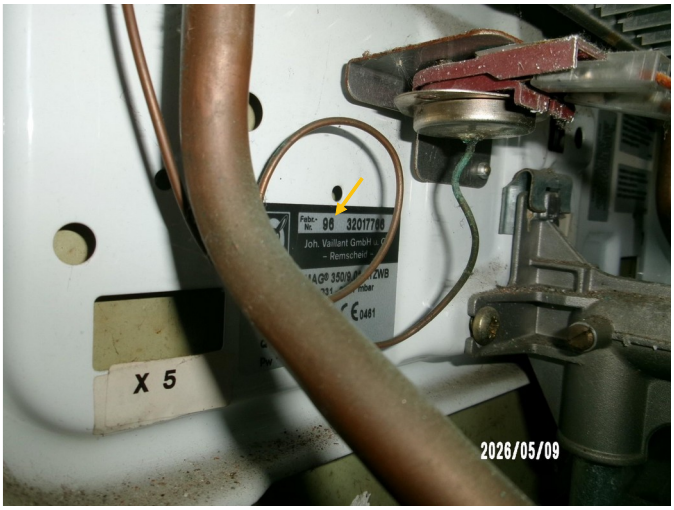
Situeringsfoto

Informatie over een niet-asbestverdacht materiaal

Tijdens onze inspectie hebben we een bouwjaar kunnen achterhalen van de warmwaterketel, nl. 1996. Na opzoeking in de online database IAD online bleek dit toestel niet opgenomen te zijn in de lijst met asbesthoudende toestellen.

Basis voor advies	De asbestdeskundige beoordeelt het materiaal als niet-asbestverdacht.

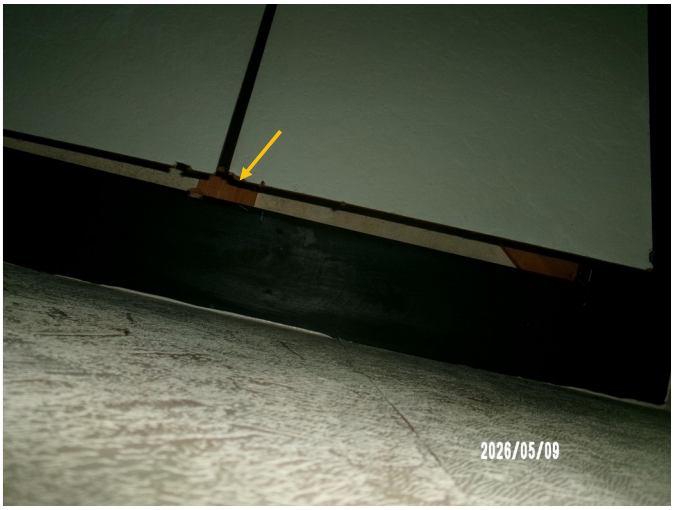
Situeringsfoto

Fiche 13: Plafonds uit niet asbestverdacht materiaal

Informatie over een niet-asbestverdacht materiaal
