Asbestinventarisatetest

Kruisstraat 6, 9290 Berlare

Attestnummer : 20231214-000373.000

Uitgegeven op : 14.12.2023

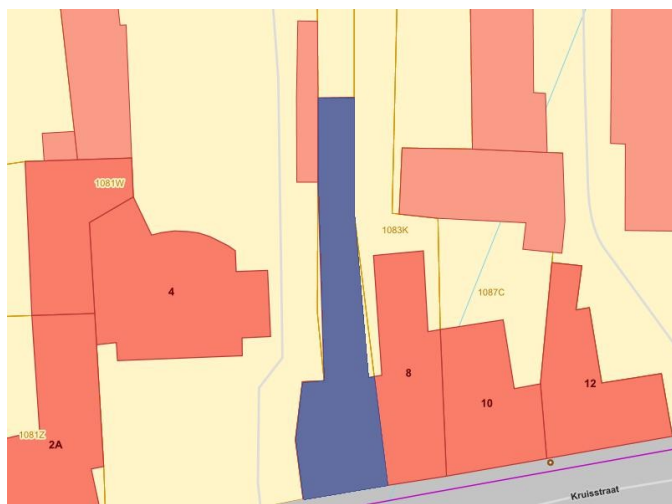
Zone 1: Hoofdgebouw

Tijdens de inspectie vastgesteld:

- 5 Asbestmaterialen**
- 0 Beperkingen
- 0 Uitsluitingen
- 0 Roerende goederen
- 0 Puin, steenslag, (water)bodem
- 0 Adviezen
- 1 Geen asbest**

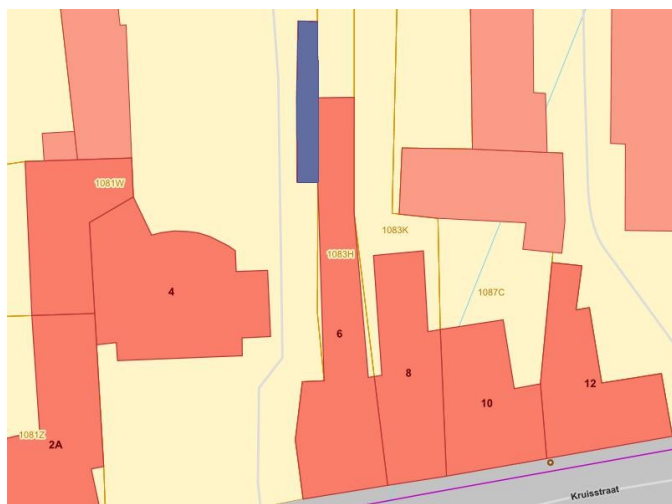
Zone 2: Bijgebouw

Tijdens de inspectie vastgesteld:

- 1 Asbestmateriaal**
- 0 Beperking
- 0 Uitsluiting
- 0 Roerend goed
- 0 Puin, steenslag, (water)bodem
- 0 Advies
- 0 Geen asbest
