Asbestinventarisatetest

Gentse steenweg 338, 9300 Aalst

Attestnummer : 20231010-000239.000

Uitgegeven op : 10.10.2023

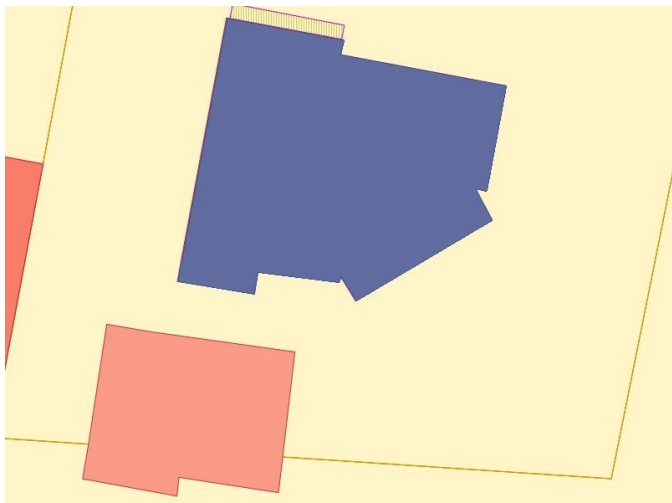
Zone 1: Hoofdgebouw

- 2 Asbestmaterialen**
- 0 Beperkingen
- 0 Uitsluitingen
- 0 Roerende goederen
- 0 Puin, steenslag, (water)bodem
- 0 Adviezen
- 3 Geen asbest**

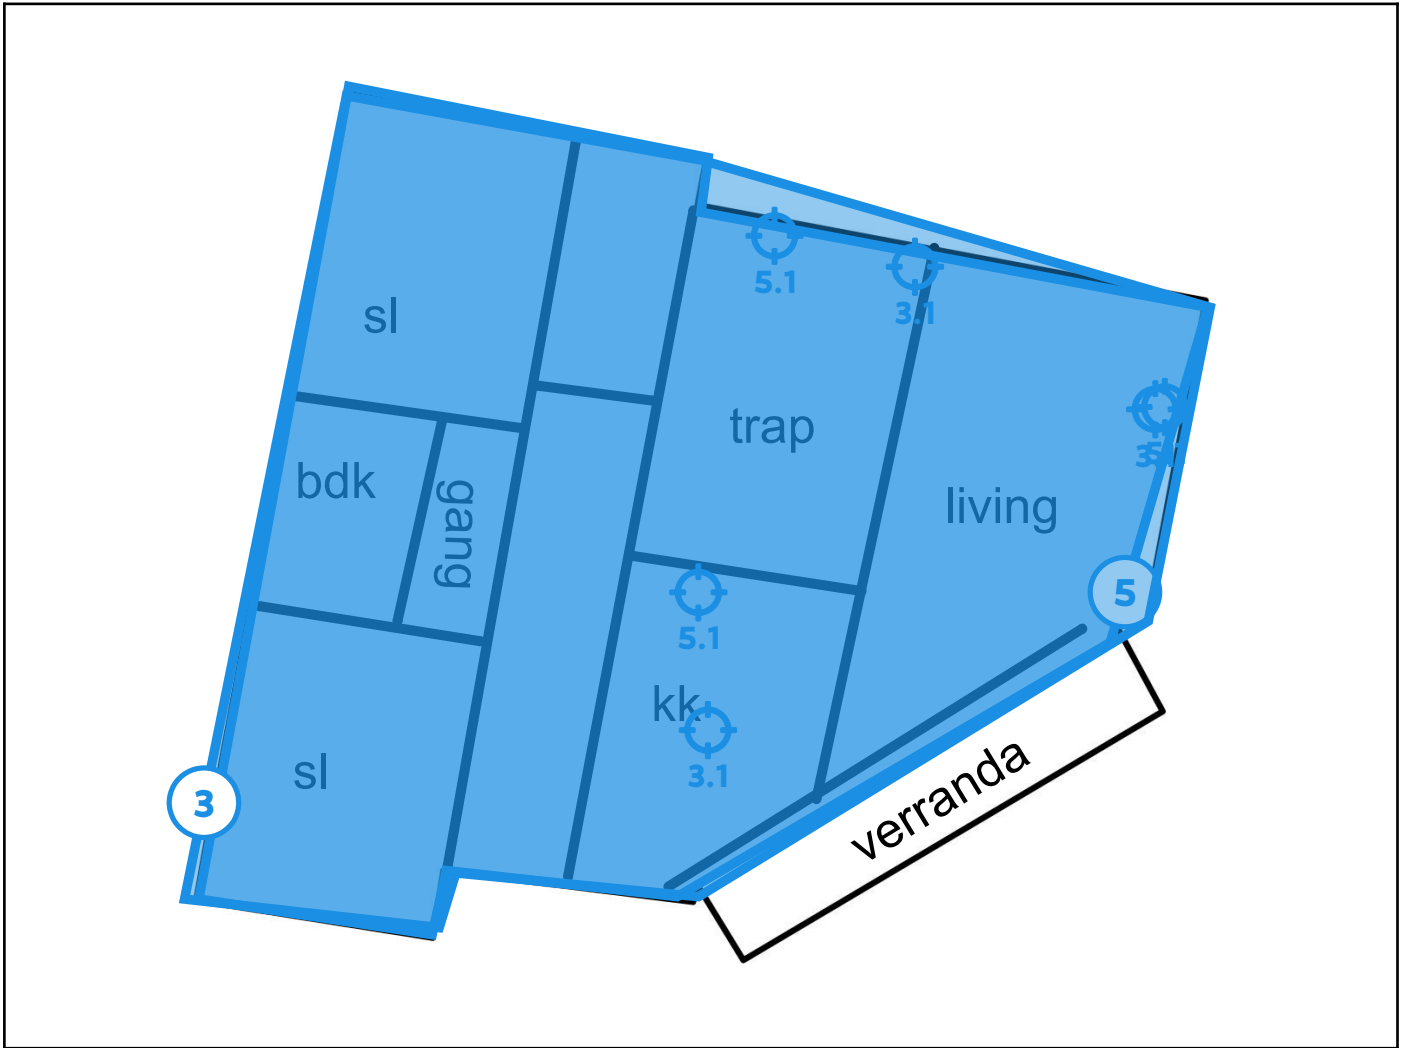
Plan 1.1: Hoofdgebouw plan gvl

| Beschrijving | Type | Actie |
|---|---|---|
| 3. pleisterwerk plafond | Geen asbest | - |
| 3.1 Code: mm02 | Mengmonster | - |
| 5.1 Code: mm01 | Mengmonster | - |

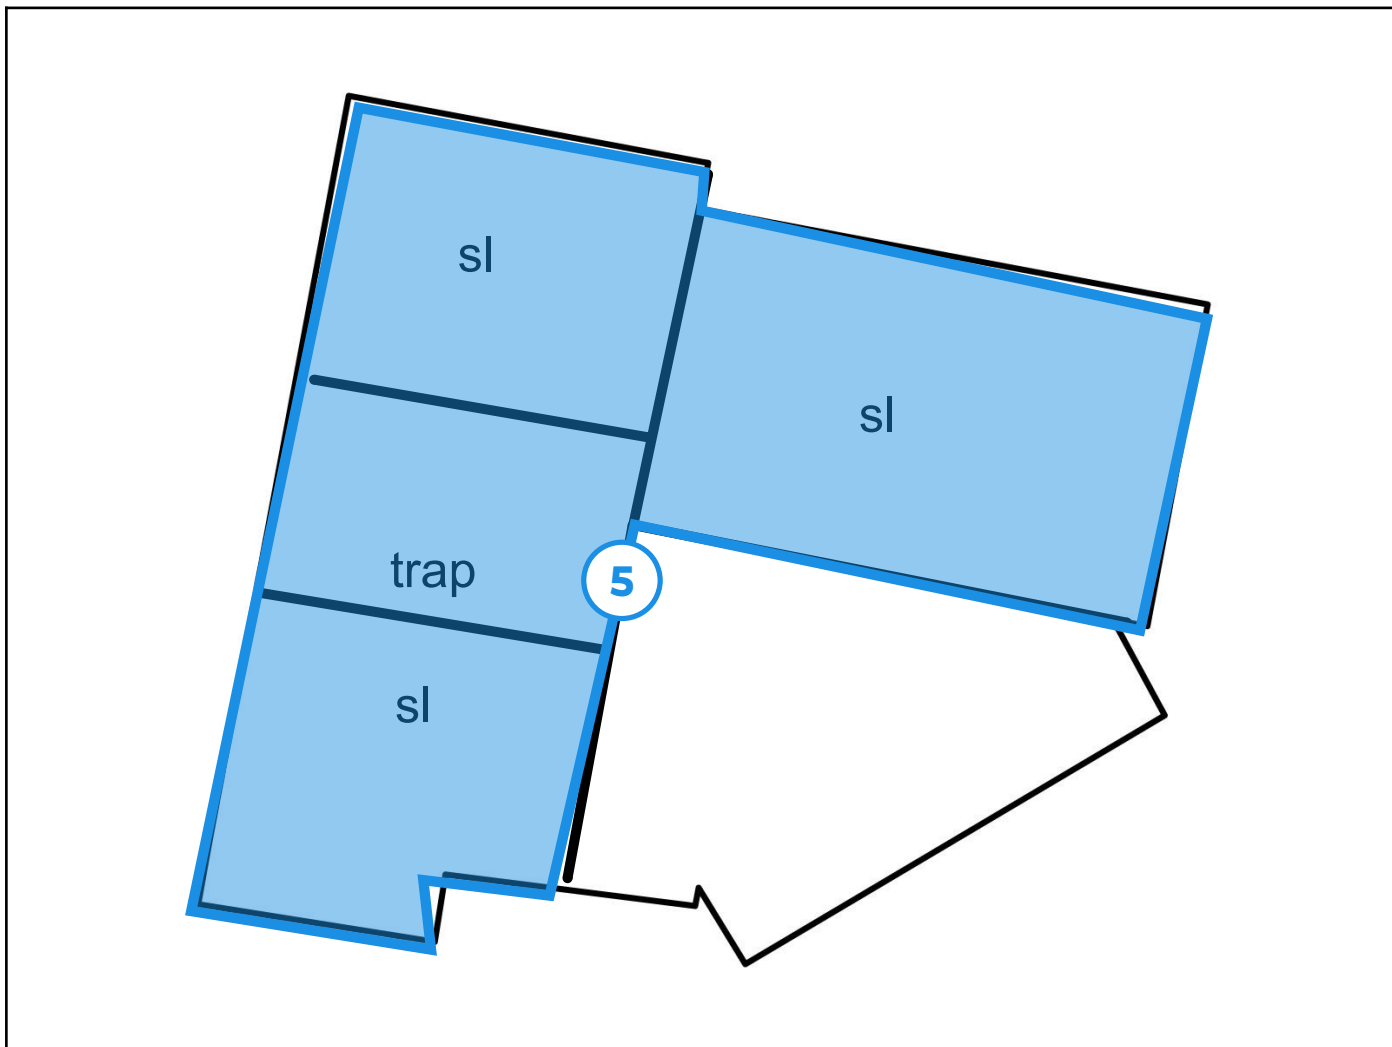
Plan 1.2: Hoofdgebouw plan1e

| 4.1 Code: Mm03 | Mengmonster | - |
