Asbestinventarisatetest

Plekkersstraat 5, 9404 Ninove

Attestnummer : 20240618-000250.000

Uitgegeven op : 18.06.2024

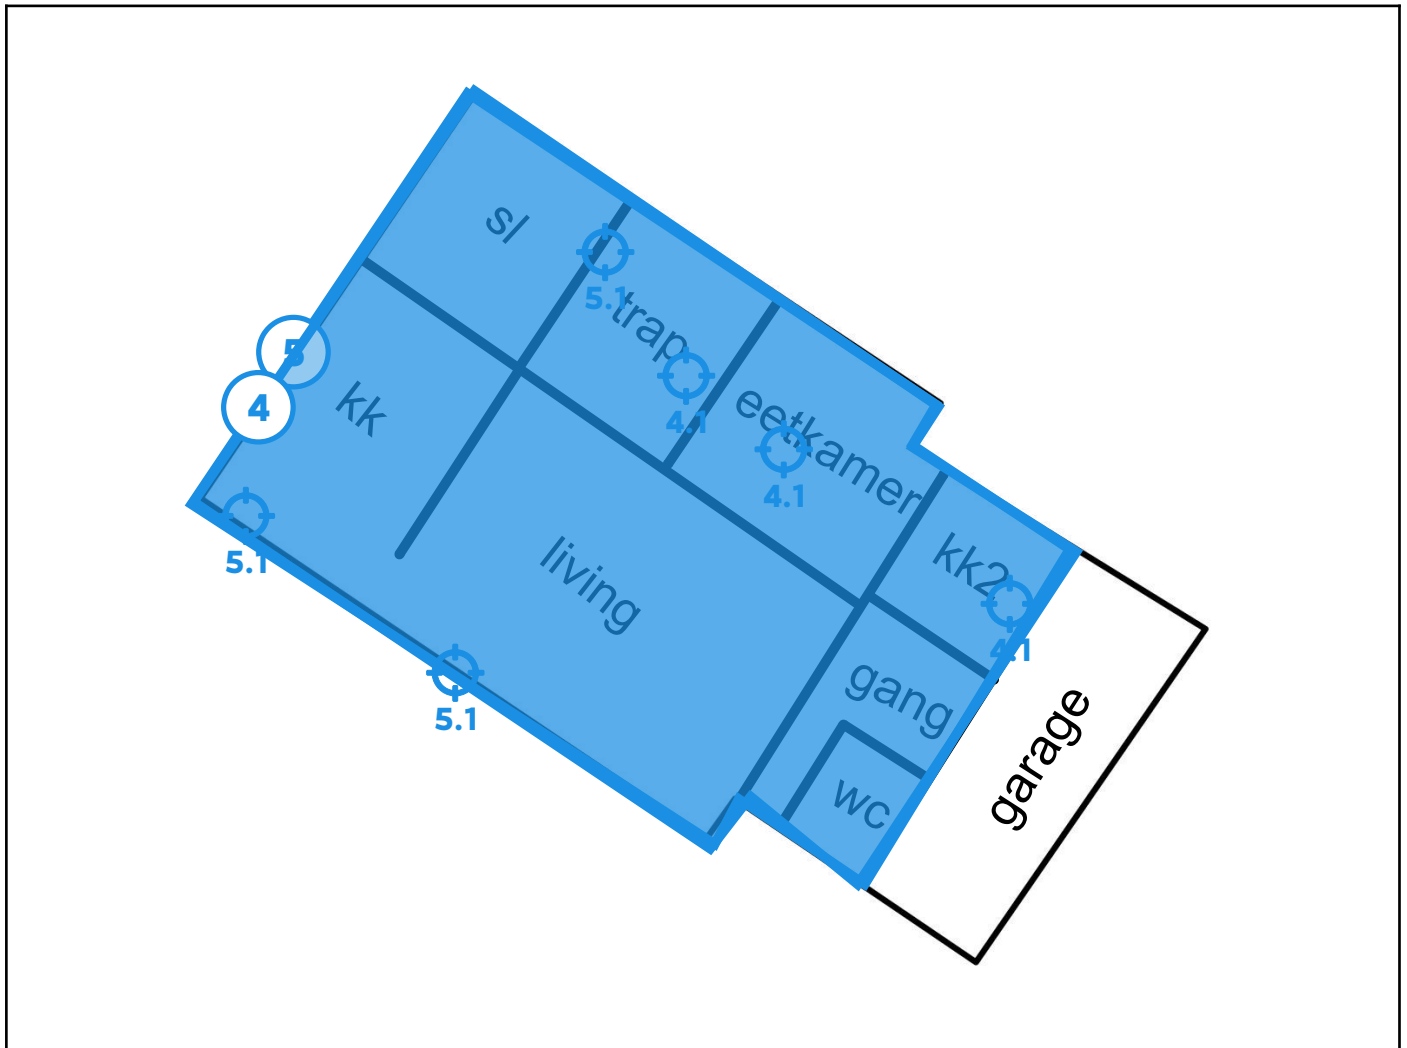
Plan 1.1: Hoofdgebouw plan gvl

Beschrijving	Type	Actie
4. pleisterwerk plafond	Geen asbest	-
4.1 Code: mm02	Mengmonster	-
5. pleisterwerk wanden	Geen asbest	-
5.1 Code: mm01	Mengmonster	-

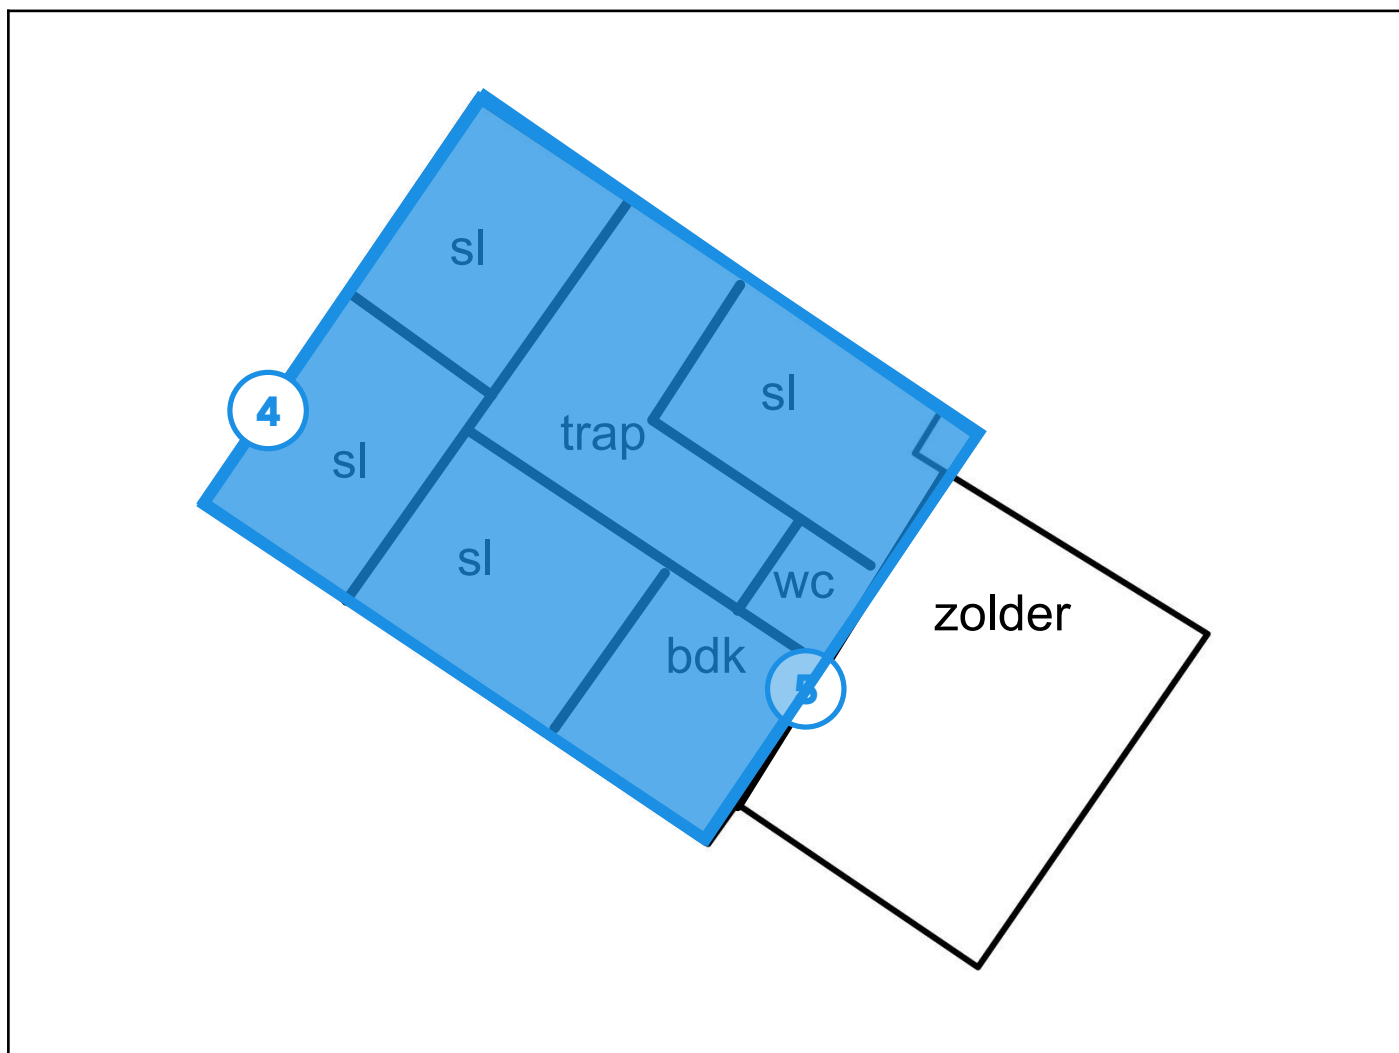
Plan 1.3: Hoofdgebouw plan 1e

Beschrijving	Type	Actie
4. pleisterwerk plafond	Geen asbest	-
5. pleisterwerk wanden	Geen asbest	-
