# Asbestinventarisatetest

Erondegemkouterweg 8, 9420 Erpe-Mere

Attestnummer : 20240815-000124.000

Uitgegeven op : 15.08.2024

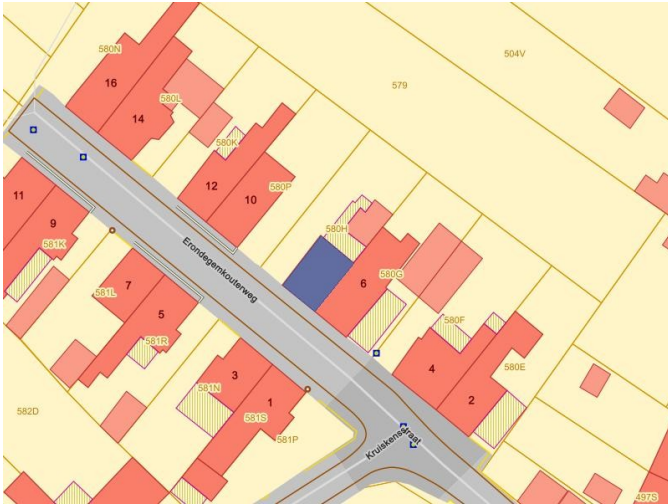
# Zone 1: Hoofdgebouw

- 2 Asbestmaterialen**
- 0 Beperkingen
- 0 Uitsluitingen
- 0 Roerende goederen
- 0 Puin, steenslag, (water)bodem
- 1 Adviezen**
- 3 Geen asbest**

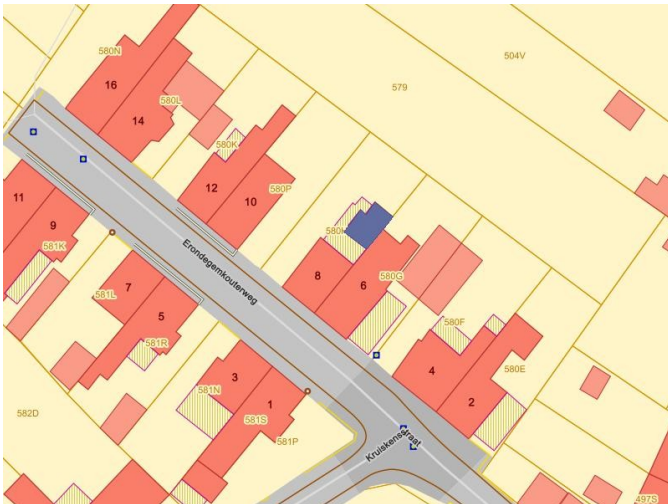
## Zone 2: Bijgebouw

- 0 Asbestmaterialen
- 0 Beperkingen
- 0 Uitsluitingen
- 0 Roerende goederen
- 0 Puin, steenslag, (water)bodem
- 0 Adviezen
- 0 Geen asbest

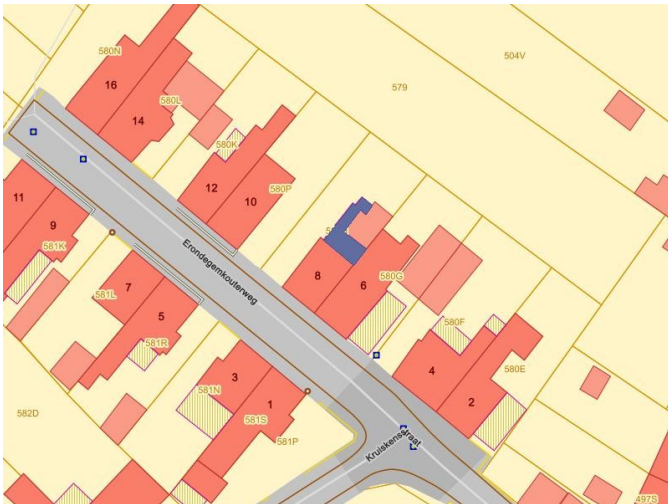
## Zone 3: Afdak

- 0 Asbestmaterialen
- 0 Beperkingen
- 0 Uitsluitingen
- 0 Roerende goederen
- 0 Puin, steenslag, (water)bodem
- 0 Adviezen
- 0 Geen asbest
