Asbestinventarisatetest

Bruulstraat 39, 9450 Haaltert

Attestnummer : 20240806-000161.000

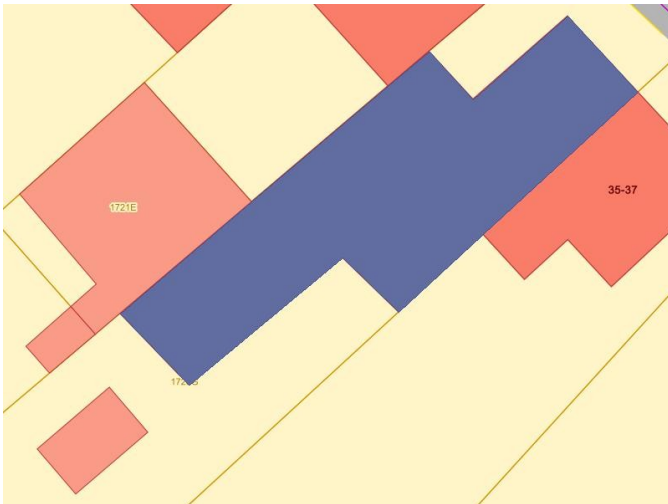
Zone 1: Hoofdgebouw

- 4** **Asbestmaterialen**
- 0 Beperkingen
- 0 Uitsluitingen
- 0 Roerende goederen
- 0 Puin, steenslag, (water)bodem
- 0 Adviezen
- 4** **Geen asbest**

Beschrijving	Type	Actie
1. leien dak	Asbestmateriaal	Dringend verwijderen

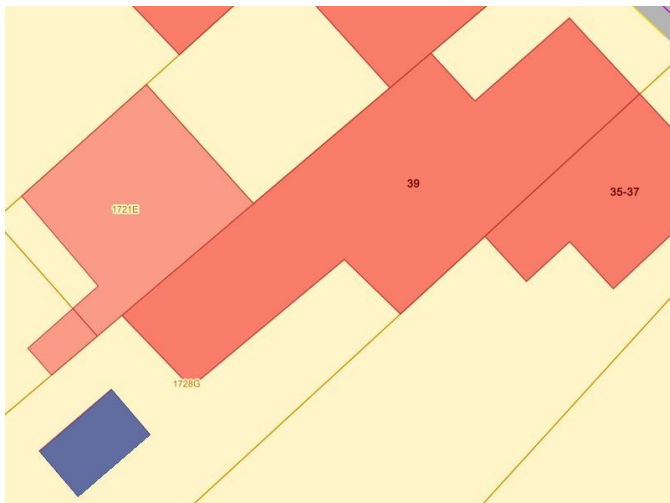
Zone 2: Bijgebouw

1 **Asbestmateriaal**
