# Asbestinventarisatetest

Rooseveltplaan 92, 9420 Erpe-Mere

Attestnummer : 20240705-000332.000

**Niet-asbestveilig**

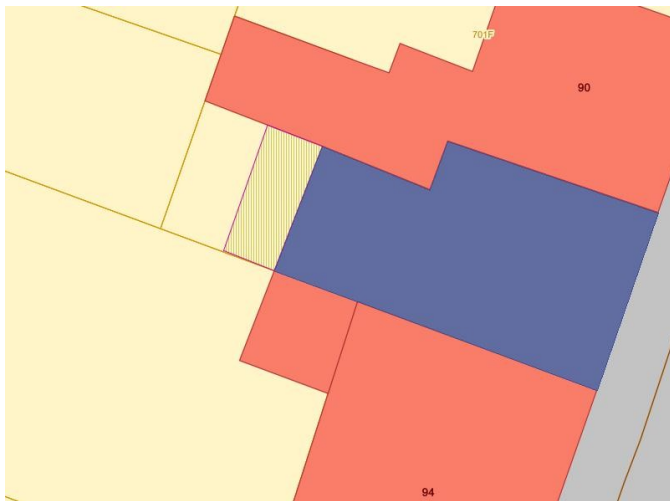
## Zone 1: Woning

- 0 Asbestmaterialen
- 2 Beperkingen**
- 0 Uitsluitingen
- 0 Roerende goederen
- 0 Puin, steenslag, (water)bodem
- 3 Adviezen**
- 0 Geen asbest

2. Dakkapel voorgevel	Beperking	-
4. Totale renovatie met platen	Advies	-
6. Hoofddak - onderdak	Advies	-

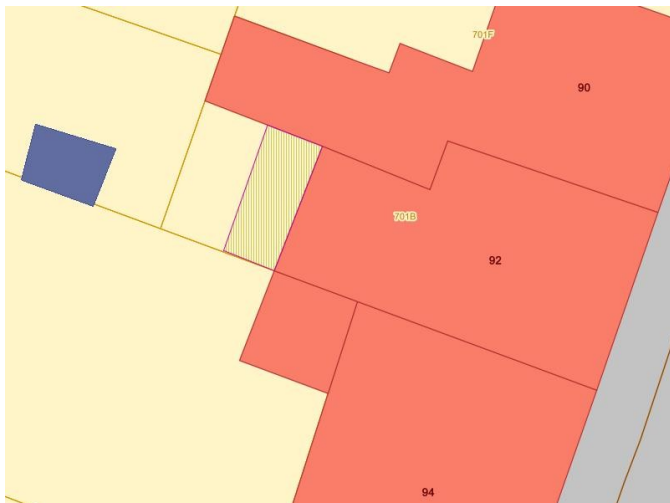
## Zone 3: Tuinberging

### 1 **Asbestmateriaal**

Beschrijving	Type	Actie
1. Tuinberging - golfplaten	Asbestmateriaal	<a href="#">Verwijderen</a>
1.1 Code: MM01	Puntmonster	-

- Eenvoudige handelingen: mag via doe-het-zelf of door werknemer(s) met opleidingsattest eenvoudige handelingen  
Voor golfplaten voorziet de wet geen verplichting om deze asbesthoudende toepassing te laten verwijderen door een firma met een opleidingsattest eenvoudige handelingen. U mag, in principe, ongeacht beschadigingen of vrije asbestvezels, deze asbesttoepassing zelf verwijderen met inachtneming van de nodige veiligheidsmaatregelen om uzelf en uw omgeving te beschermen. Een beschadigde asbesttoepassing in slechte staat kan makkelijk verder breken of vergruizen. Er komen dan schadelijke asbestvezels vrij die ingeademd kunnen worden.
