Asbestinventarisatetest

Cauwenbergstraat 75, 9420 Erpe-Mere

Attestnummer : 20230123-000448.000

Uitgegeven op : 23.01.2023

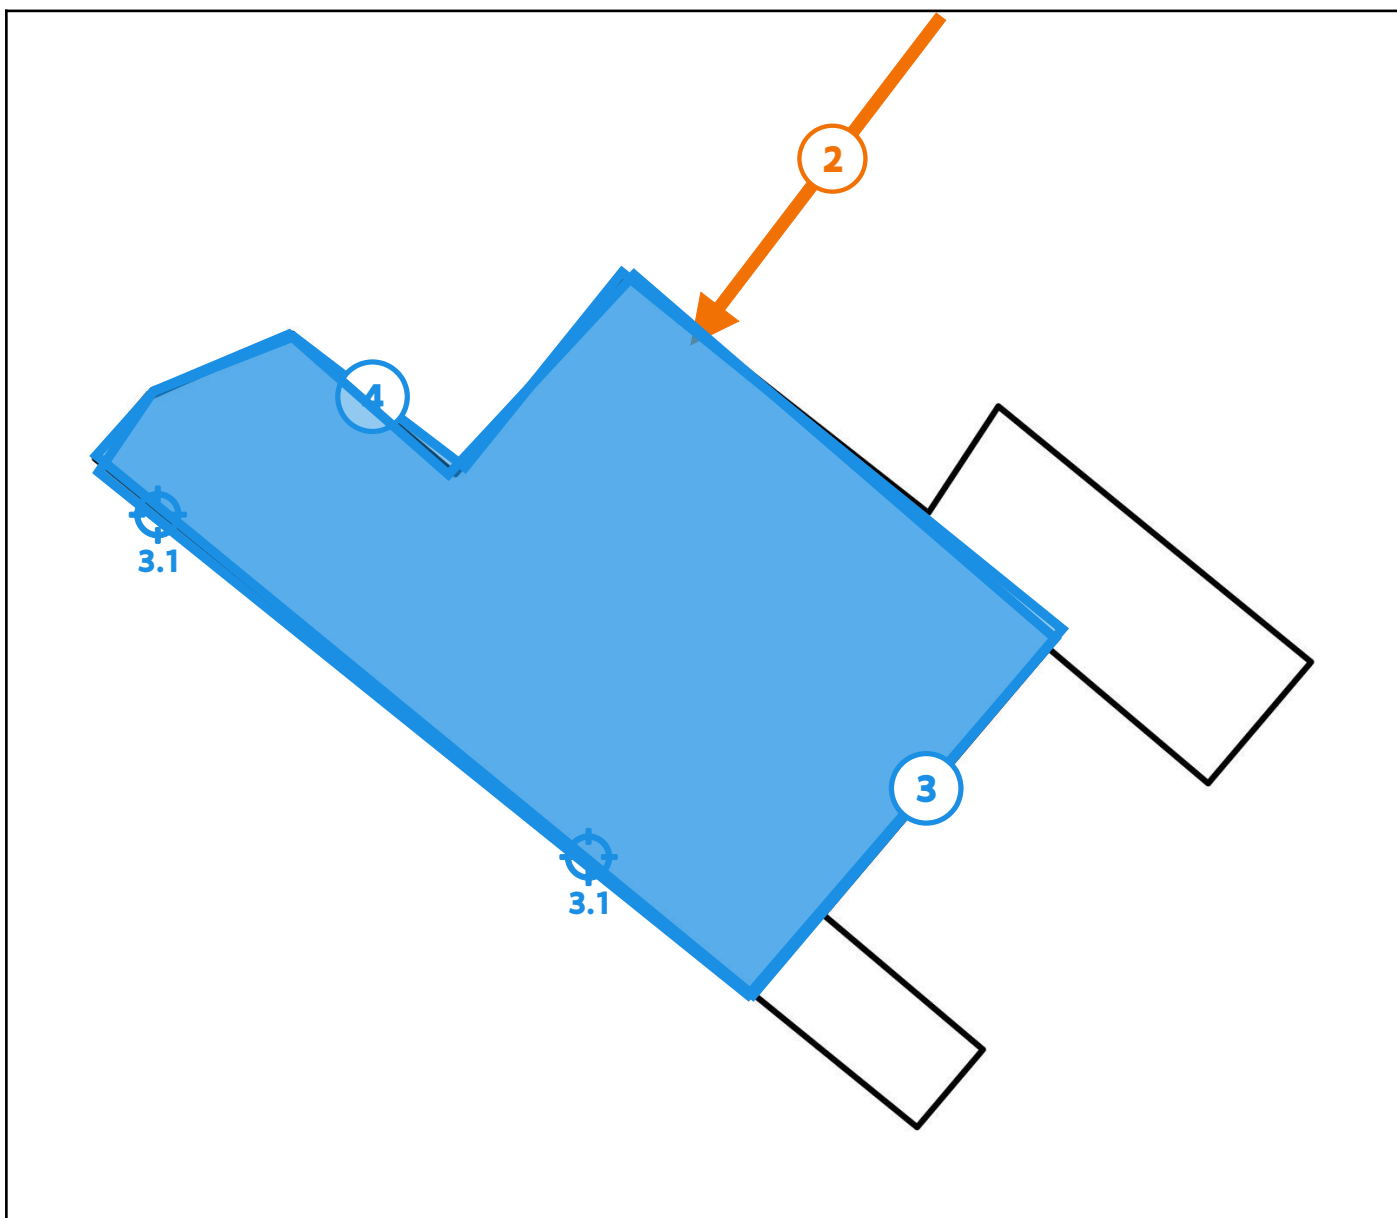
Plan 1.1: Hoofdgebouw plan gvl

Beschrijving	Type	Actie
2. Asbest houdend koord	Asbestmateriaal	Verwijderen
3. Pleisterwerk wanden	Geen asbest	-
3.1 Code: Mm01	Mengmonster	-
4. Pleisterwerk plafond	Geen asbest	-

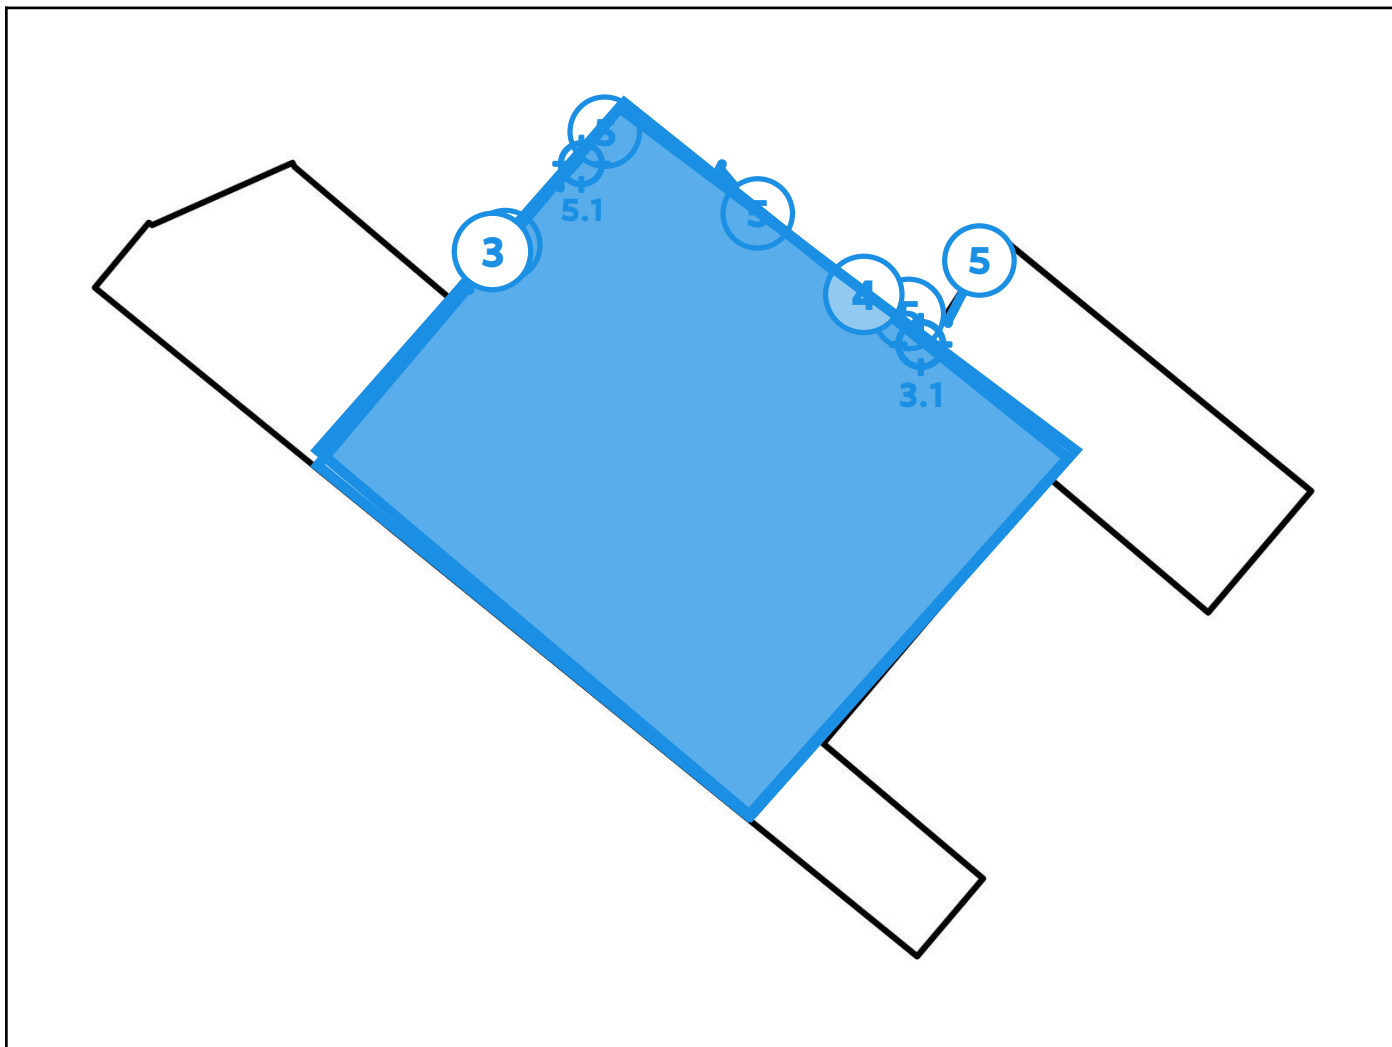
Plan 1.2: Hoofdgebouw plan 1e

Beschrijving	Type	Actie
3. Pleisterwerk wanden	Geen asbest	-
3.1 Code: Mm01	Mengmonster	-
4. Pleisterwerk plafond	Geen asbest	-
5. Mastiek ramen enkel glas eerste verdieping	Geen asbest	-
5.1 Code: Mm03	Puntmonster	-

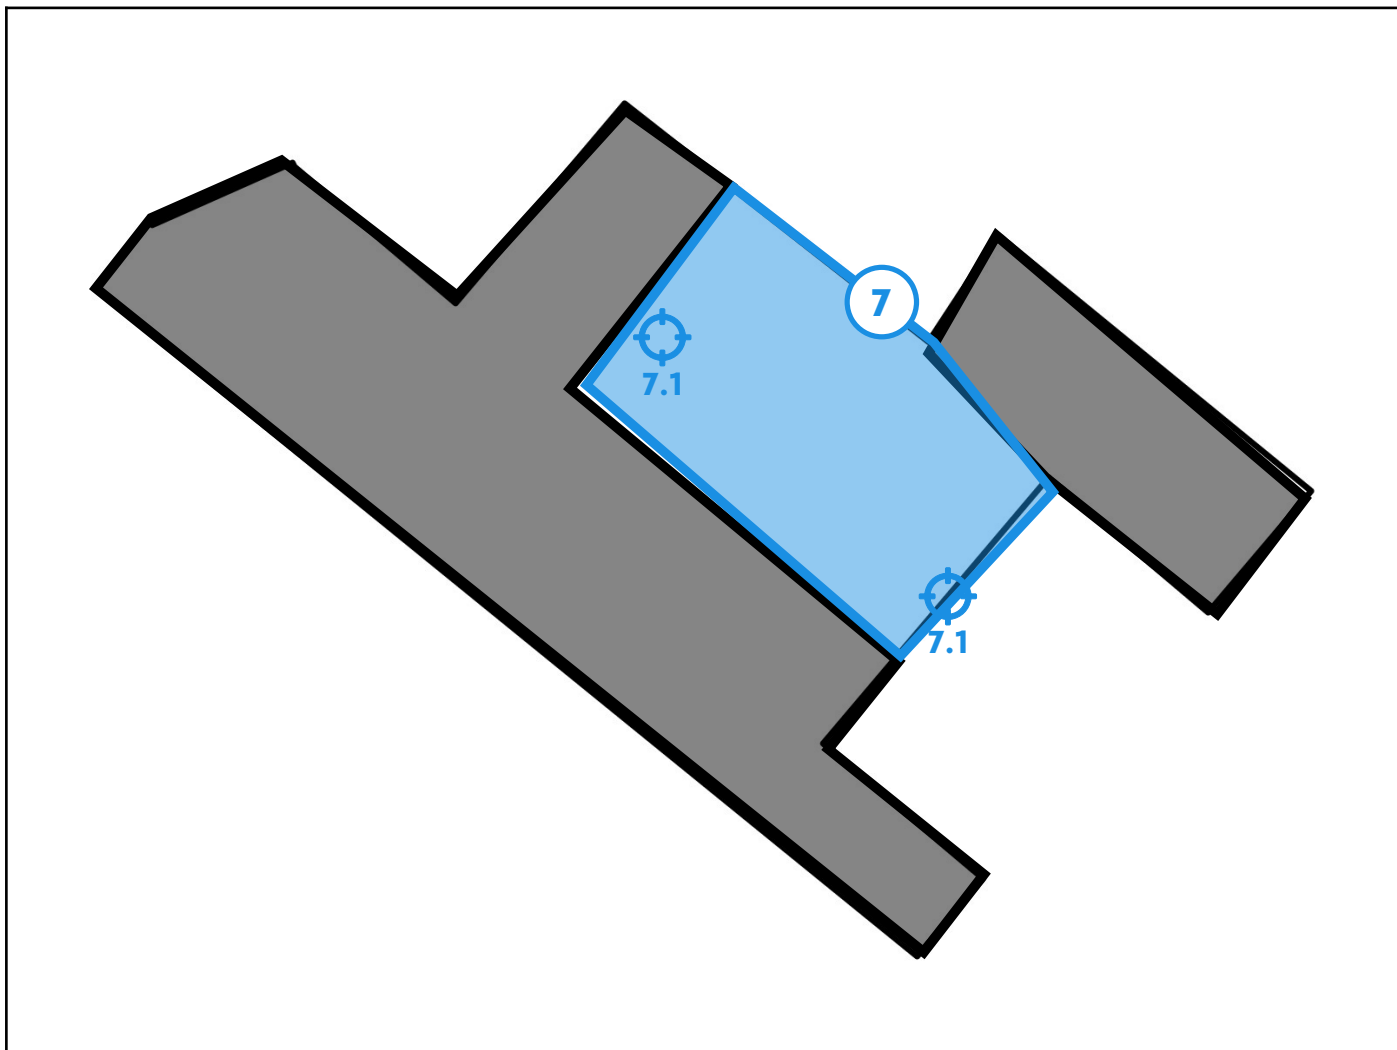
Plan 1.3: Hoofdgebouw plan kelder

Beschrijving	Type	Actie
7. Zwarte smeerlaag kelder	Geen asbest	-
7.1 Code: Mm02	Mengmonster	-

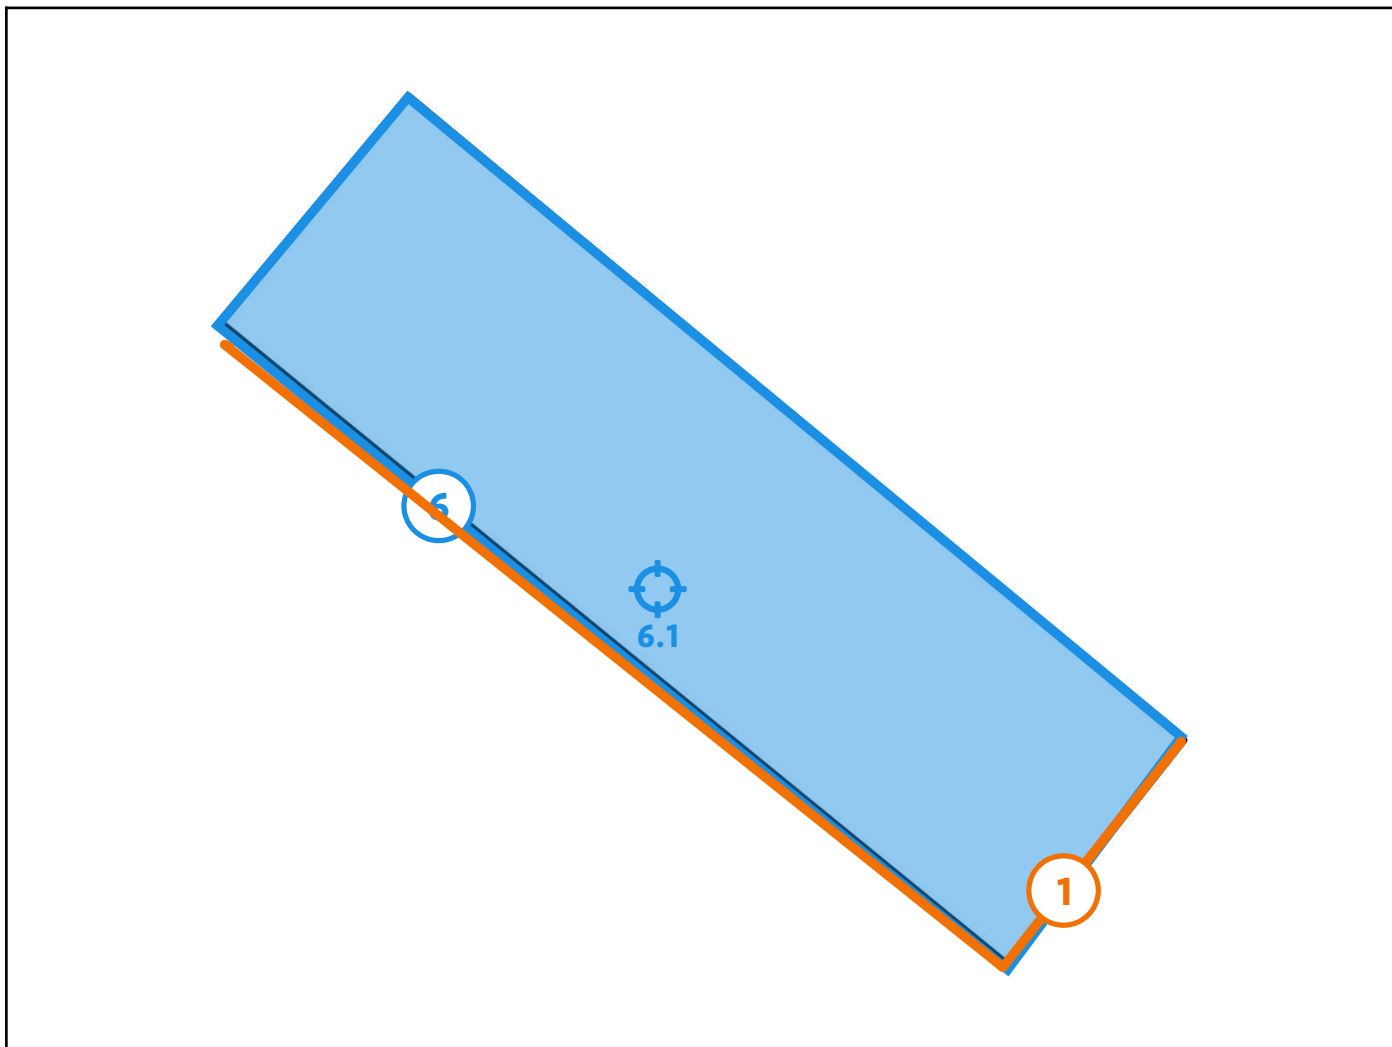
Plan 2.1: Bijgebouw plan

Beschrijving	Type	Actie
1. Asbest board bijgebouw	Asbestmateriaal	Verwijderen
6. Roofing bijgebouw	Geen asbest	-
6.1 Code: Mm04	Puntmonster	-
