# Asbestinventarisatetest

Geraardsbergsestraat 177, 9300 Aalst

# Voorbereidingsattest

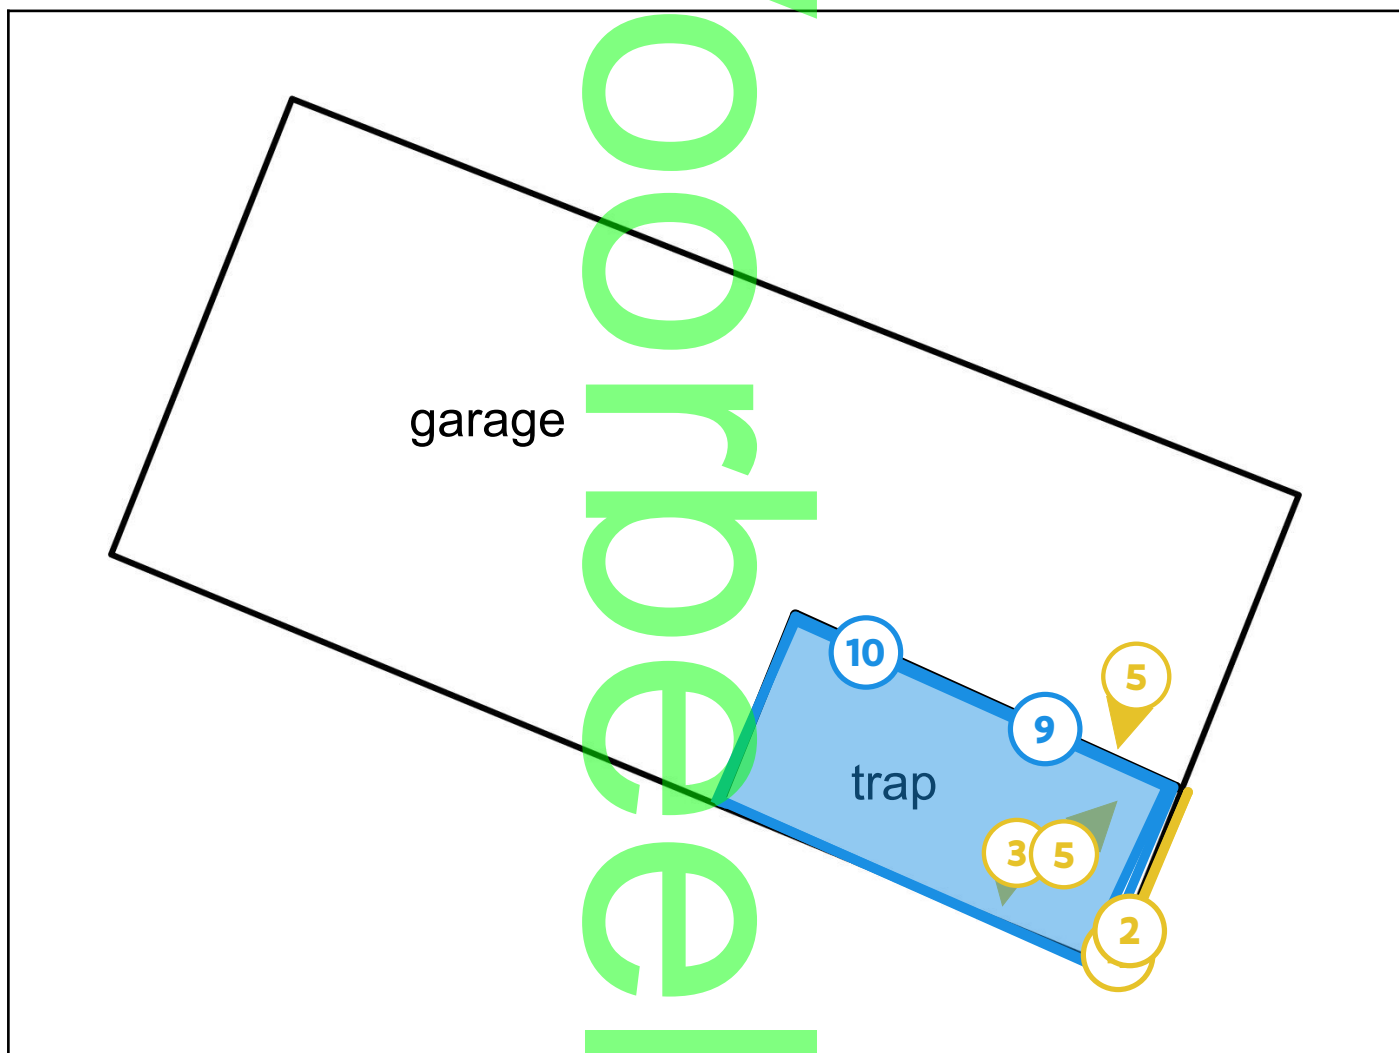
## Plan 1.1: Hoofdgebouw plan gvl

Beschrijving	Type	Actie
2. inlegpaneel type glasal	Asbestmateriaal	Zorgvuldig beheren
3. Bakeliet schakelaar en stopcontact	Asbestmateriaal	Zorgvuldig beheren
4. mastiek alu ramen	Asbestmateriaal	Zorgvuldig beheren
5. bakeliet zekeringkast	Asbestmateriaal	Zorgvuldig beheren
9. pleisterwerk wanden	Geen asbest	-
10. pleisterwerk plafond	Geen asbest	-

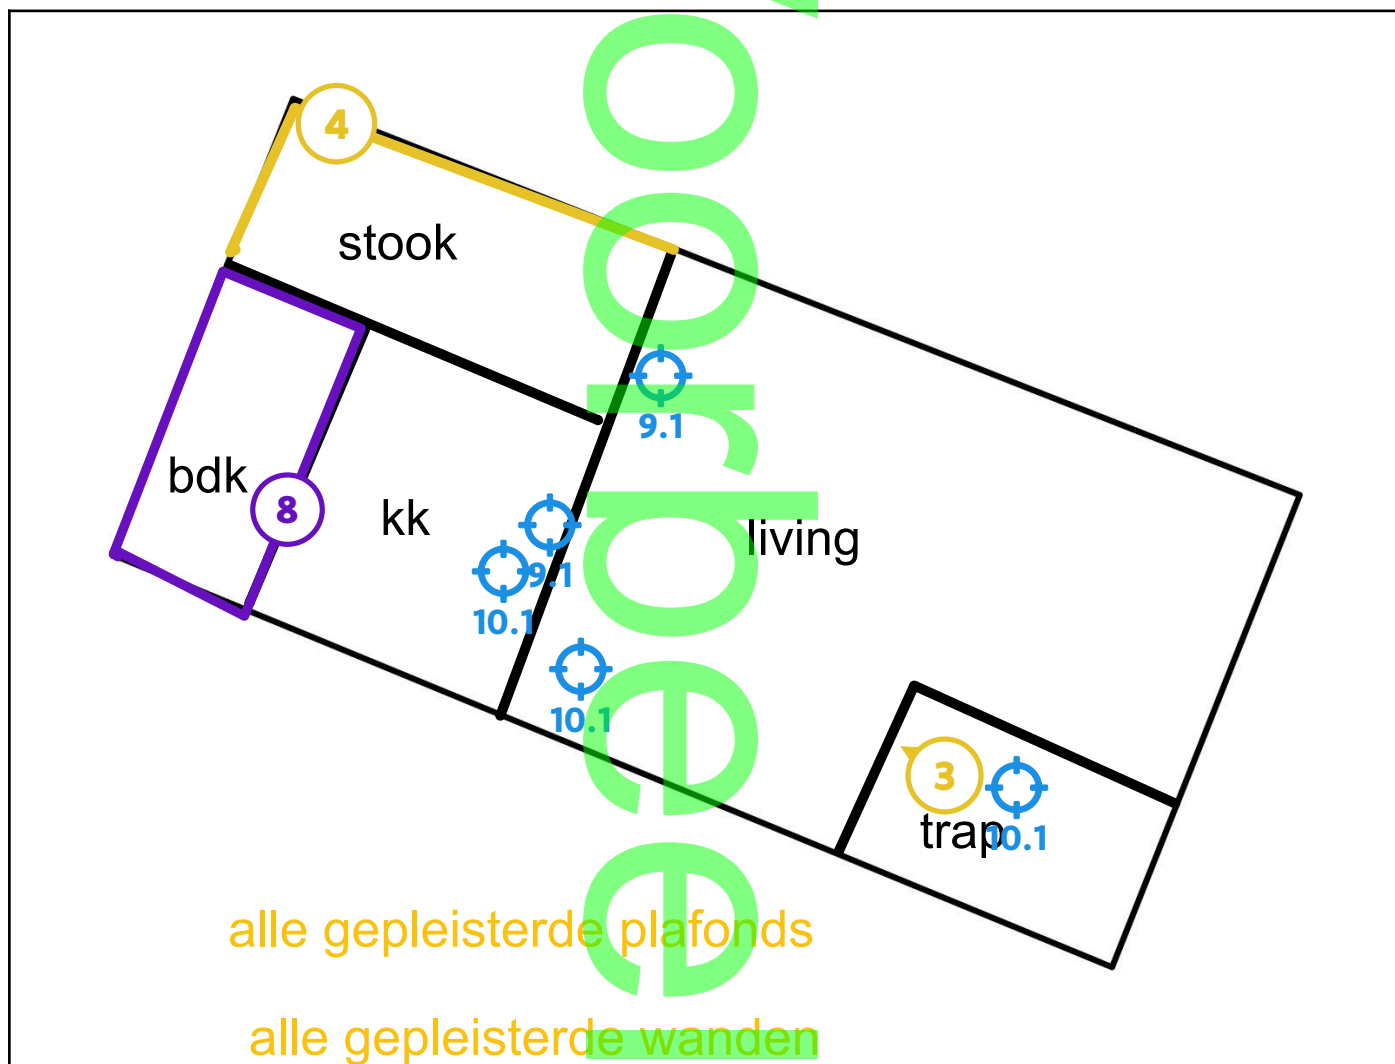
## Plan 1.2: Hoofgebouw plan 1e

Beschrijving	Type	Actie
3. Bakeliet schakelaar en stopcontact	Asbestmateriaal	Zorgvuldig beheren
4. mastiek alu ramen	Asbestmateriaal	Zorgvuldig beheren
8. faiancelijm achter tegels	Advies	-
9. pleisterwerk wanden	Geen asbest	-
9.1 Code: mm01	Mengmonster	-
10. pleisterwerk plafond	Geen asbest	-

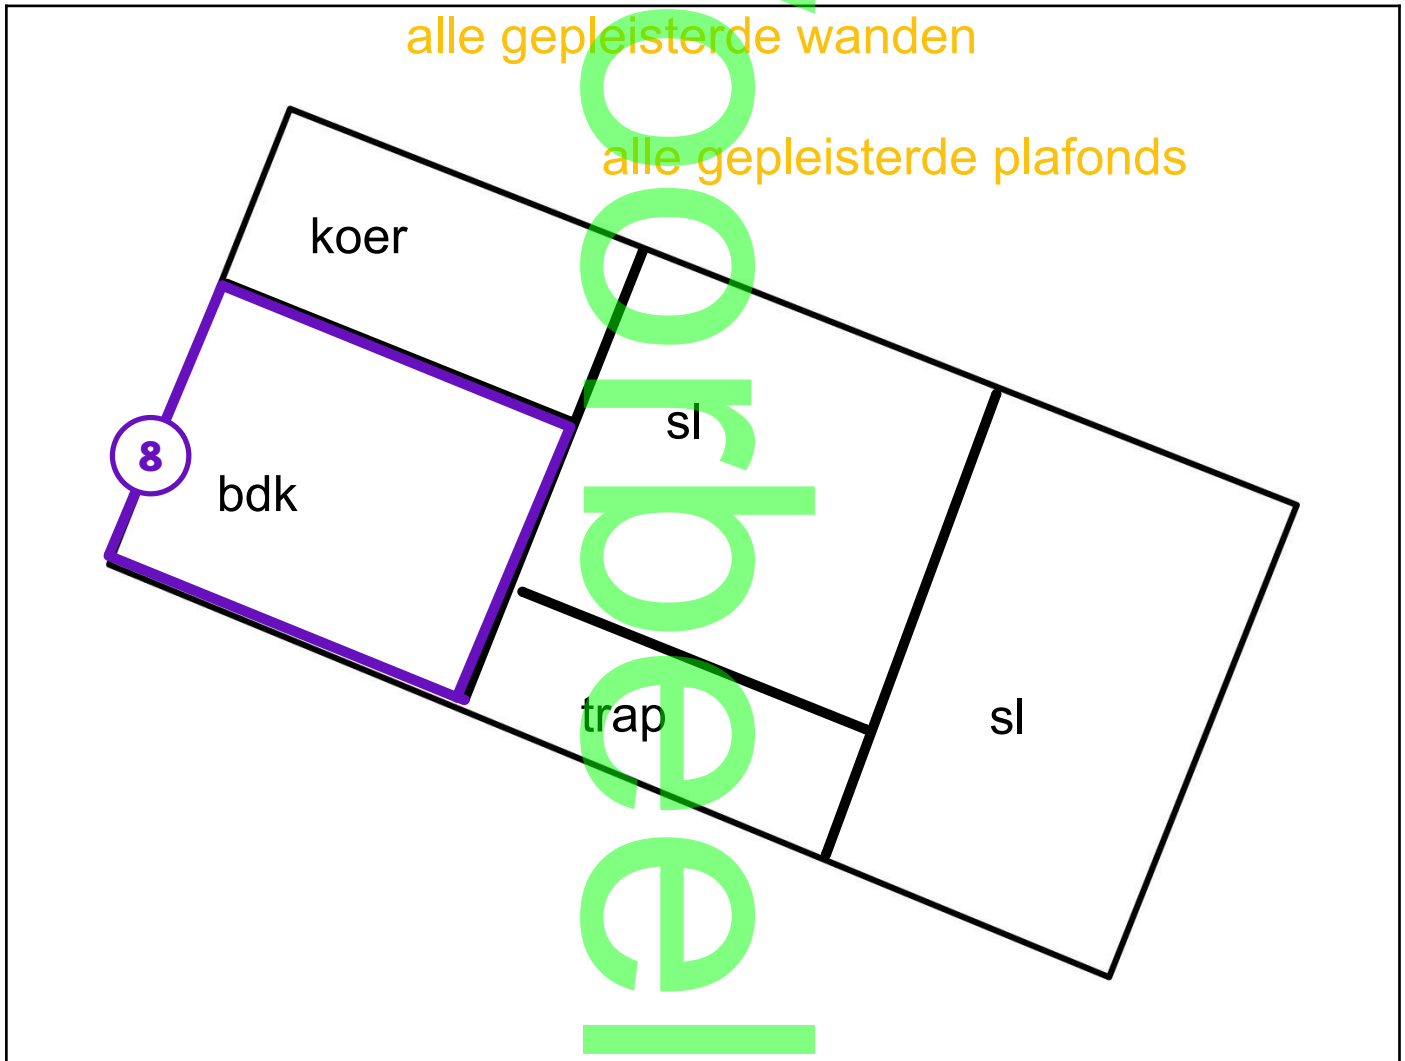
## Plan 1.3: Hoofdgebouw plan 2e

Beschrijving	Type	Actie
8. faiancelijm achter tegels	Advies	-
9. pleisterwerk wanden	Geen asbest	-
10. pleisterwerk plafond	Geen asbest	-

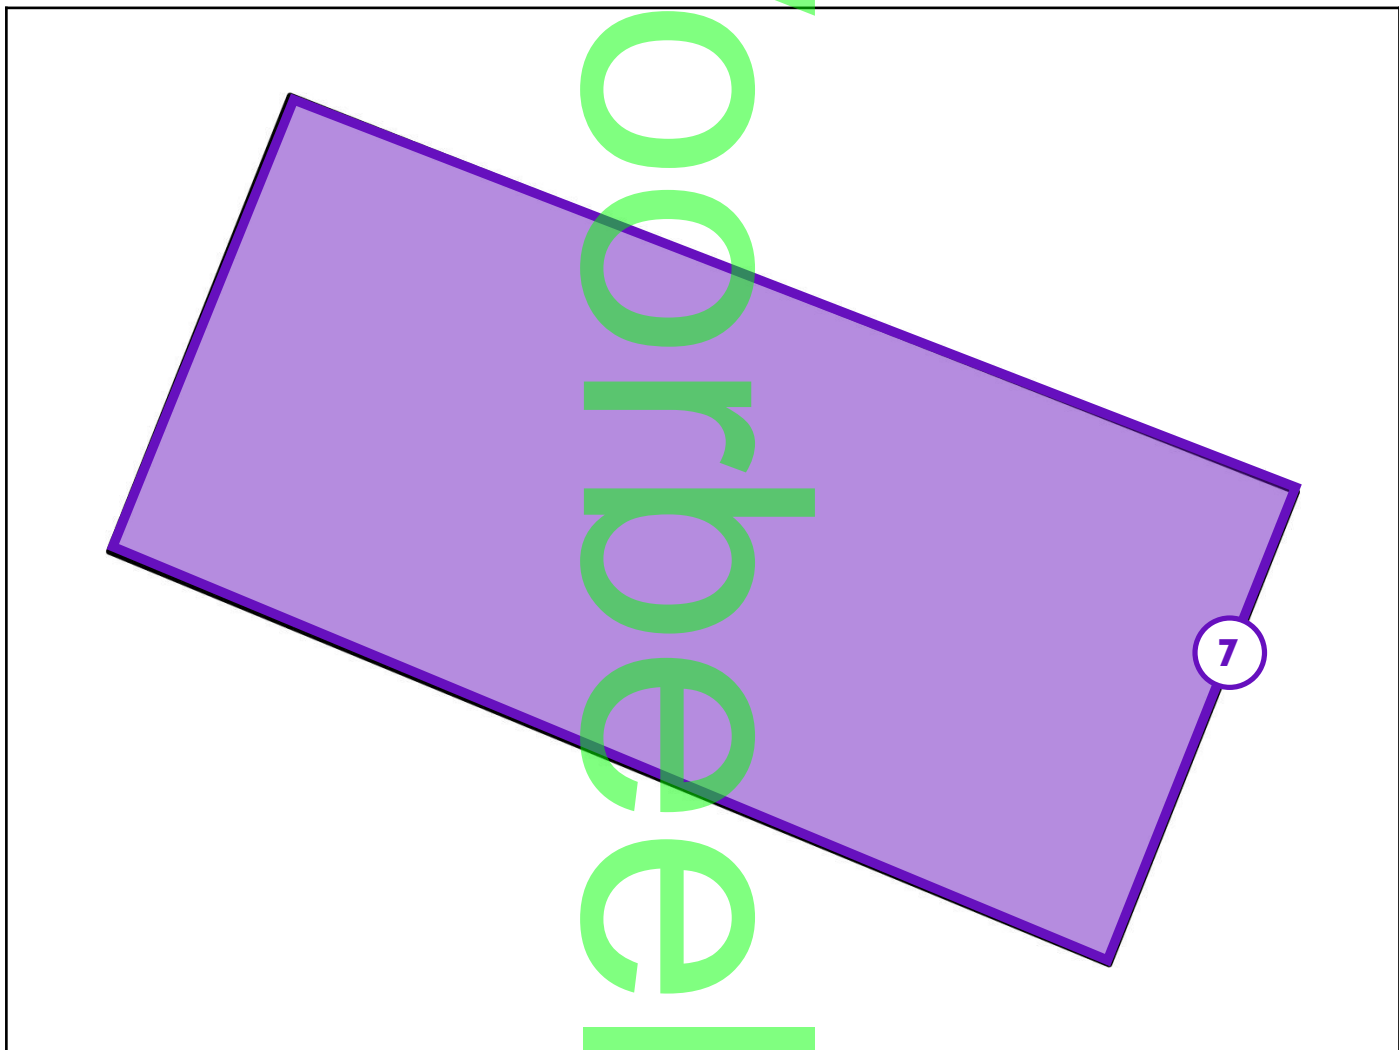
## Plan 1.4: Hoofdgebouw plan dak

Beschrijving	Type	Actie
7. Onderdak type: geen	Advies	-

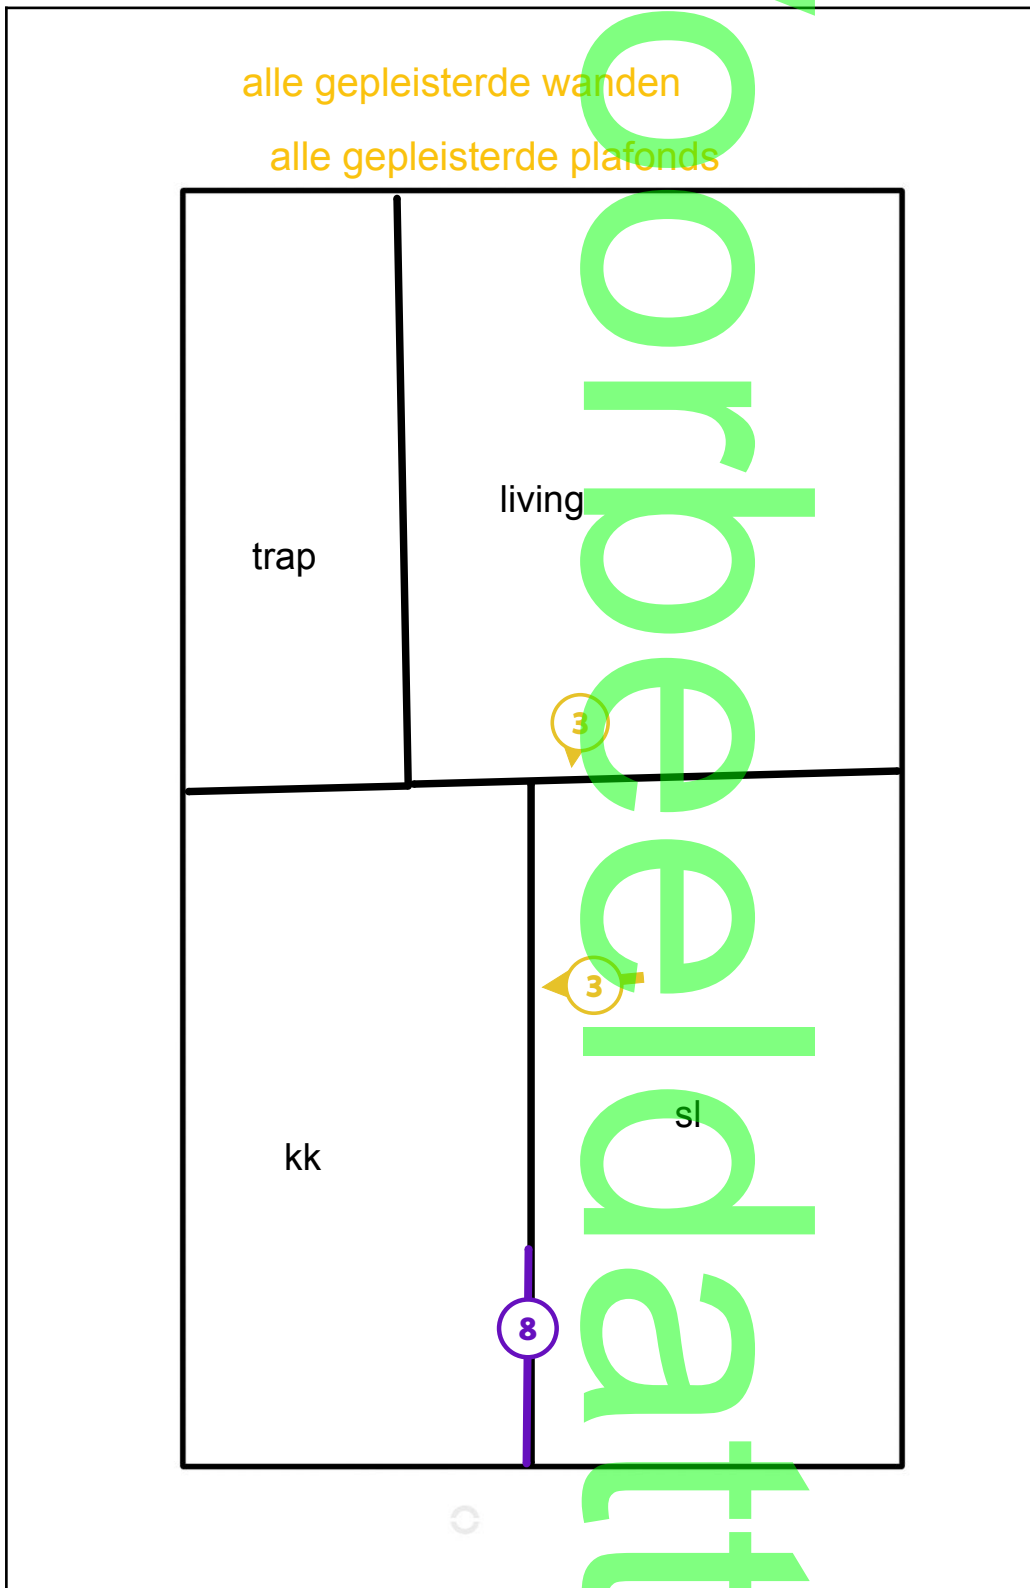
## Plan 2.1: 2e verdiep

3. Bakeliet schakelaar en stopcontact	Asbestmateriaal	Zorgvuldig beheren
8. faiancelijm achter tegels	Advies	-
9. pleisterwerk wanden	Geen asbest	-
10. pleisterwerk plafond	Geen asbest	-
