Asbestinventarisatetest

Nieuwerkerken-Dorp 8, 9320 Aalst

Attestnummer : 20241201-000104.000

Uitgegeven op : 01.12.2024

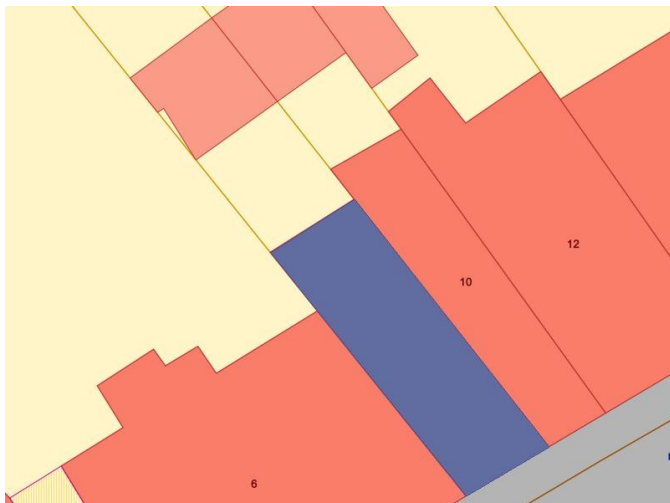
Zone 1: Hoofdgebouw

- 2 Asbestmaterialen**
- 0 Beperkingen
- 0 Uitsluitingen
- 0 Roerende goederen
- 0 Puin, steenslag, (water)bodem
- 1 Advies**
- 2 Geen asbest**

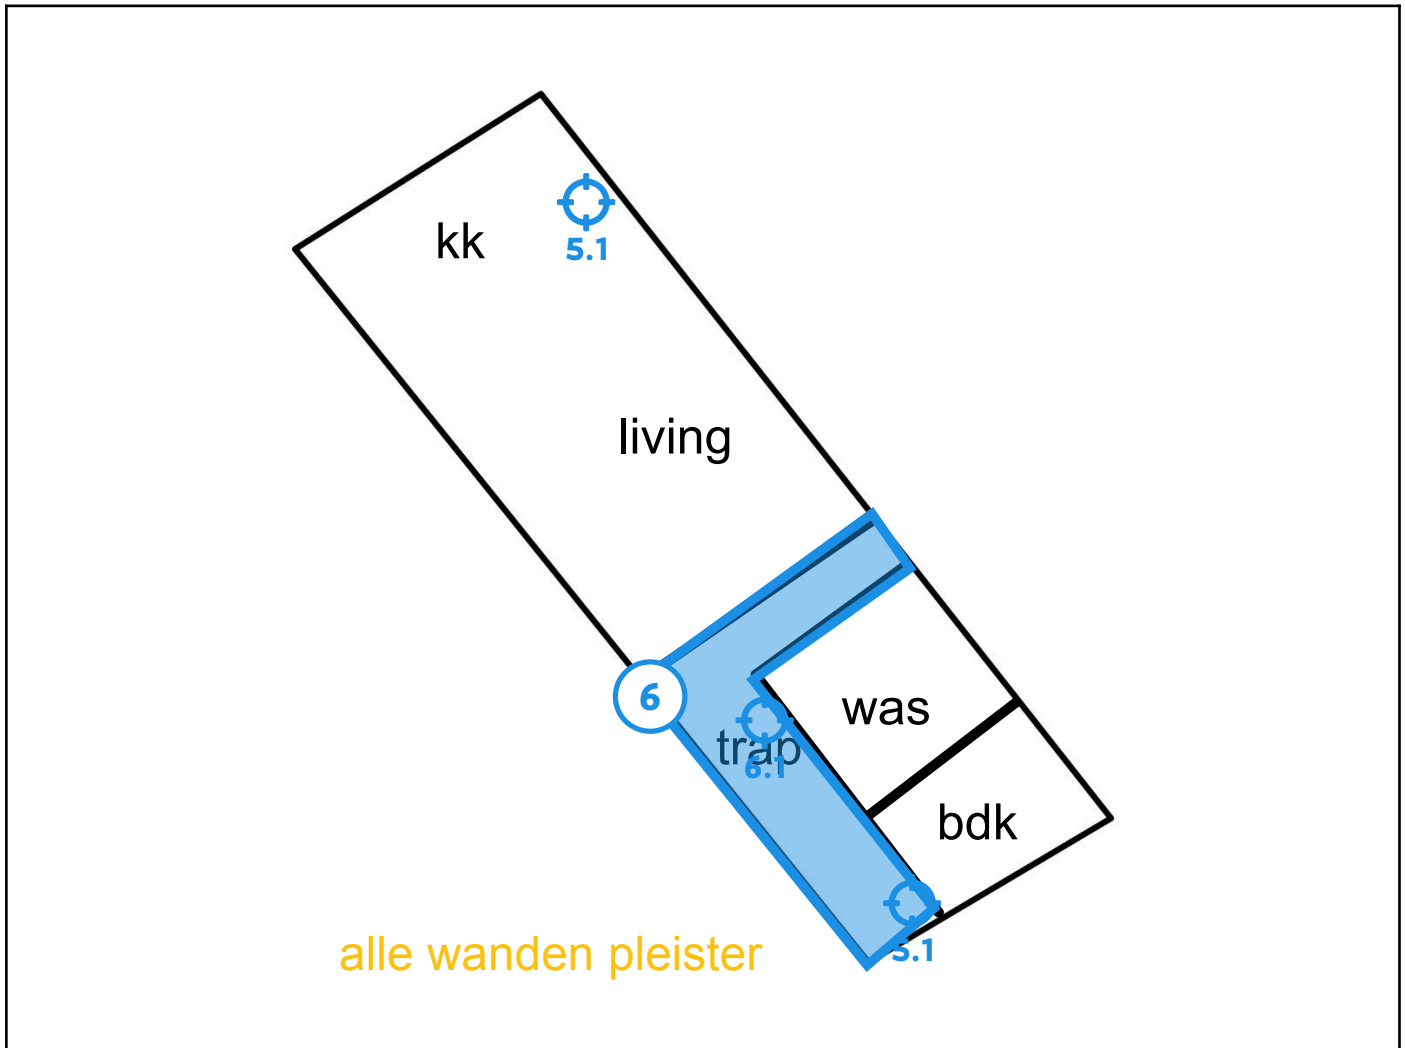
Plan 1.1: Hoofdgebouw plan gvl

Beschrijving	Type	Actie
5. pleisterwerk wanden	Geen asbest	-
5.1 Code: mm01	Mengmonster	-
6. pleisterwerk plafond	Geen asbest	-
6.1 Code: mm02	Mengmonster	-

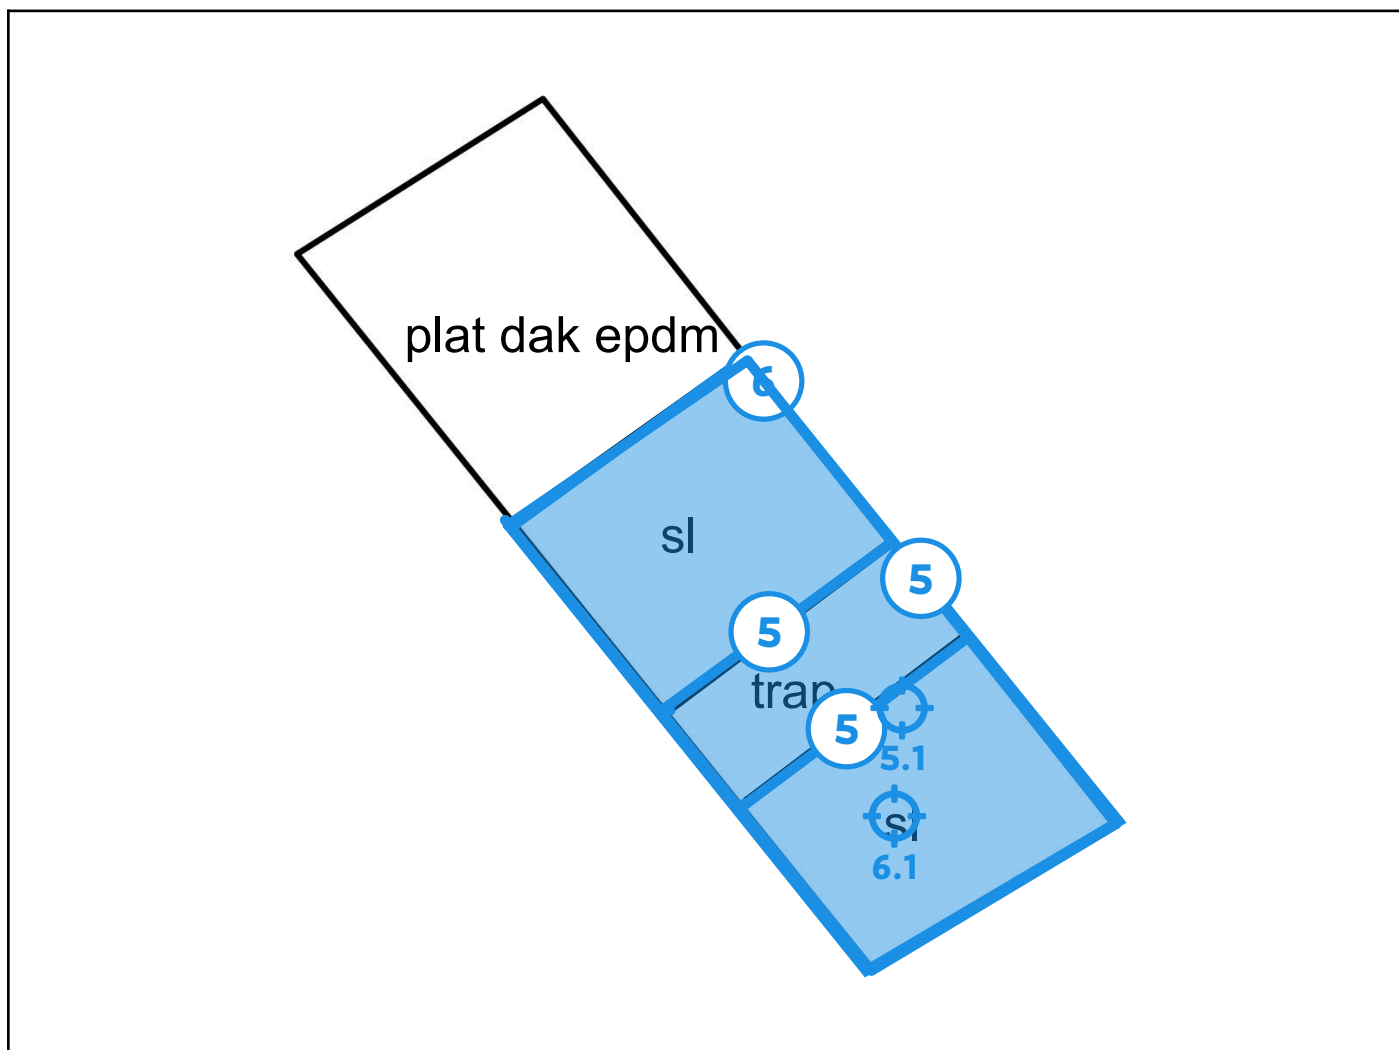
Plan 1.2: Hoofdgebouw plan 1e

Beschrijving	Type	Actie
5. pleisterwerk wanden	Geen asbest	-
5.1 Code: mm01	Mengmonster	-
6. pleisterwerk plafond	Geen asbest	-
6.1 Code: mm02	Mengmonster	-

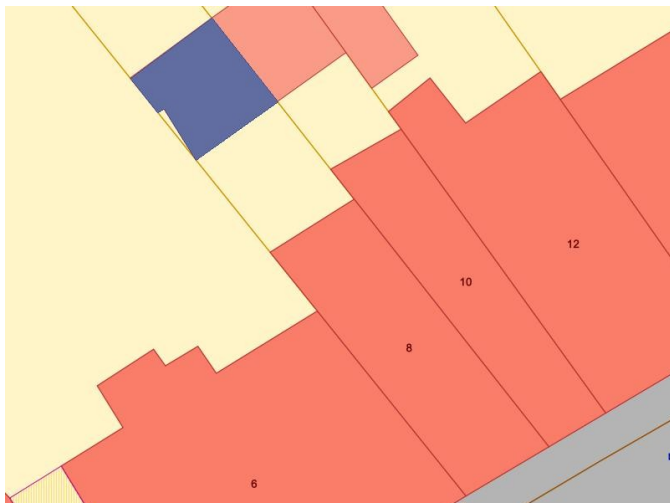
Zone 2: Bijgebouw

- 1 Asbestmateriaal**
- 0 Beperkingen
- 0 Uitsluitingen
- 0 Roerende goederen
- 0 Puin, steenslag, (water)bodem
- 0 Adviezen
- 0 Geen asbest
