Asbestinventarisatetest

Hofstraat 34A, 9451 Haaltert

Attestnummer : 20241021-000332.000

Uitgegeven op : 21.10.2024

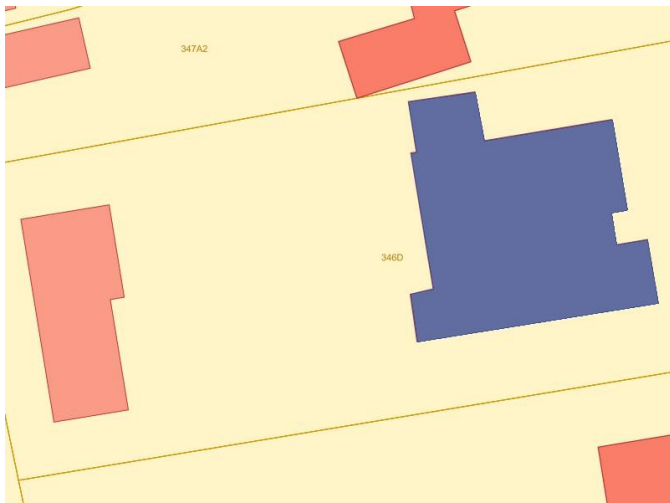
Zone 1: Hoofdgebouw

- 2 Asbestmaterialen**
- 0 Beperkingen
- 0 Uitsluitingen
- 0 Roerende goederen
- 0 Puin, steenslag, (water)bodem
- 0 Adviezen
- 2 Geen asbest**

4. pleisterwerk plafond	Geen asbest	-
4.1 Code: mm02	Mengmonster	-
5. pleisterwerk wanden	Geen asbest	-
5.1 Code: mm01	Mengmonster	-

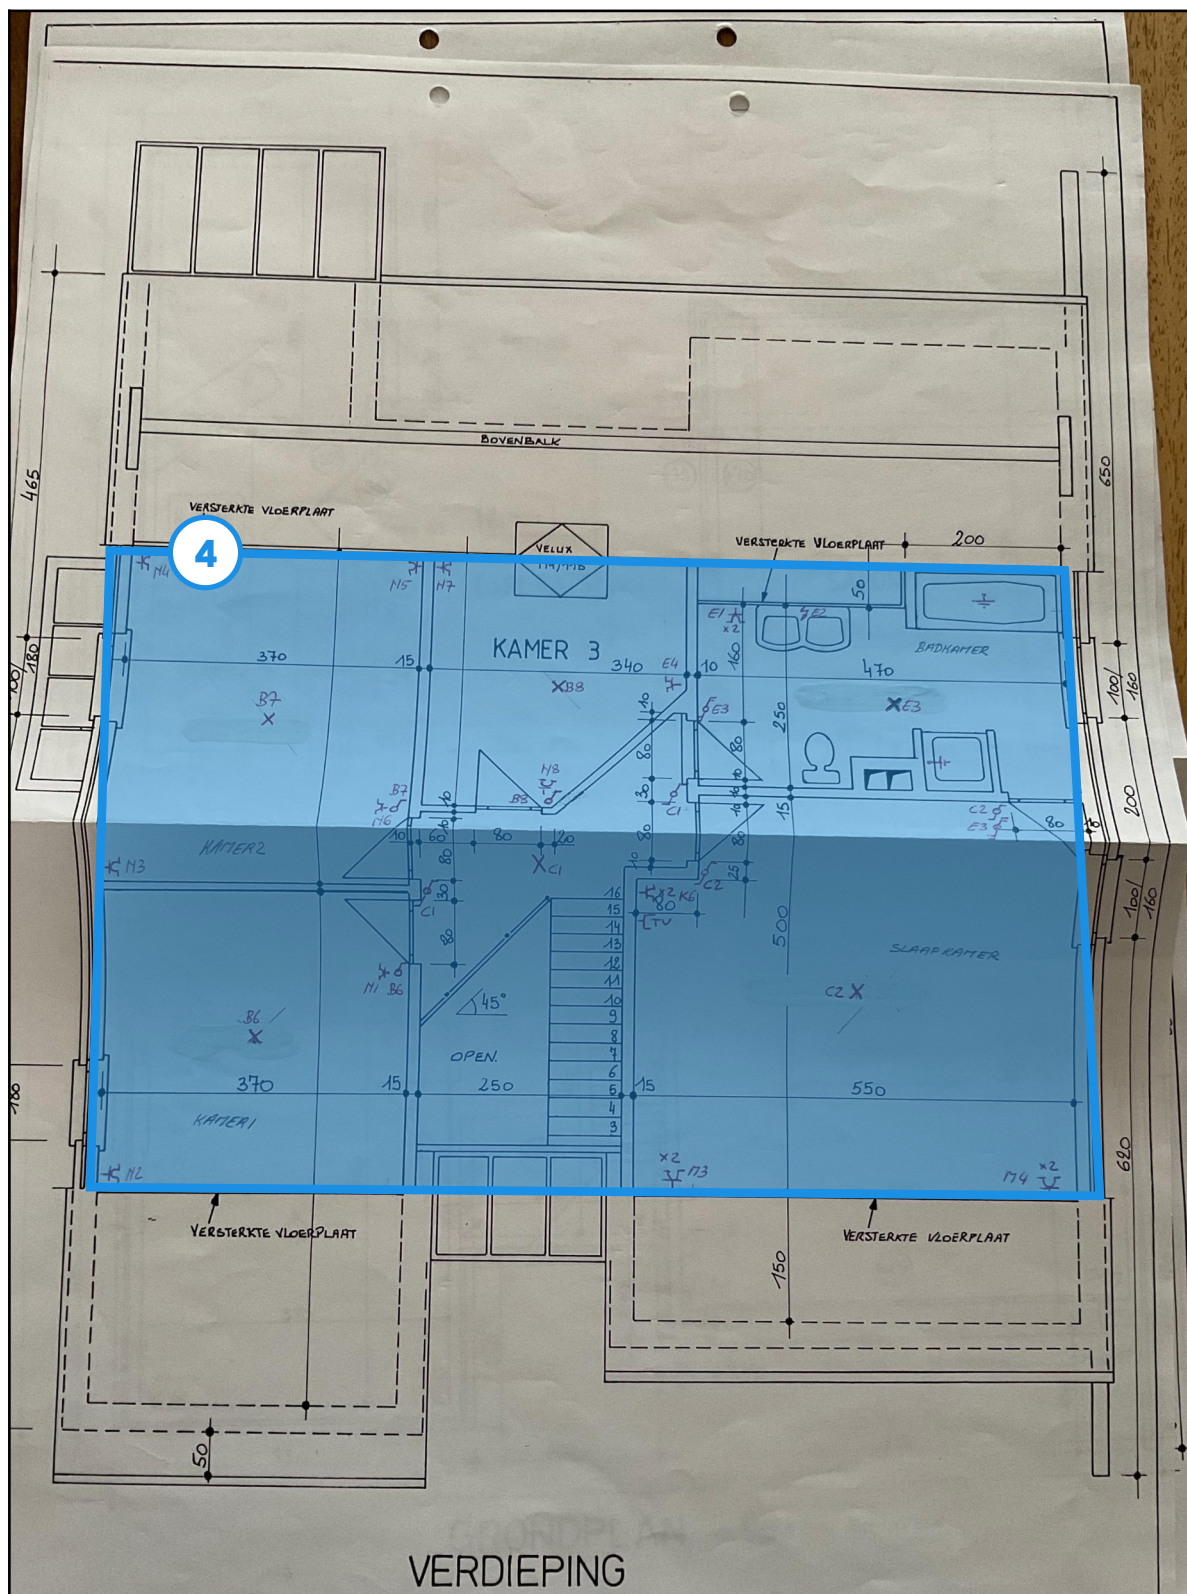
Plan 1.2: 1e

Beschrijving	Type	Actie
1. leien dak / Gevel	Asbestmateriaal	Verwijderen
1.1 Code: Mm4	Puntmonster	-
2. menuiserie onderdak	Asbestmateriaal	Zorgvuldig beheren
2.1 Code: Mm3	Puntmonster	-

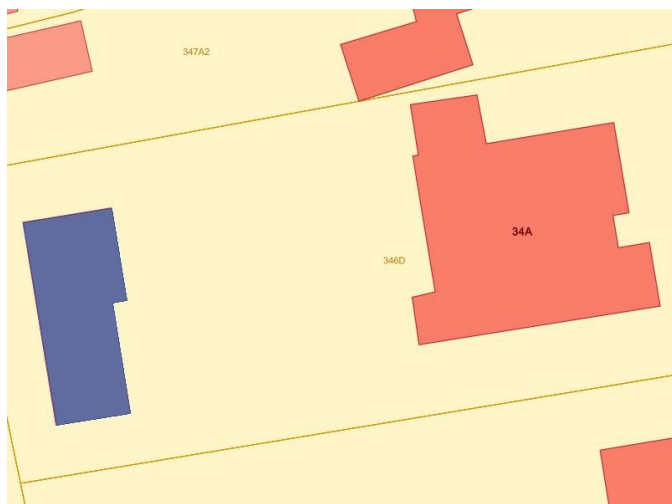
Zone 2: Poolhouse

- 0 Asbestmaterialen
- 0 Beperkingen
- 1 Uitsluiting**
- 0 Roerende goederen
- 0 Puin, steenslag, (water)bodem
- 0 Adviezen
- 0 Geen asbest

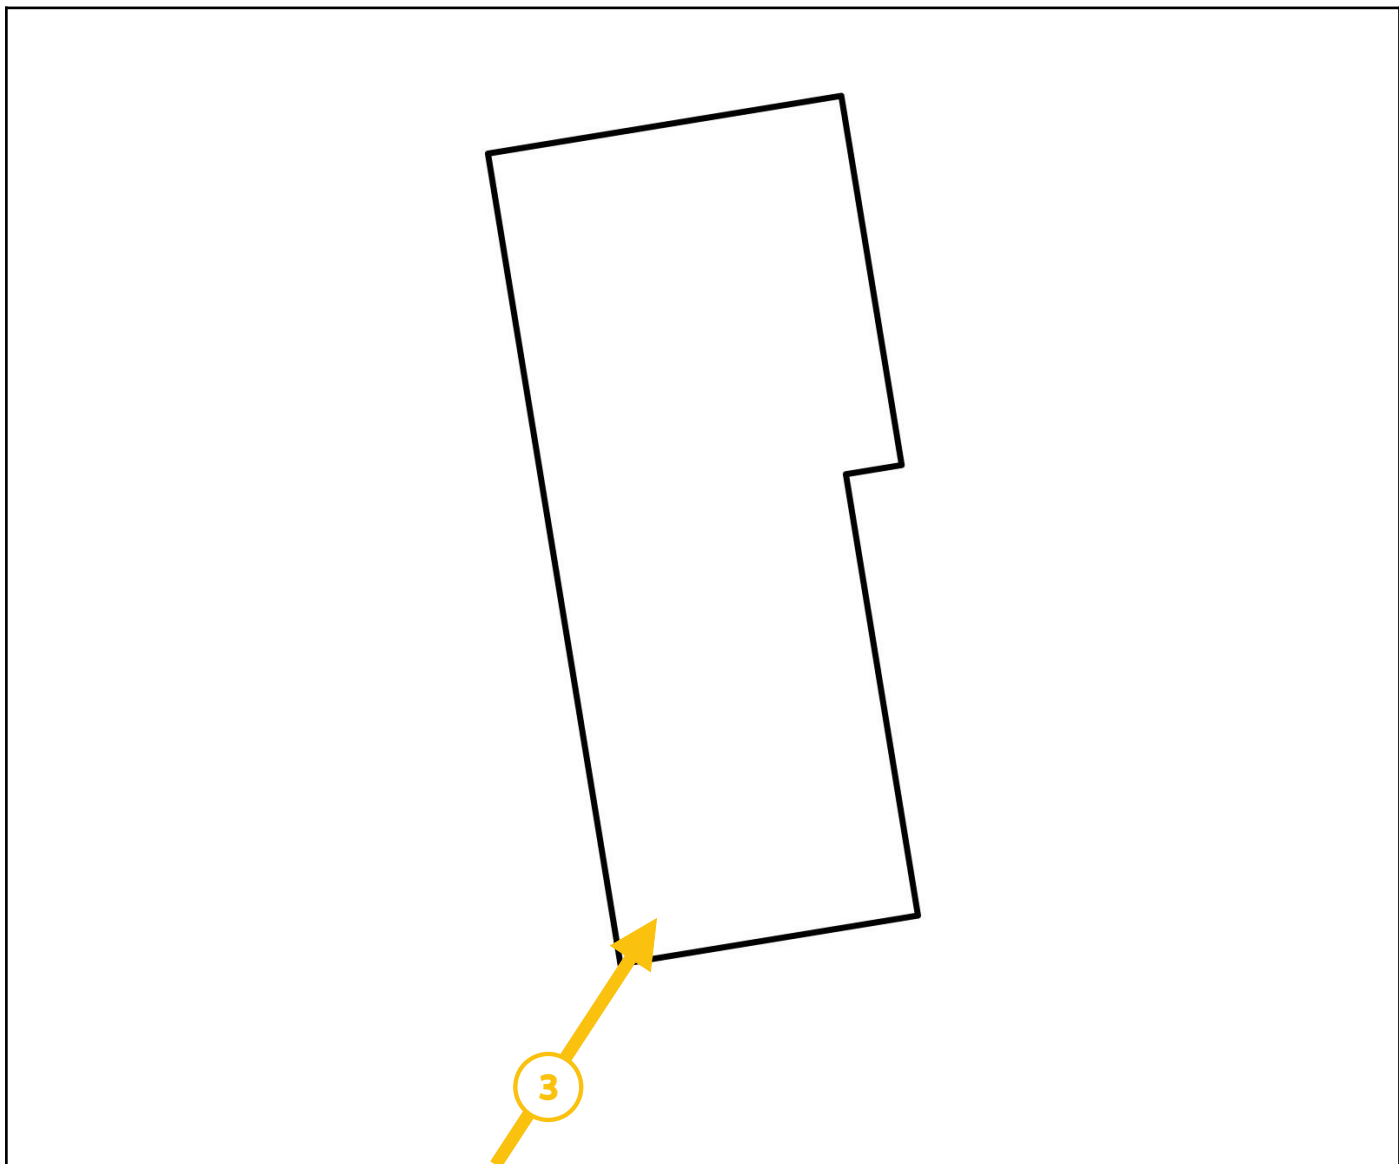
Plan 2.1: Poolhouse plan

Beschrijving	Type	Actie
3. Poolhouse en zwembad	Uitsluiting	-
