# Asbestinventarisatetest

Geraardsbergsestraat 179, 9300 Aalst

Attestnummer : 20250124-000245.000

Uitgegeven op : 24.01.2025

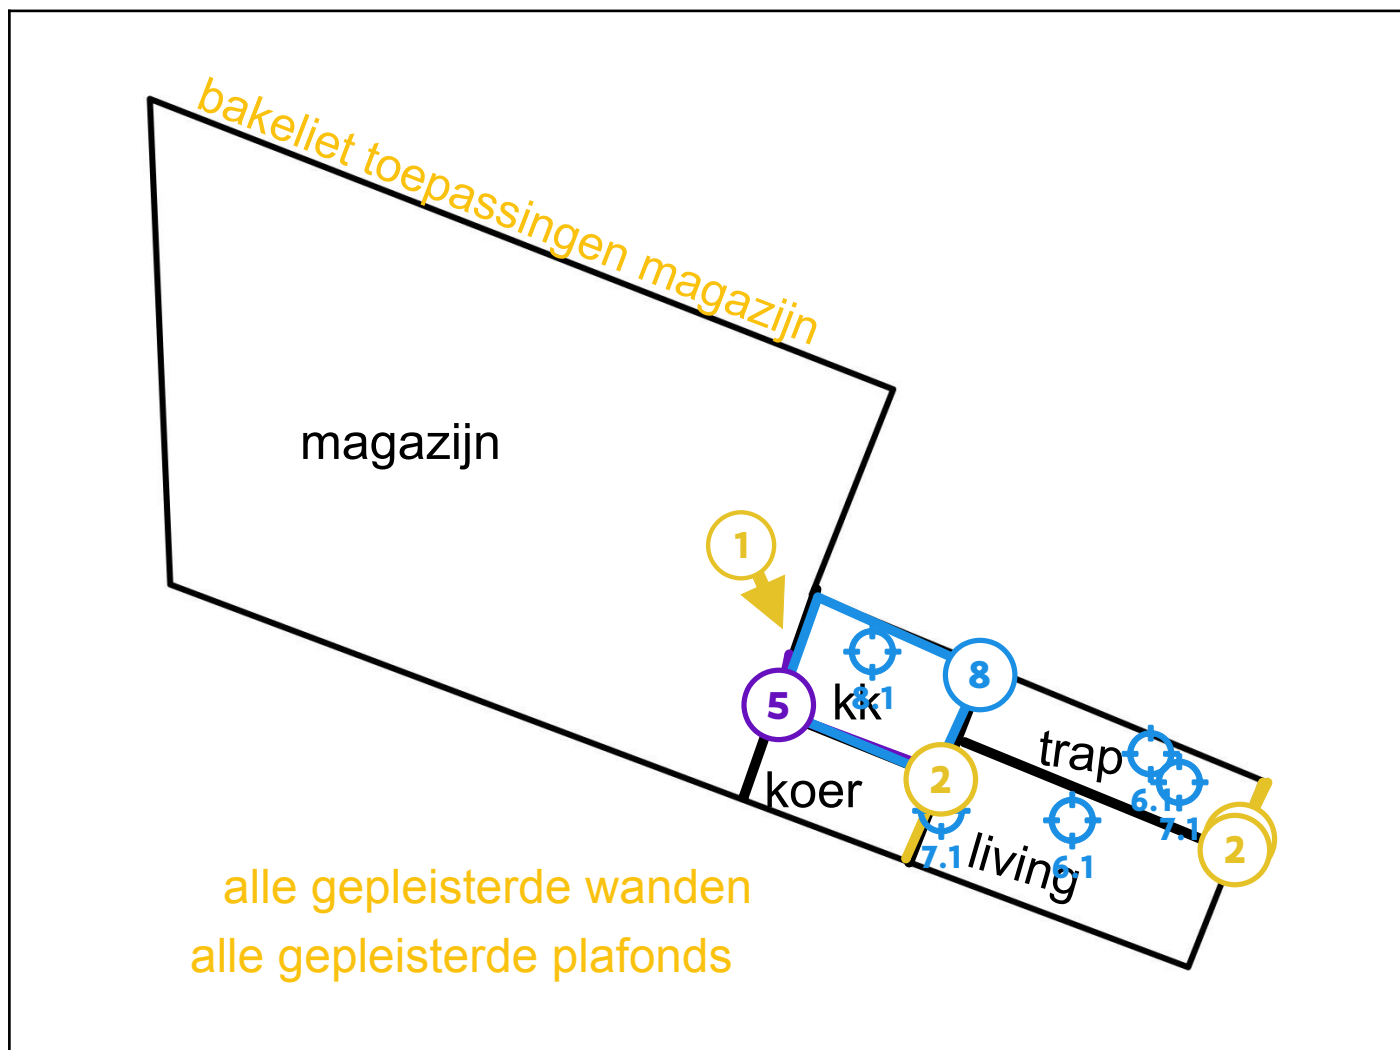
## Plan 1.1: Hoofdgebouw plan gvl

Beschrijving	Type	Actie
1. bakeliet zekeringkast	Asbestmateriaal	Zorgvuldig beheren
2. mastiek alu ramen	Asbestmateriaal	Zorgvuldig beheren
3. inlegpaneel type glasal	Asbestmateriaal	Zorgvuldig beheren
4. Bakeliet schakelaar en stopcontact	Asbestmateriaal	Zorgvuldig beheren
5. faiancelijm achter tegels	Advies	-
6. pleisterwerk plafond	Geen asbest	-
6.1 Code: mm02	Mengmonster	-

7. pleisterwerk wanden	Geen asbest	-
7.1 Code: mm01	Mengmonster	-
8. Vloerzeil wand keuken	Geen asbest	-
8.1 Code: Mm3	Puntmonster	-
