# Asbestinventarisatetest

Hageveld 5, 9320 Aalst

Attestnummer : 20250417-000368.000

Uitgegeven op : 17.04.2025

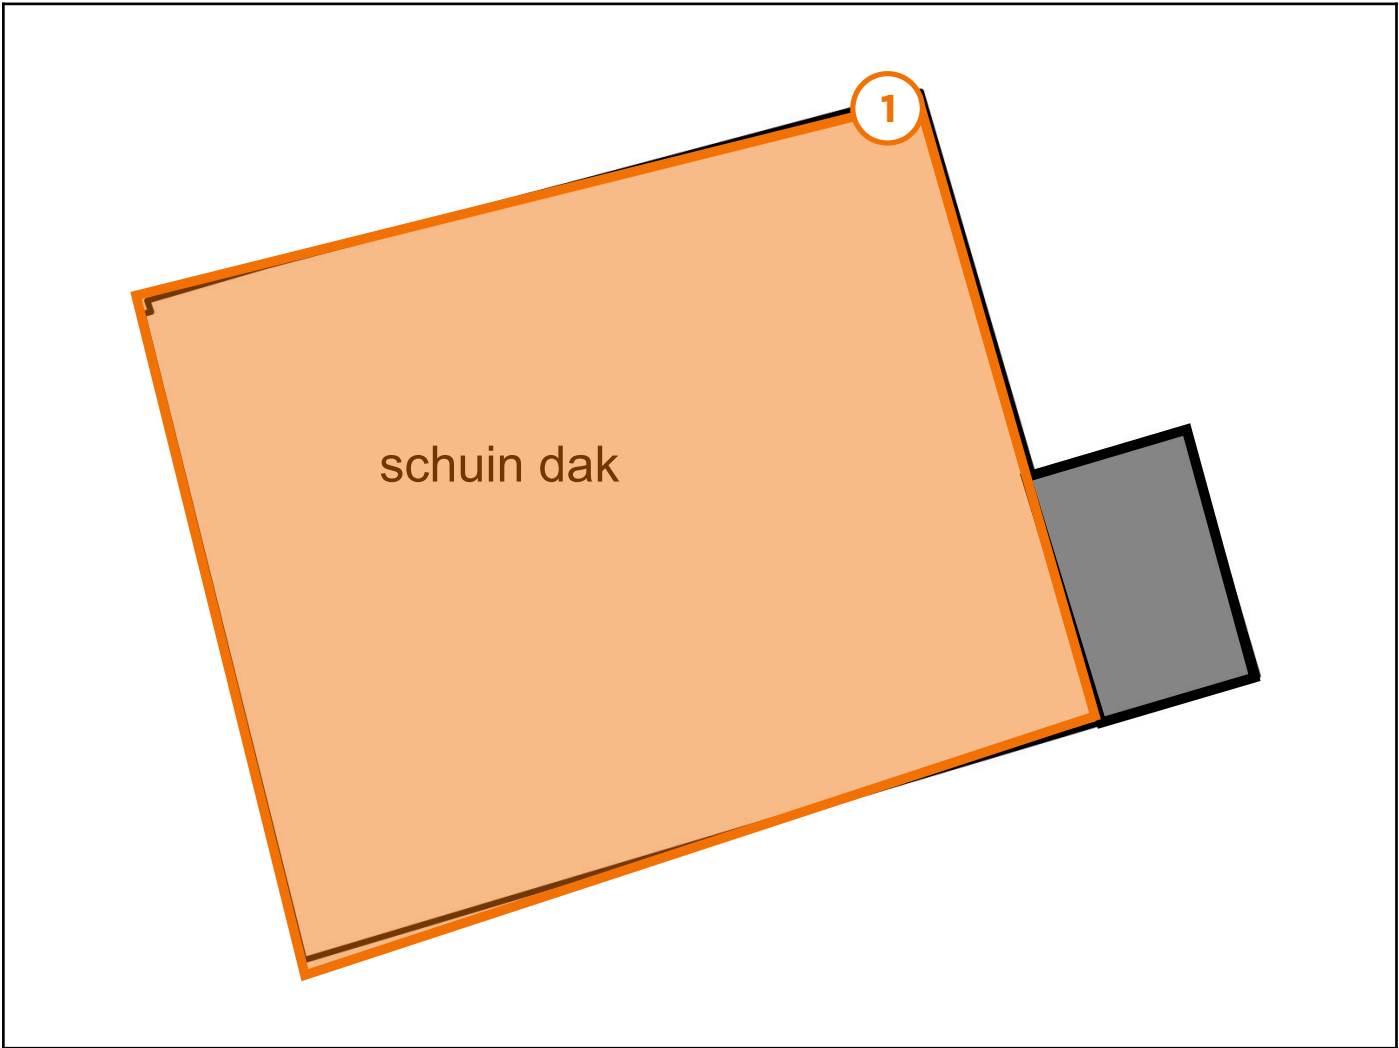
# Plan 1.3: Hoofdgebouw plan dak

| Beschrijving | Type | Actie |
|---|---|---|
| 1. leien dak | Asbestmateriaal | <a href="#">Verwijderen</a> |
