# Asbestinventarisat attest

Hof ter Lokerenstraat 3, 9320 Aalst

Attestnummer : 20250623-000200.000

**Niet-asbestveilig**

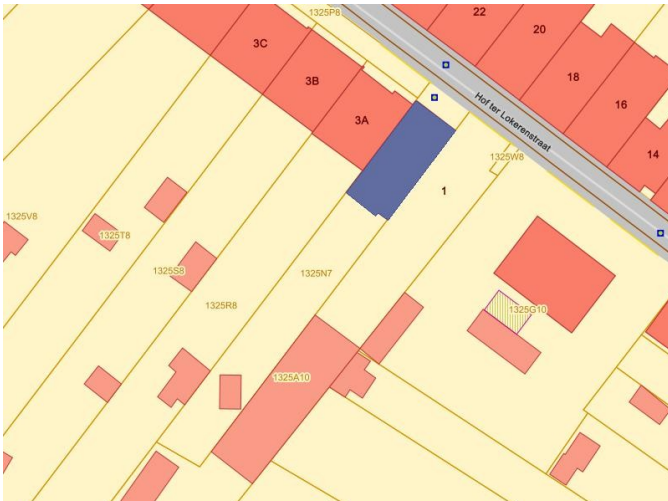
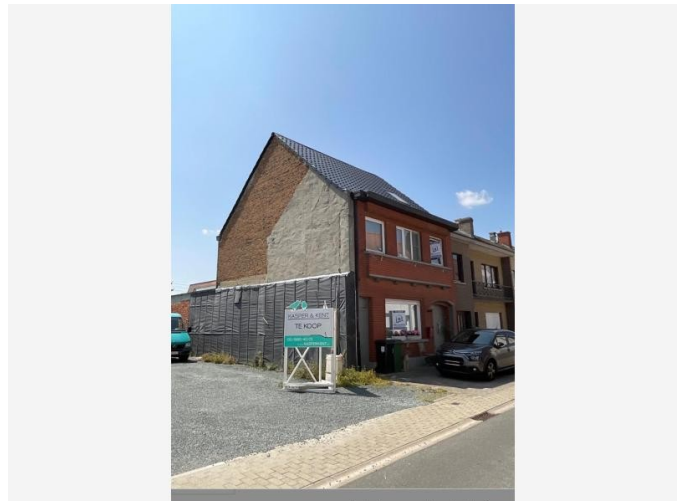
# Zone 1: Hoofdgebouw

Tijdens de inspectie vastgesteld:

- 1 Asbestmateriaal**
- 0 Beperkingen
- 0 Uitsluitingen
- 0 Roerende goederen
- 0 Puin, steenslag, (water)bodem
- 2 Adviezen**
- 3 Geen asbest**

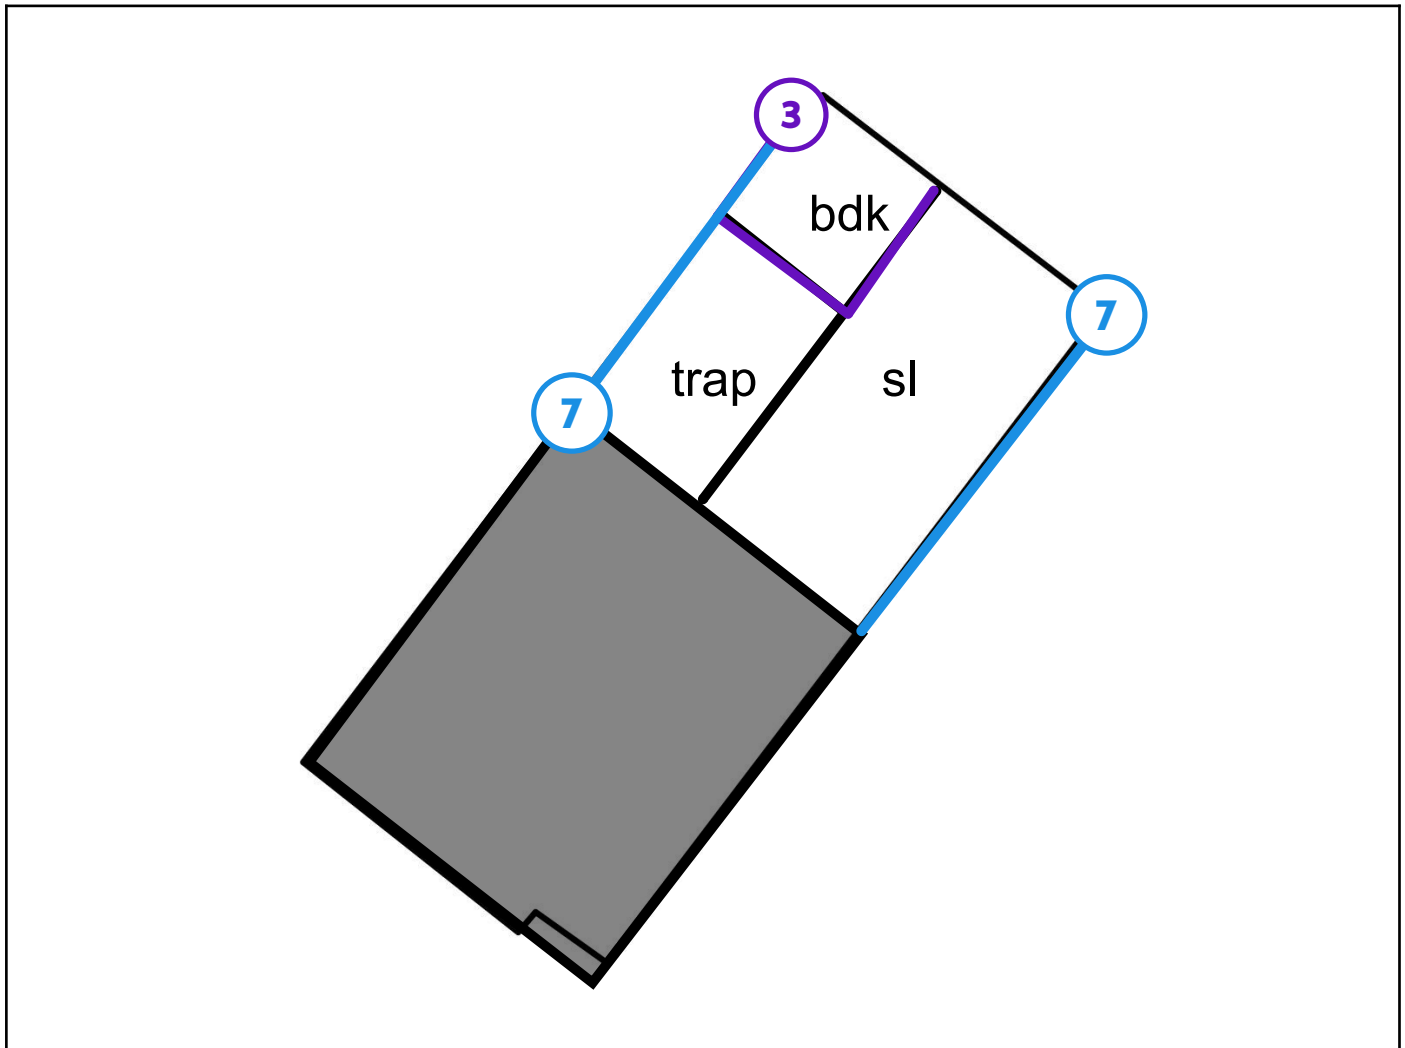
## Plan 1.3: Hoofdgebouw plan 1 e

| Beschrijving | Type | Actie |
|---|---|---|
| 7. pleisterwerk wanden | Geen asbest | - |

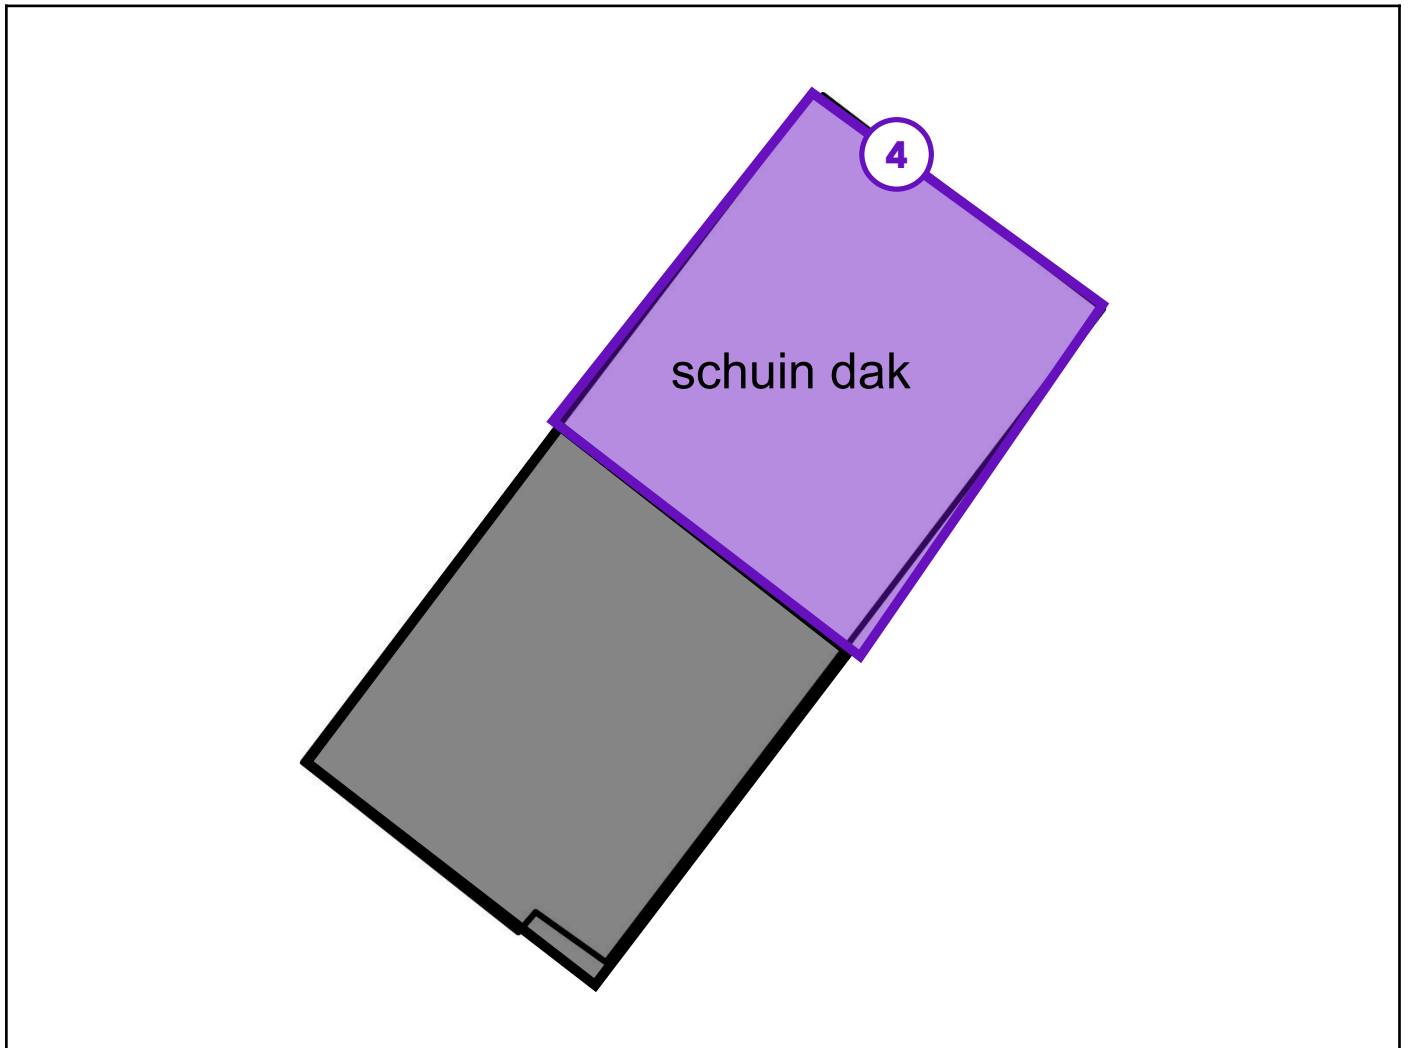
## Plan 1.4: Hoofdgebouw plan dak

| Beschrijving | Type | Actie |
|---|---|---|
| 4. Onderdak type: korafleece | Advies | - |

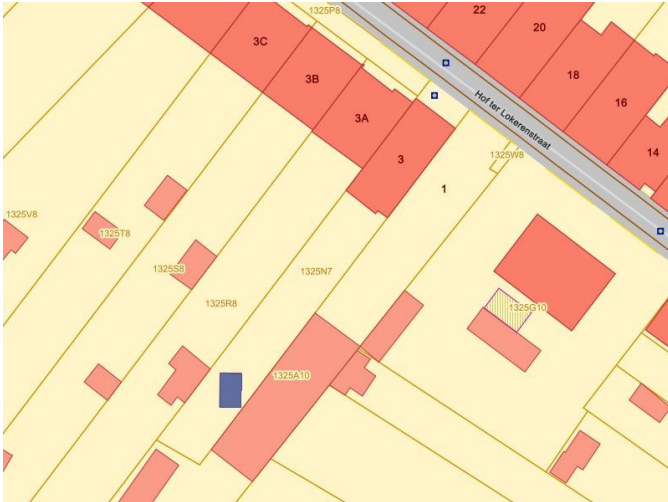
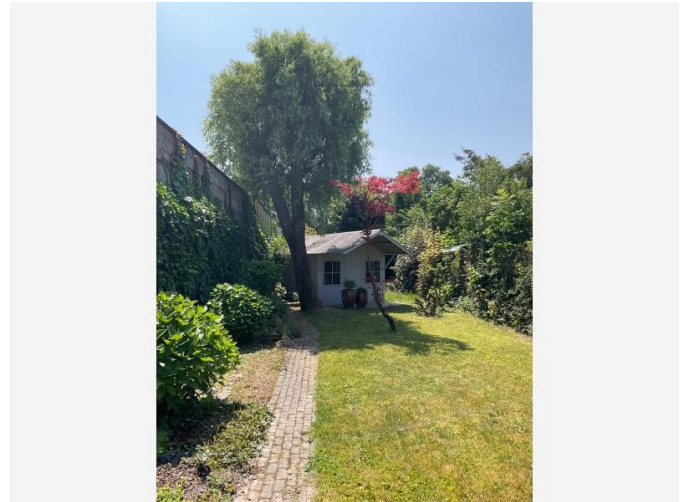
## Zone 2: Tuinhuis

Tijdens de inspectie vastgesteld:

- 1 Asbestmateriaal**
- 0 Beperkingen
- 0 Uitsluitingen
- 0 Roerende goederen
- 0 Puin, steenslag, (water)bodem
- 0 Adviezen
- 0 Geen asbest
