# Asbestinventarisatetest

Kapelleveld 22, 1742 Ternat

Attestnummer : 20250627-000068.000

Uitgegeven op : 27.06.2025

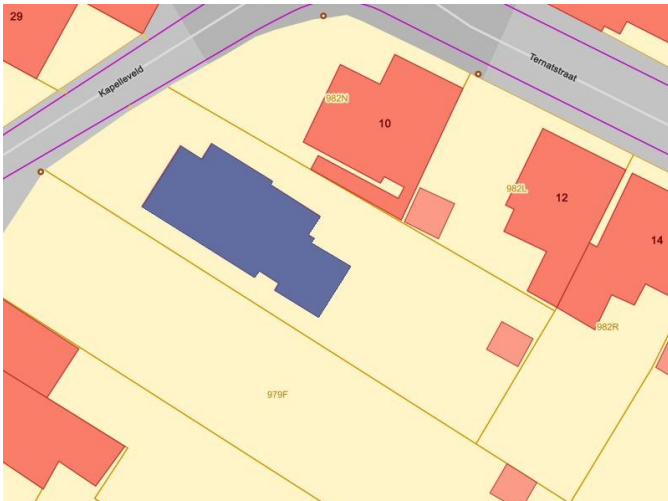
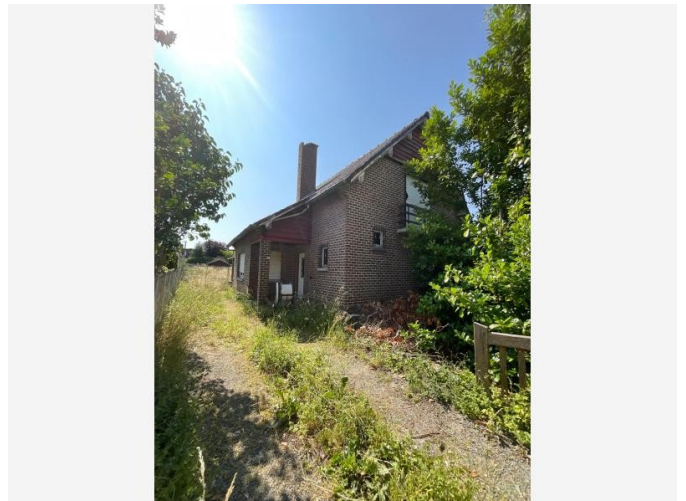
# Zone 1: Hoofdgebouw

- 1 **Asbestmateriaal**
- 1 **Beperking**
- 0 Uitsluitingen
- 0 Roerende goederen
- 0 Puin, steenslag, (water)bodem
- 2 **Adviezen**
- 3 **Geen asbest**

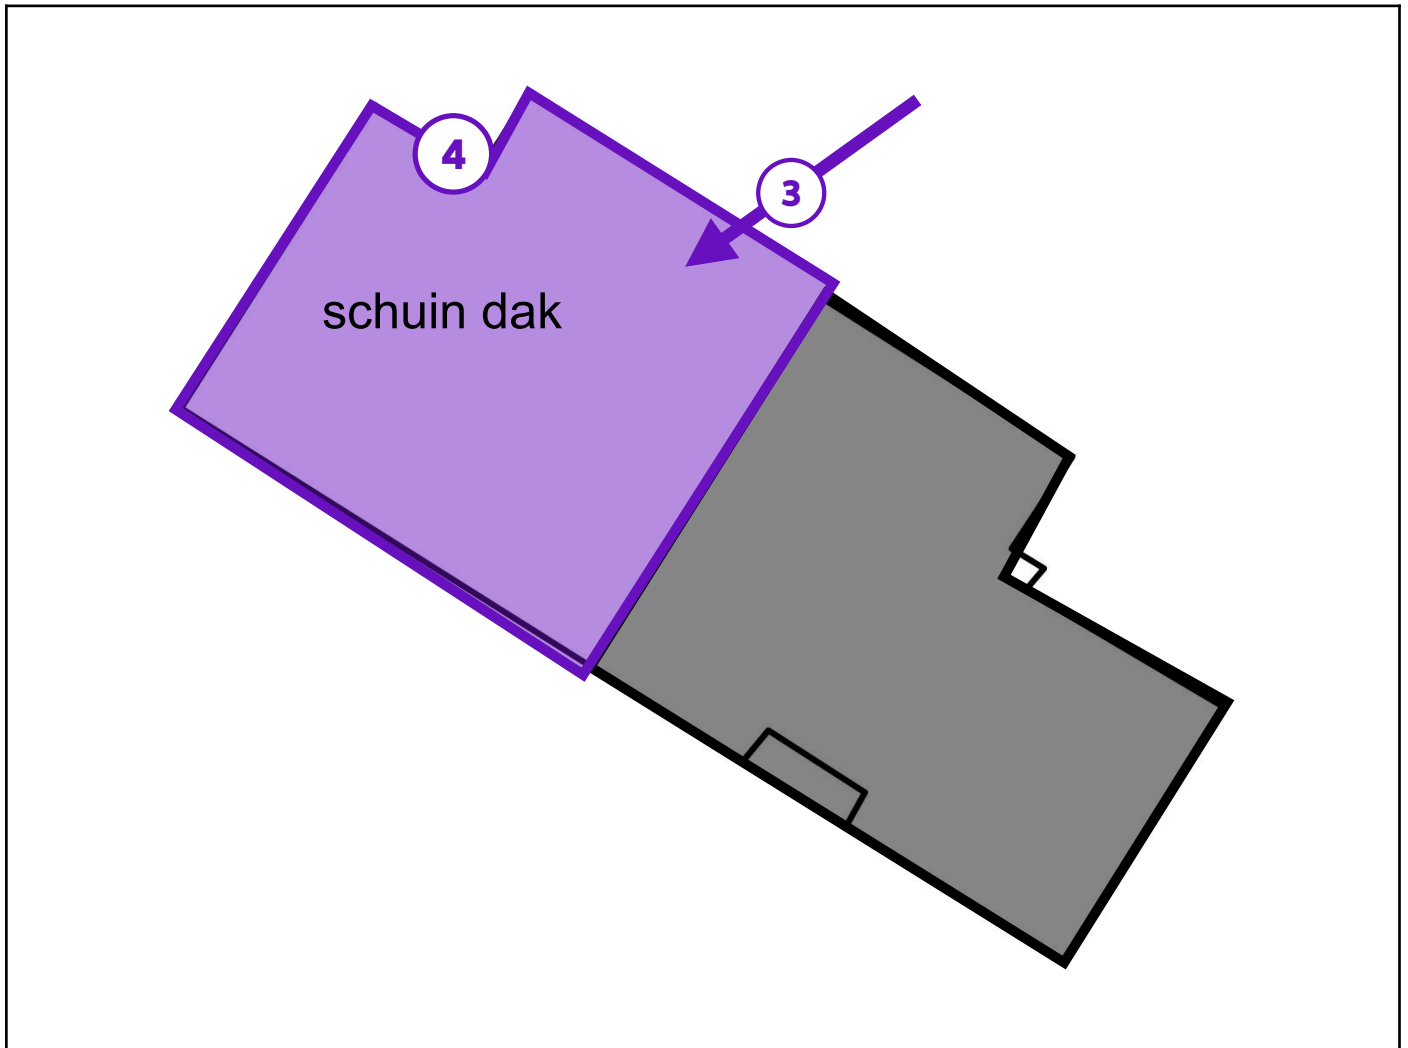
## Plan 1.3: Hoofdgebouw plan dak

| Beschrijving | Type | Actie |
|---|---|---|
| 4. Onderdak type: geen | Advies | - |

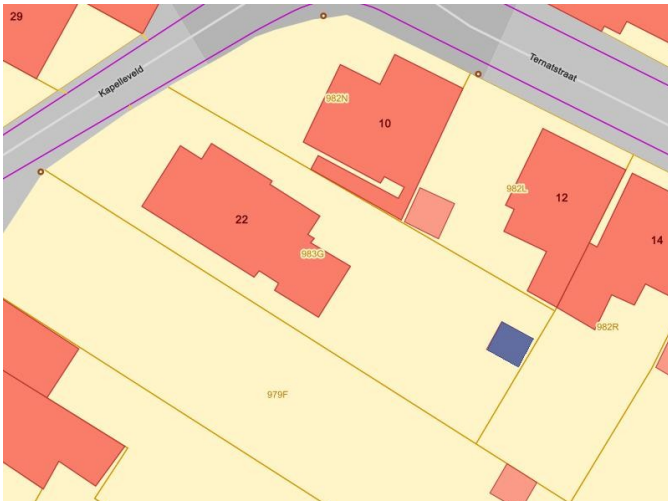
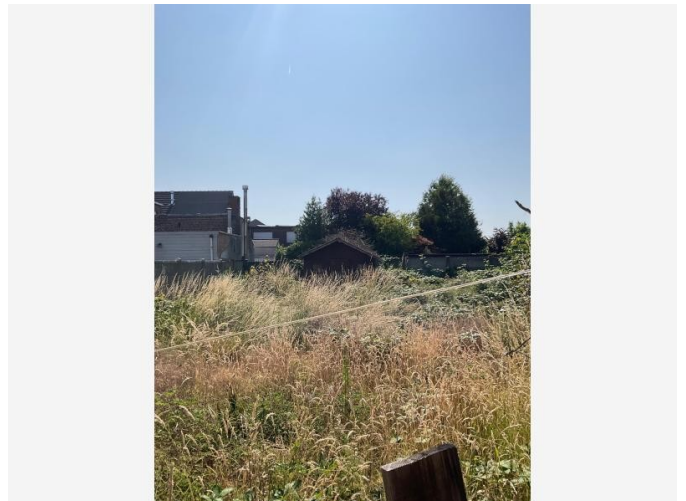
## Zone 2: Tuinhuis

- 1 Asbestmateriaal**
- 0 Beperkingen
- 0 Uitsluitingen
- 0 Roerende goederen
- 0 Puin, steenslag, (water)bodem
- 0 Adviezen
- 0 Geen asbest
