# Asbestinventarisatetest

Kerseveldmeers 37, 1745 Opwijk

Attestnummer : 20250529-000100.000

Uitgegeven op : 29.05.2025

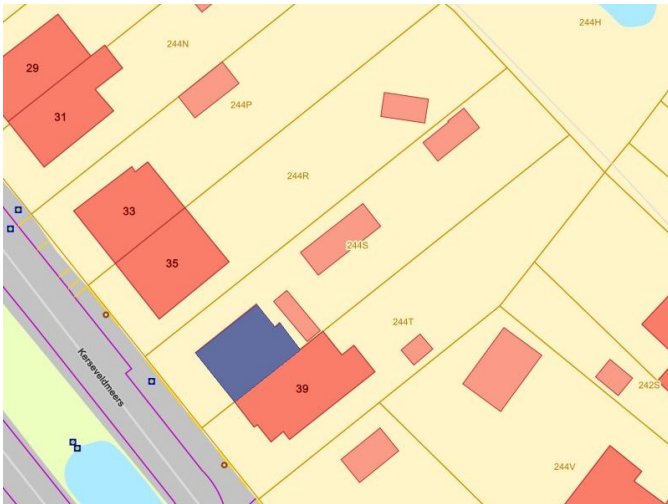
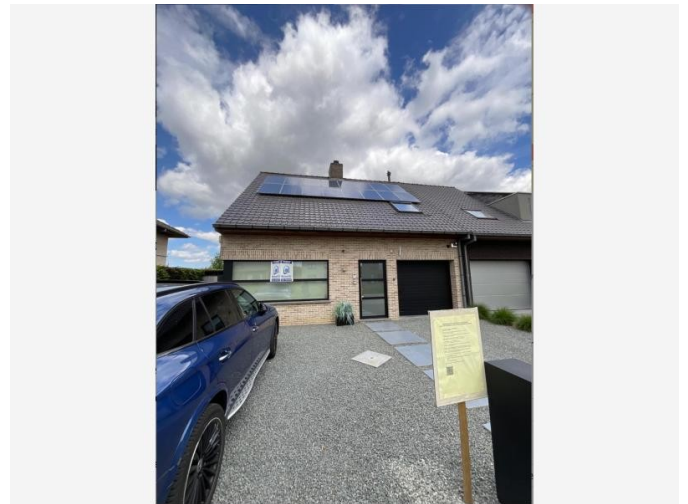
## Zone 1: Hoofdgebouw

- 0 Asbestmaterialen
- 0 Beperkingen
- 0 Uitsluitingen
- 0 Roerende goederen
- 0 Puin, steenslag, (water)bodem
- 1 Advies
- 3 Geen asbest

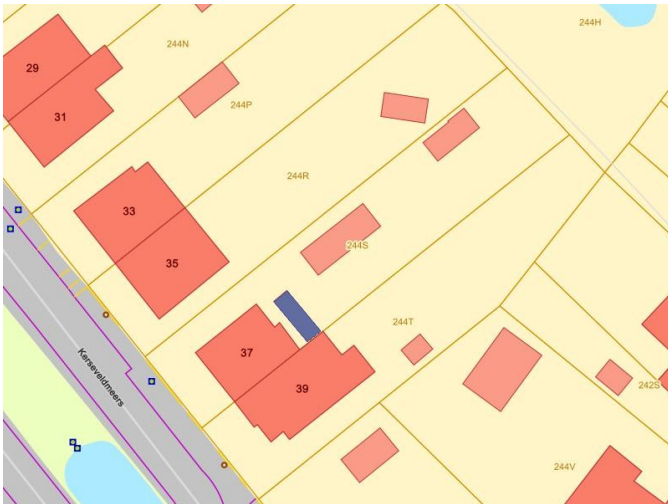
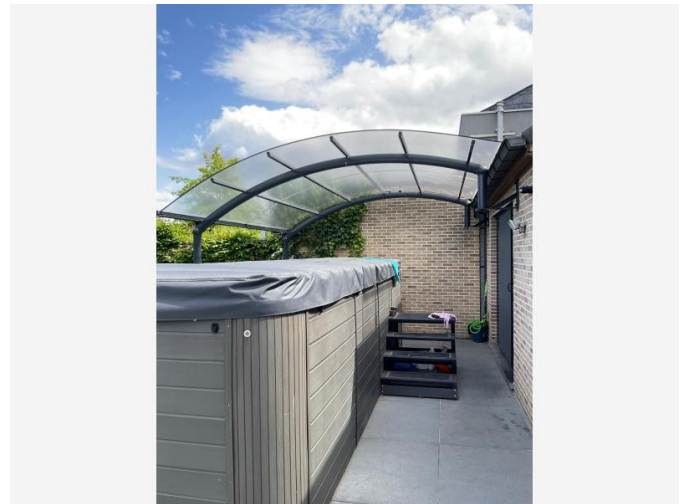
## Zone 2: Afdak

- 0 Asbestmaterialen
- 0 Beperkingen
- 0 Uitsluitingen
- 0 Roerende goederen
- 0 Puin, steenslag, (water)bodem
- 0 Adviezen
- 0 Geen asbest

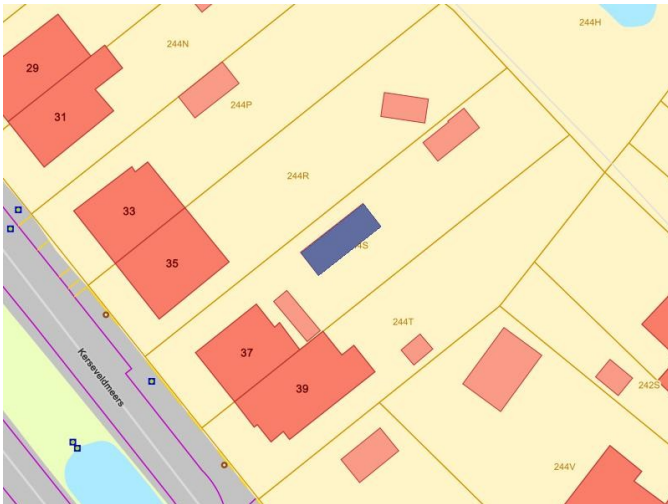
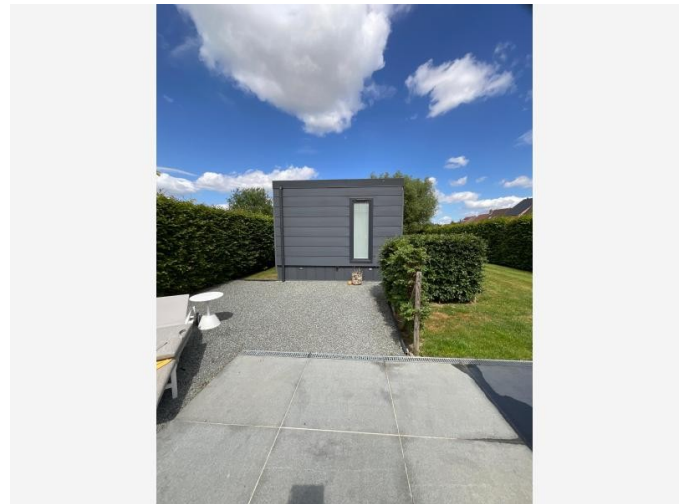
## Zone 3: Tuinkantoor

- 0 Asbestmaterialen
- 0 Beperkingen
- 0 Uitsluitingen
- 0 Roerende goederen
- 0 Puin, steenslag, (water)bodem
- 0 Adviezen
- 0 Geen asbest

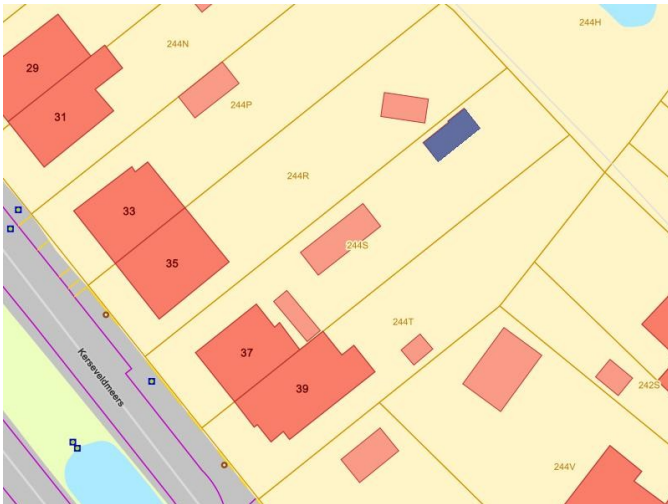
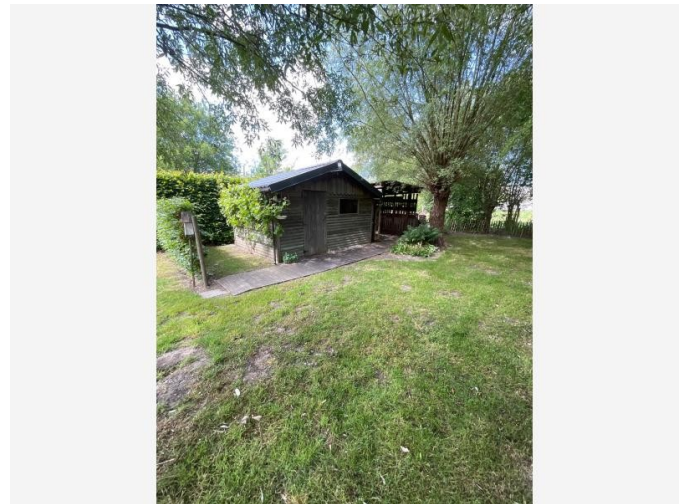
## Zone 4: Tuinhuis

- 0 Asbestmaterialen
- 0 Beperkingen
- 0 Uitsluitingen
- 0 Roerende goederen
- 0 Puin, steenslag, (water)bodem
- 0 Adviezen
- 0 Geen asbest
