# Asbestinventarisatetest

Hof te Vierenstraat 5, 9308 Aalst

Attestnummer : **20250627-000062.000**

Uitgegeven op : **27.06.2025**

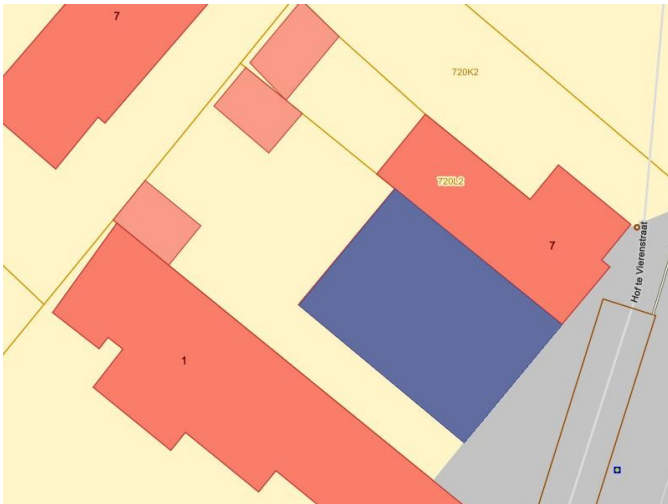
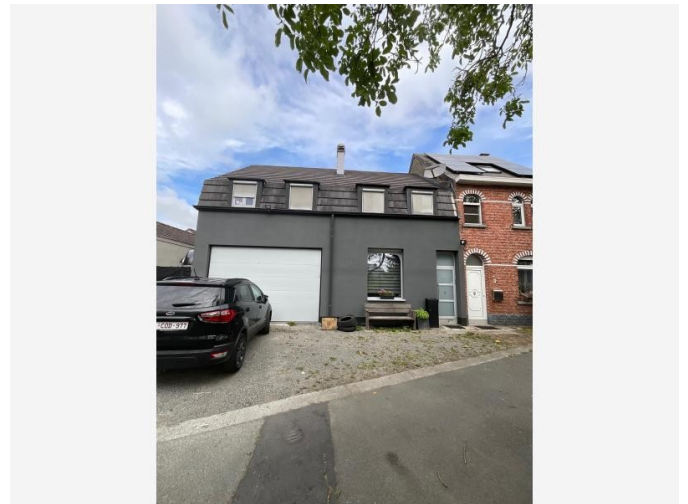
## Zone 1: Hoofdgebouw

- 0 Asbestmaterialen
- 0 Beperkingen
- 0 Uitsluitingen
- 0 Roerende goederen
- 0 Puin, steenslag, (water)bodem
- 1 Advies
- 4 Geen asbest

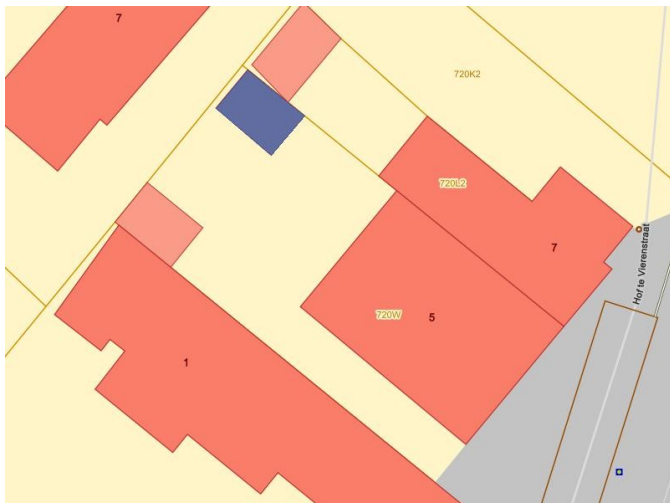
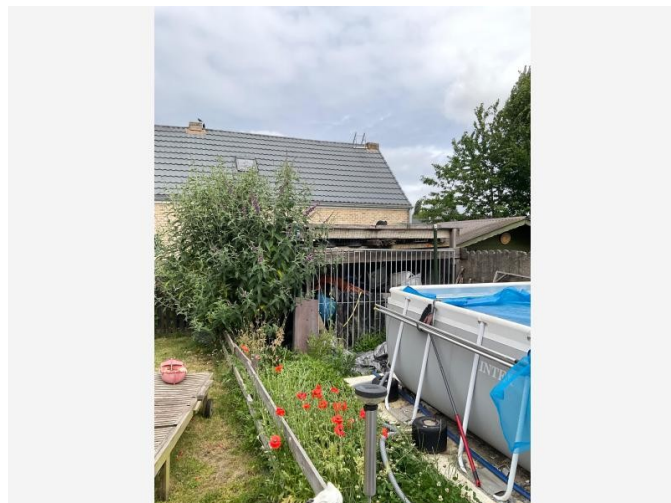
## Zone 2: Bijgebouw

- 0 Asbestmaterialen
- 0 Beperkingen
- 0 Uitsluitingen
- 0 Roerende goederen
- 0 Puin, steenslag, (water)bodem
- 0 Adviezen
- 0 Geen asbest

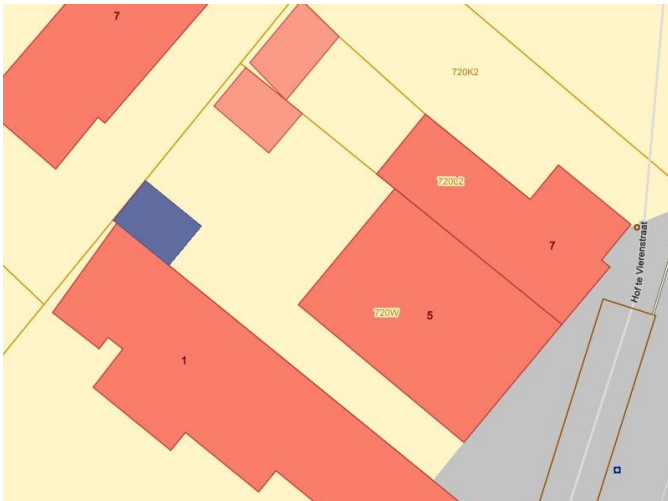
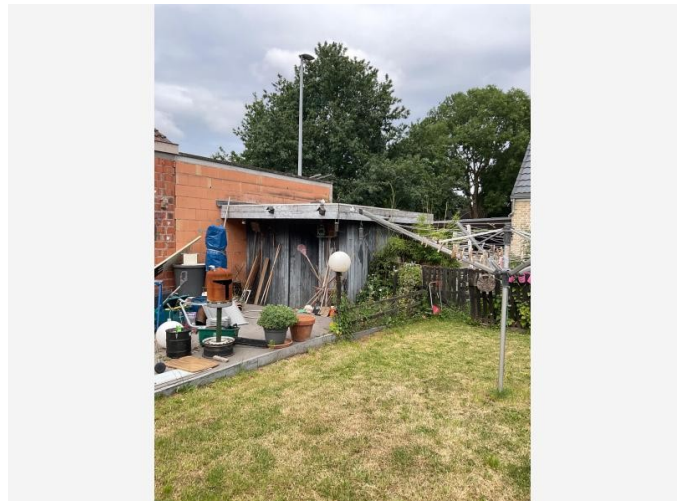
## Zone 3: Tuinhuis

- 0 Asbestmaterialen
- 0 Beperkingen
- 0 Uitsluitingen
- 0 Roerende goederen
- 0 Puin, steenslag, (water)bodem
- 0 Adviezen
- 0 Geen asbest
