# Asbestinventarisatetest

Bieseuweide 20, 9310 Aalst

Attestnummer : 20241204-000511.000

Uitgegeven op : 04.12.2024

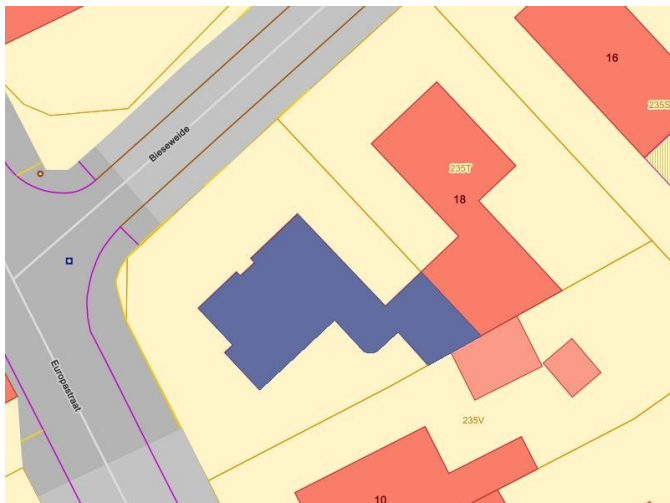
## Zone 1: Woning

Tijdens de inspectie vastgesteld:

**1 Asbestmateriaal**

**4 Geen asbest**

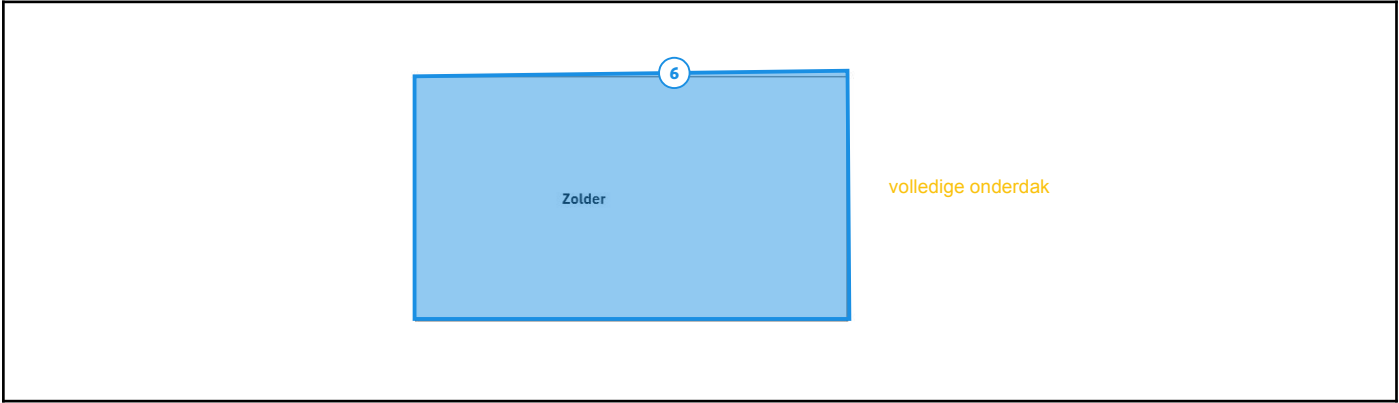
# Plan 1.4: Zolder

| Beschrijving | Type | Actie |
|---|---|---|
| 6. Onderdakplaten | Geen asbest | - |

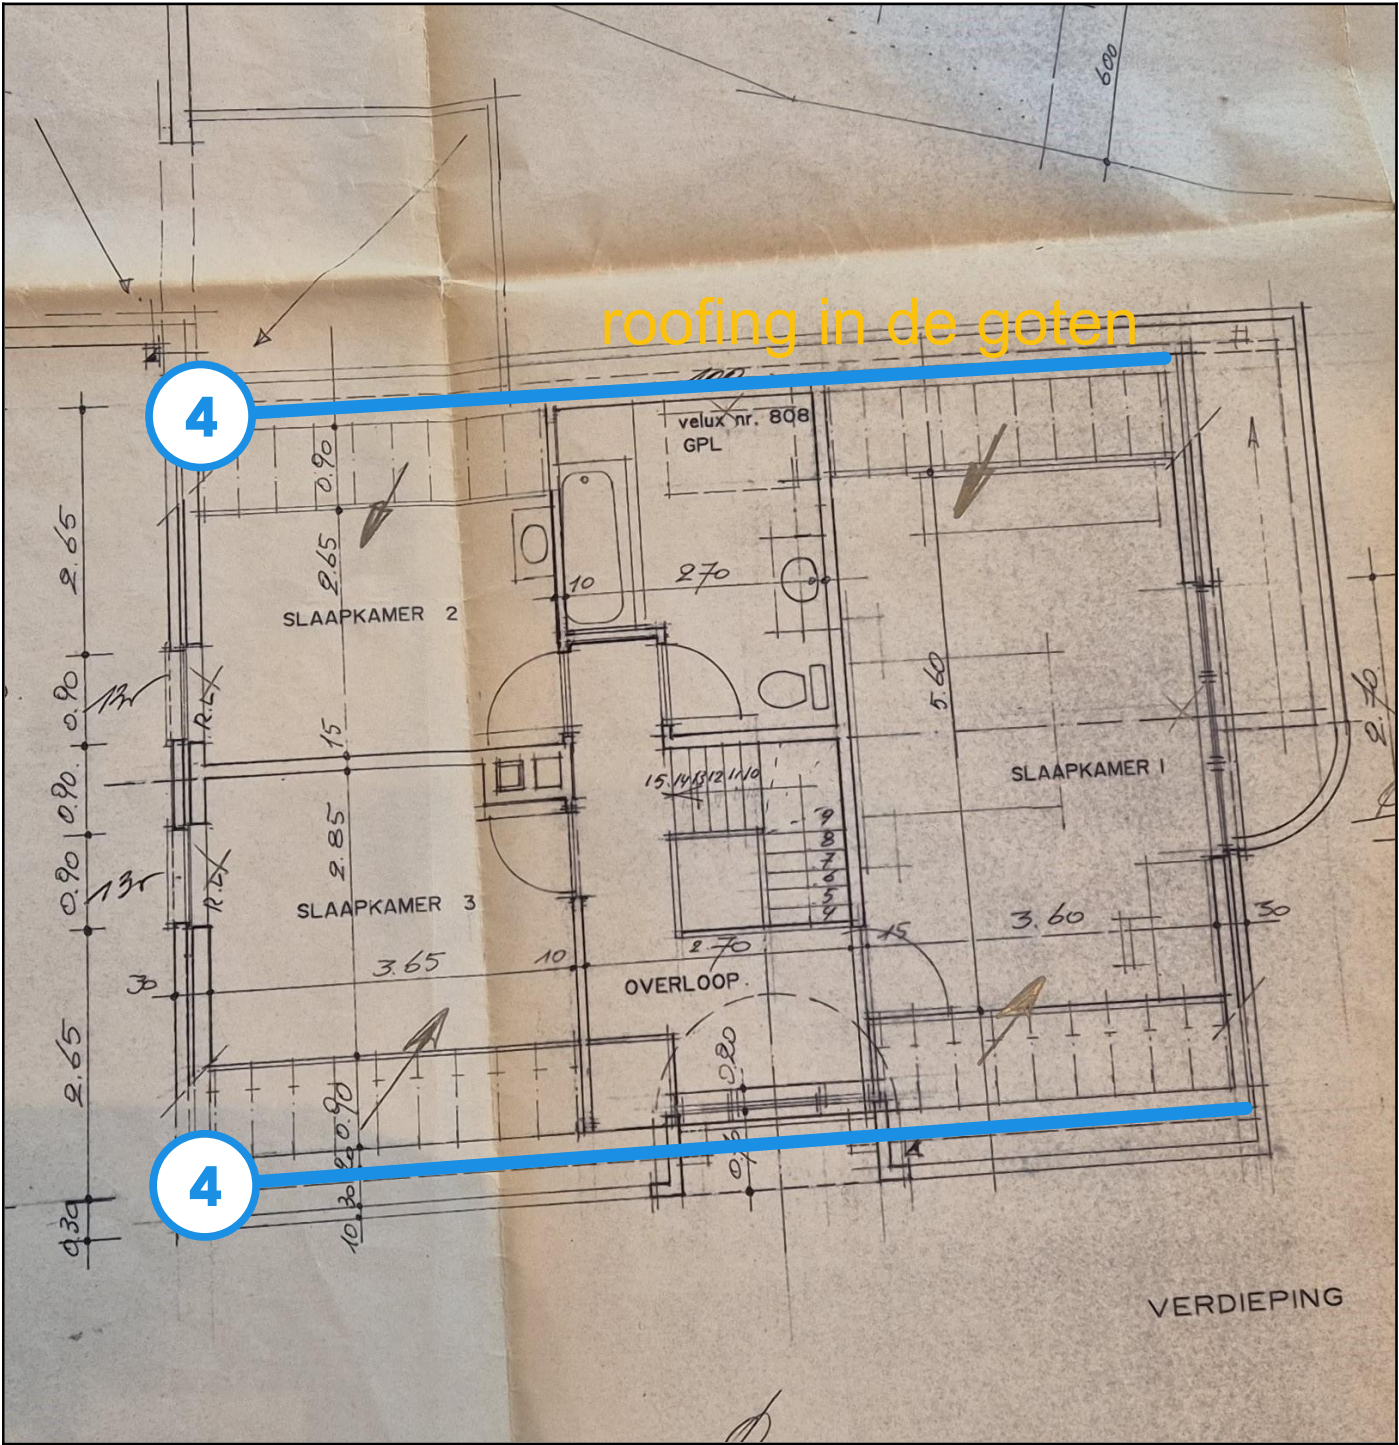
# Plan 1.5: verdieping

| Beschrijving | Type | Actie |
|---|---|---|
| 4. roofing op garage, afdak en in de goten | Geen asbest | - |

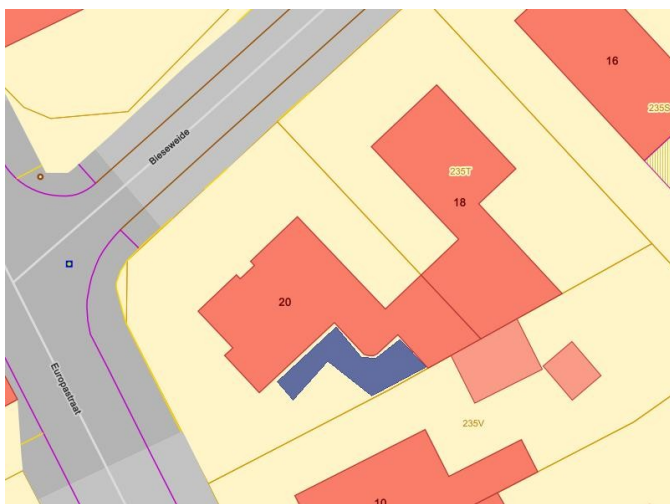
## Zone 2: Terras

Tijdens de inspectie vastgesteld:

- 0 Asbestmaterialen
- 0 Beperkingen
- 0 Uitsluitingen
- 0 Roerende goederen
- 0 Puin, steenslag, (water)bodem
- 0 Adviezen
- 0 Geen asbest

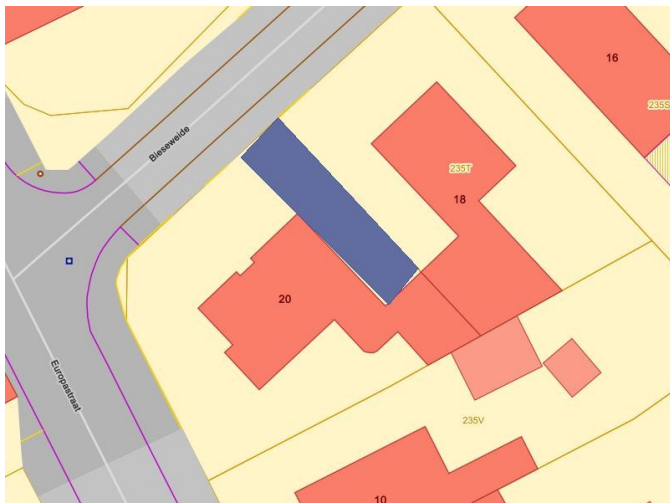
## Zone 3: Oprit

Tijdens de inspectie vastgesteld:

- 0 Asbestmaterialen
- 0 Beperkingen
- 0 Uitsluitingen
- 0 Roerende goederen
- 0 Puin, steenslag, (water)bodem
- 0 Adviezen
- 0 Geen asbest
