# Asbestinventarisatattest

Hopmarkt 3/18, 9300 Aalst

Attestnummer : 20251218-000074.000

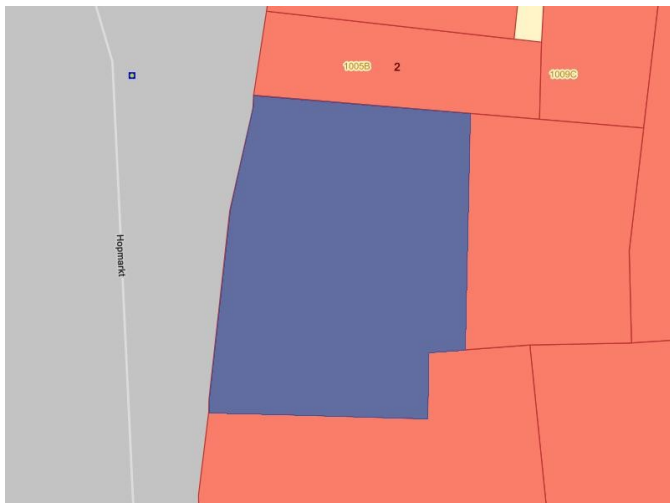
## Zone 1: Hoofdgebouw

- 1 Asbestmateriaal**
- 0 Beperkingen
- 0 Uitsluitingen
- 0 Roerende goederen
- 0 Puin, steenslag, (water)bodem
- 0 Adviezen
- 2 Geen asbest**
