# Asbestinventarisatetest

Erkendries 10, 9320 Aalst

Attestnummer : 20230914-000334.000

Uitgegeven op : 14.09.2023

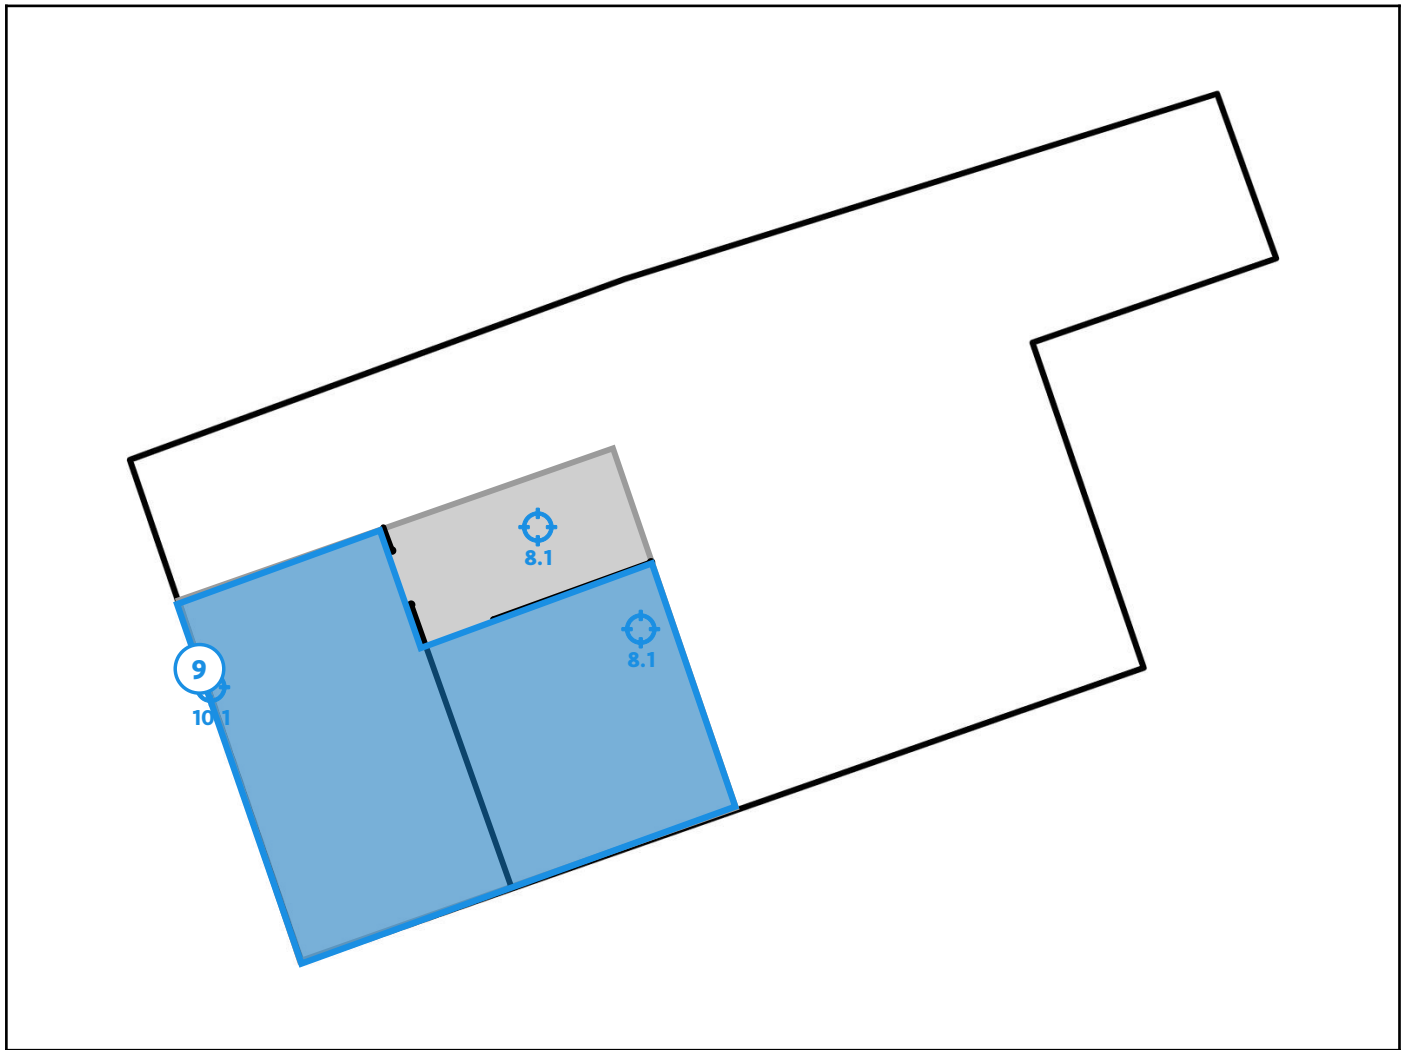
## Plan 1.2: 1ste verdieping woning

| Beschrijving | Type | Actie |
|---|---|---|
| 10.1 Code: MM 2 | Mengmonster | - |

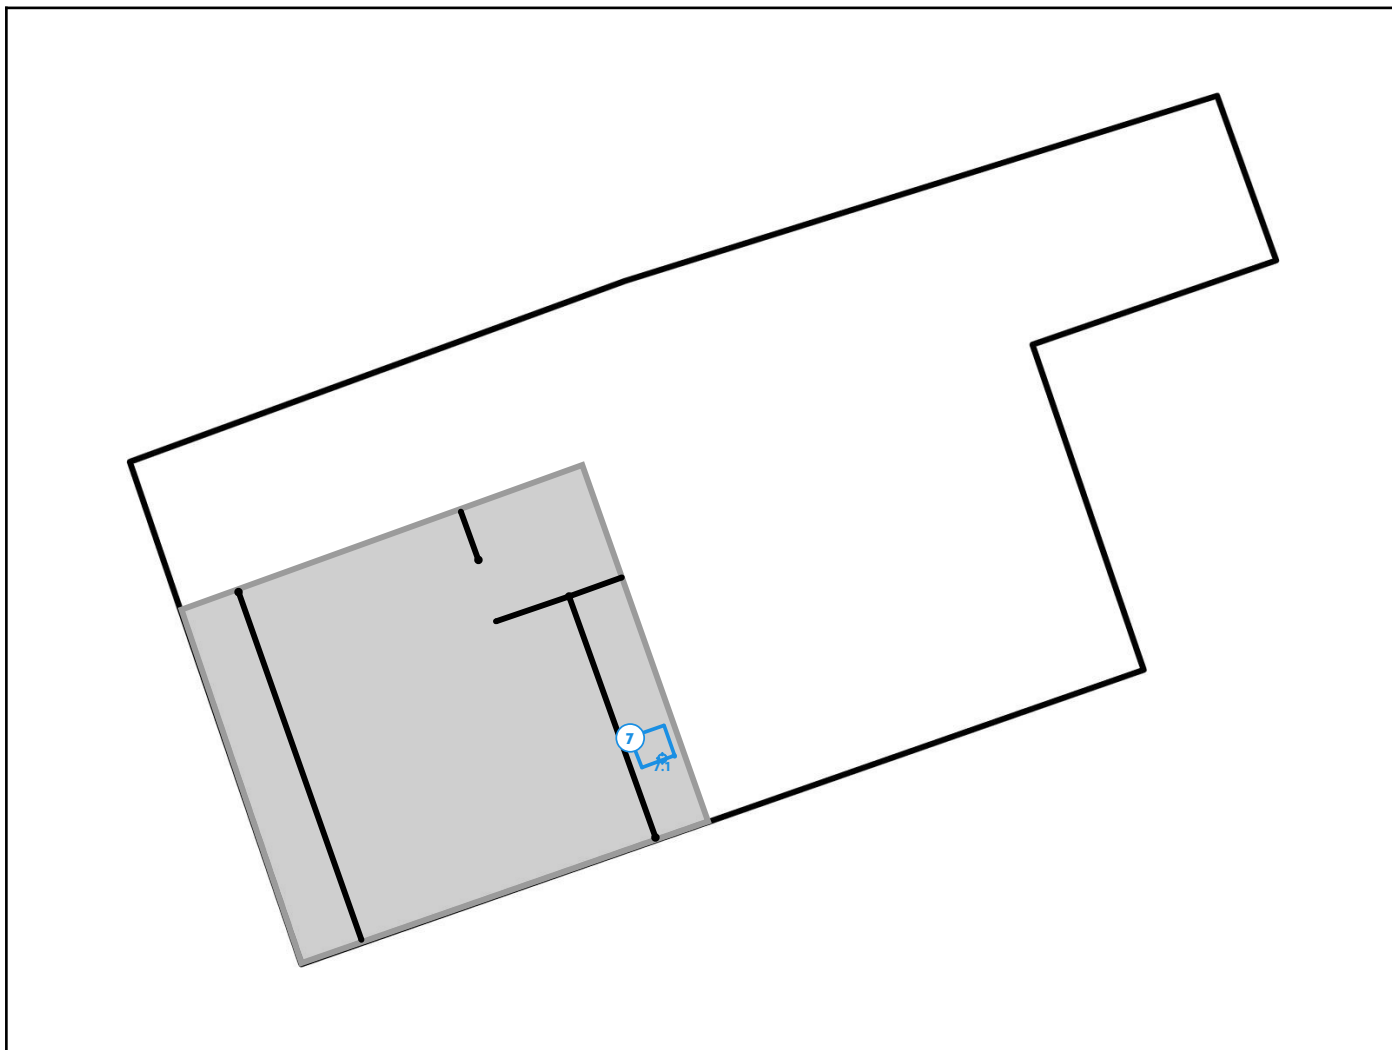
## Plan 1.3: 2de verdieping woning

| Beschrijving | Type | Actie |
|---|---|---|
| 2. Schouwen | Asbestmateriaal | Verwijderen |
