# Asbestinventarisatetest

Kokstraat 67, 9310 Aalst

Attestnummer : 20251212-000277.000

**Niet-asbestveilig**

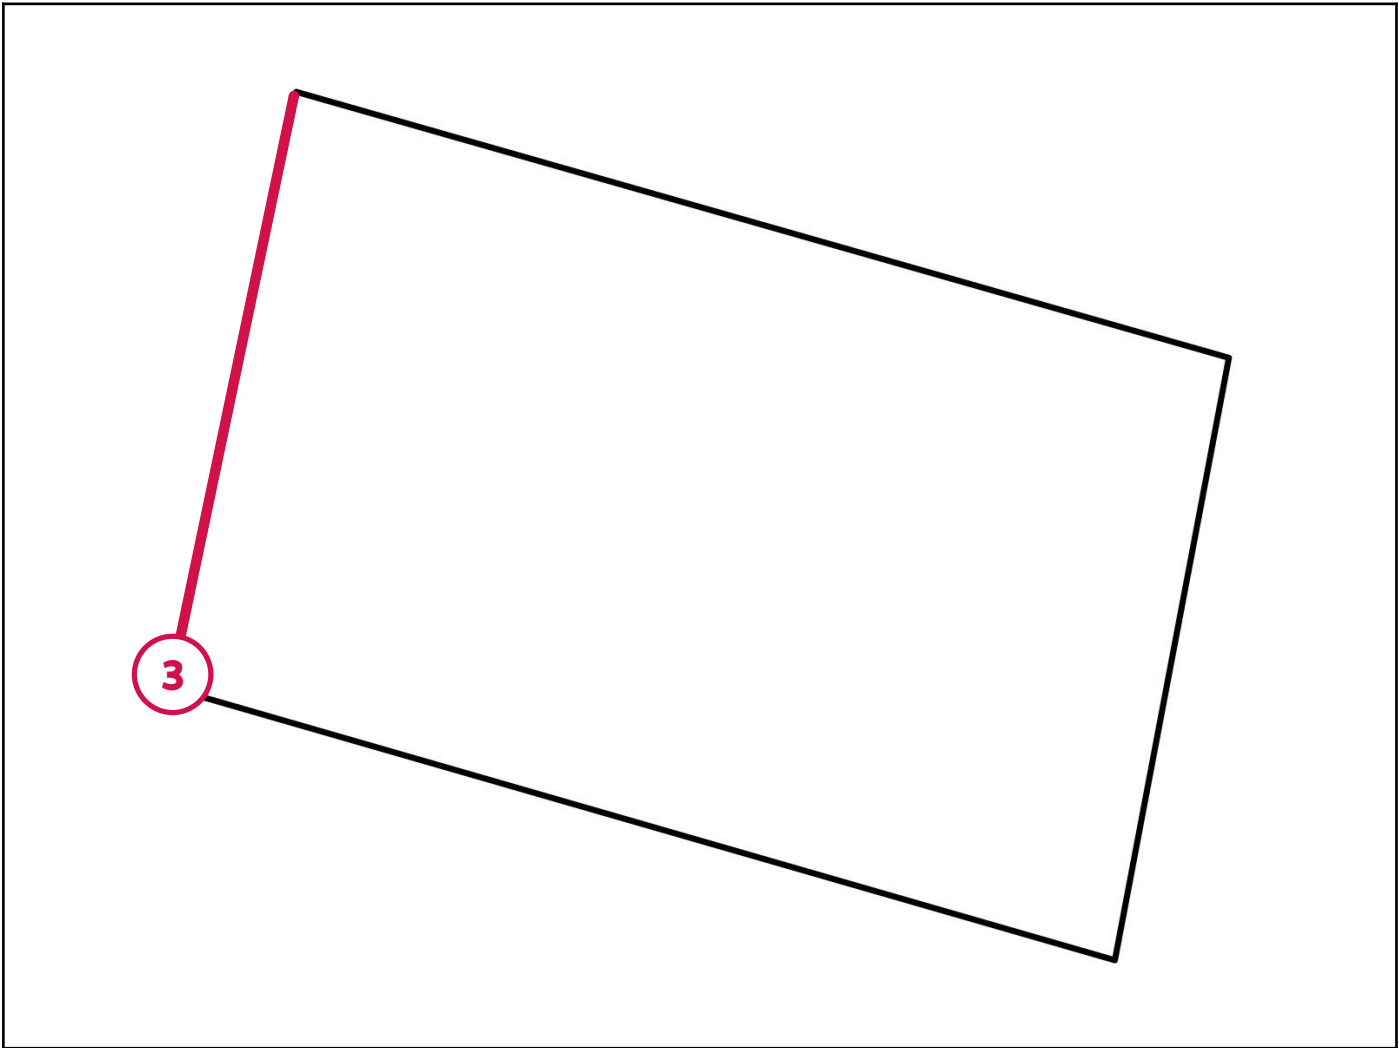
## Plan 2.1: Afdak plan

| Beschrijving | Type | Actie |
|---|---|---|
| 3. golfplaten dak | Asbestmateriaal | Dringend verwijderen |

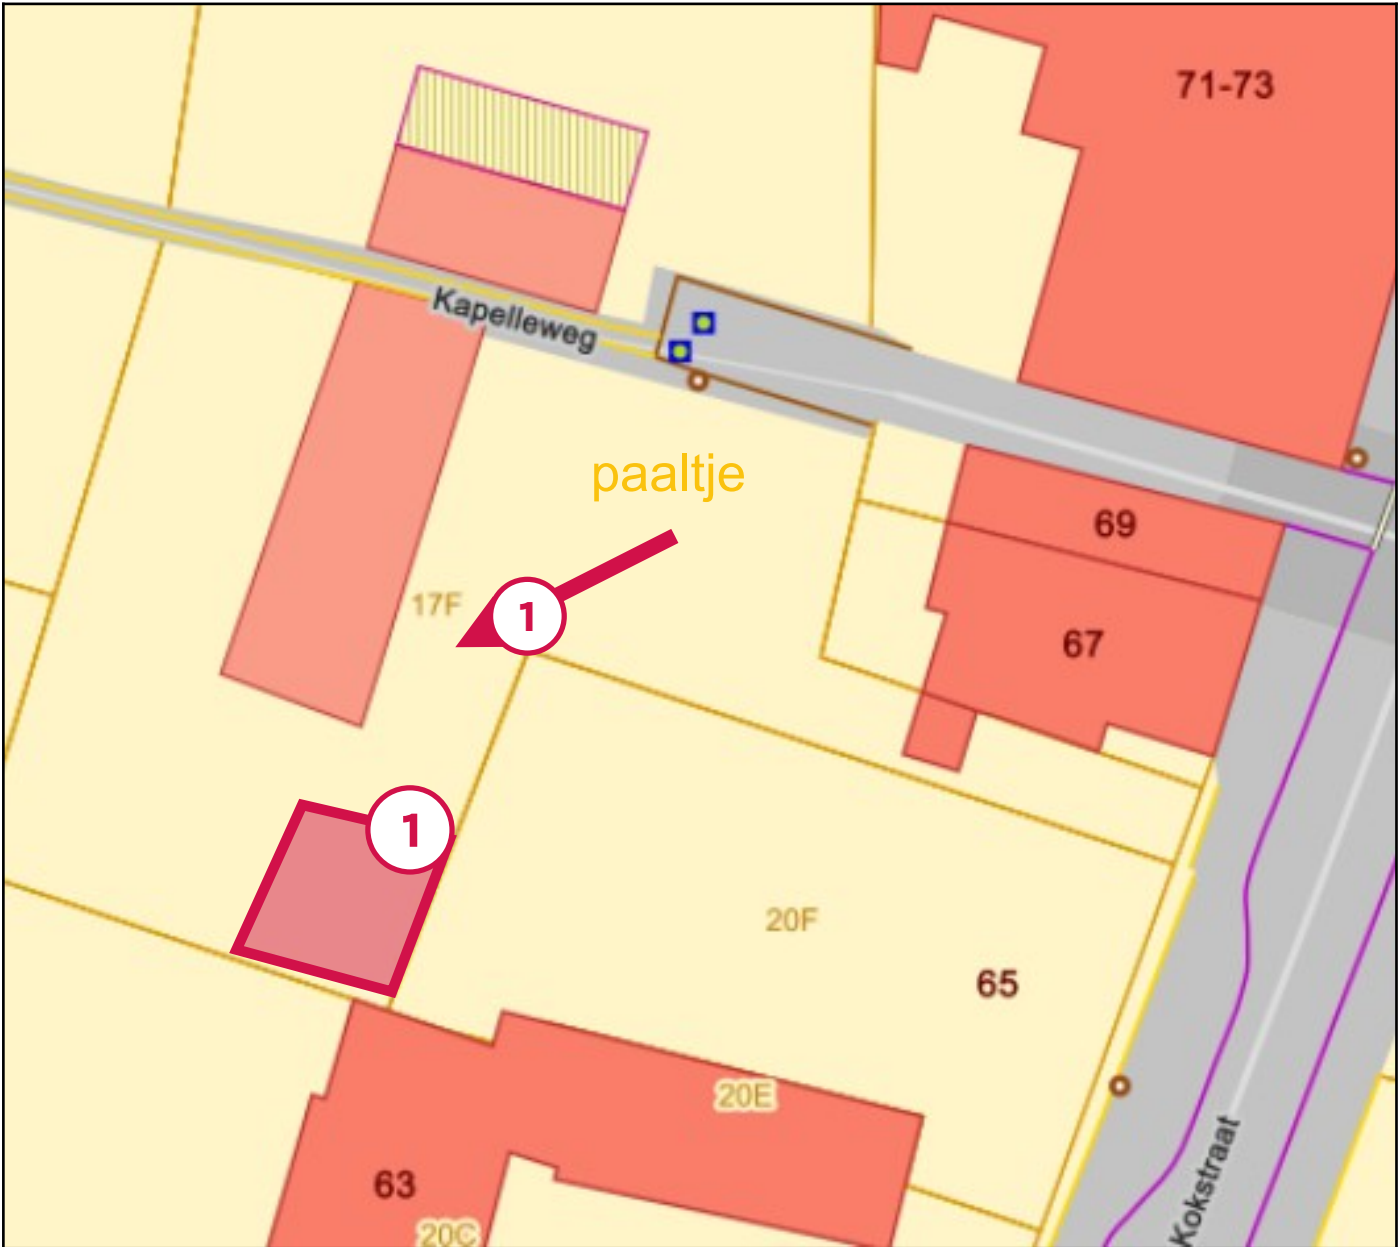
# Plan 5.1: Vaststellingen buiten de constructies

| Beschrijving | Type | Actie |
|---|---|---|
| 1. Asbest afval in de tuin | Asbestmateriaal | Dringend verwijderen |

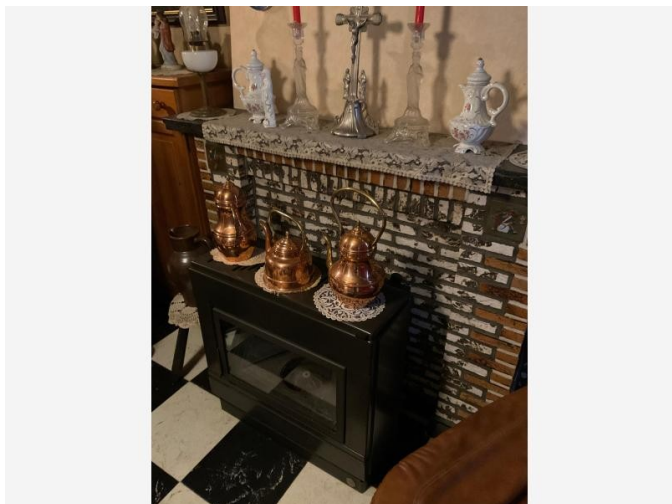
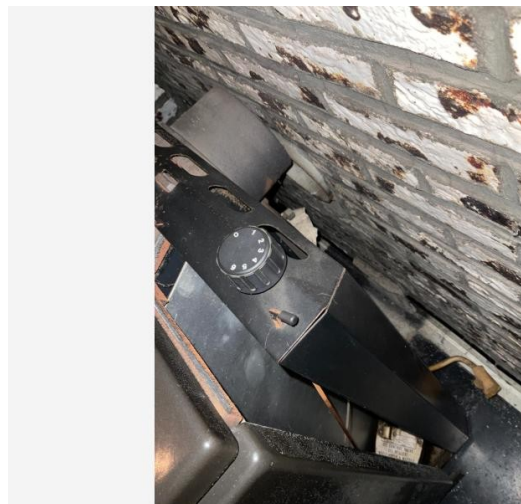
| Opmerking | Geschatte hoeveelheid<br>Betreft verschillende toepassingen in bakeliet |

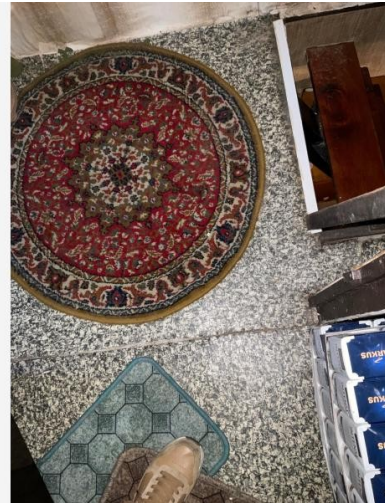
Detailfoto

### Informatie over een niet-asbestverdacht materiaal

Geen asbesthoudend type vloerzeil. Enkel de toplaag kon gecontroleerd worden. Er kan dus geen uitspraak gedaan worden over mogelijks onderligende lagen of lijmen.

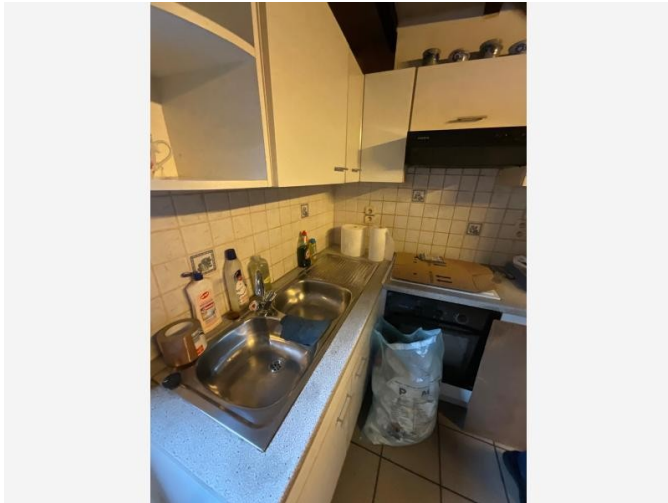
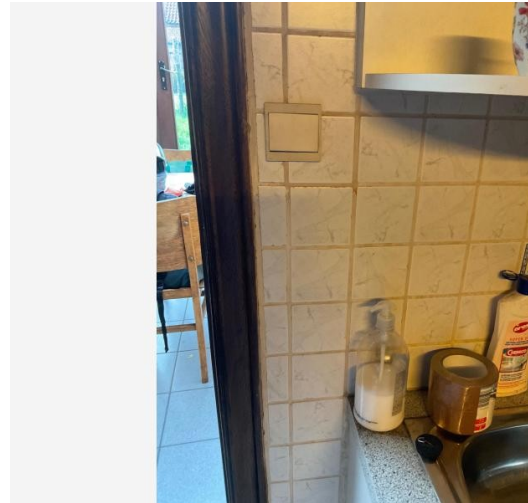
### Informatie over een materiaal dat de asbestdeskundige niet kan waarnemen of vaststellen

Achter de tegels bevindt zich faiancelijm. Deze moet volgens het IP verplicht bemonsterd worden. Tijdens de inspectie heeft de inspecteur geen faiancelijm aangetroffen, maar heeft hij wel een sterk vermoeden dat zich deze achter de tegels bevindt. Let op bij werken aan deze plaatsen. Faiancelijm kon vroeger asbesthoudend zijn. Een bijkomend onderzoek wordt aangeraden indien er werken gepland zijn.

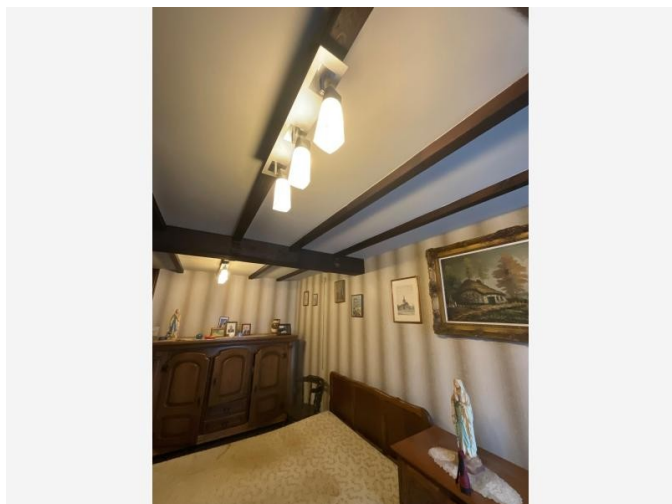
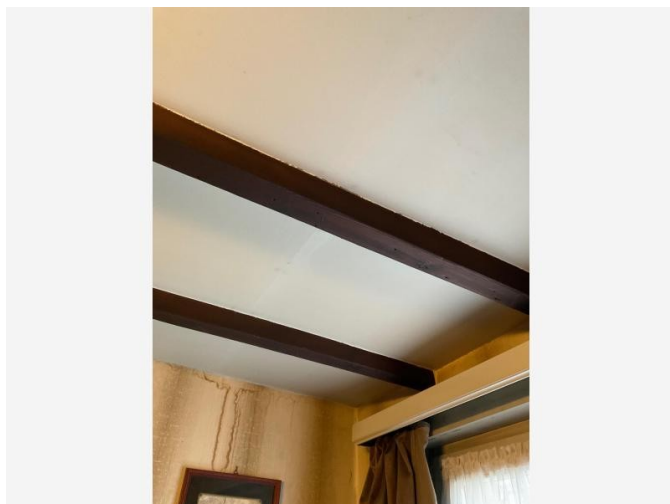
### Informatie over een niet-asbestverdacht materiaal

Het plafond is afgewerkt in plaatmateriaal. Deze is niet asbest verdacht. Er kan echter geen uitspraak gedaan worden over de lagen die zich achter dit plaatmateriaal bevindt.
