# Asbestinventarisatetest

Brusselbaan 185, 9320 Aalst

Attestnummer : 20260112-000039.000

Uitgegeven op : 12.01.2026

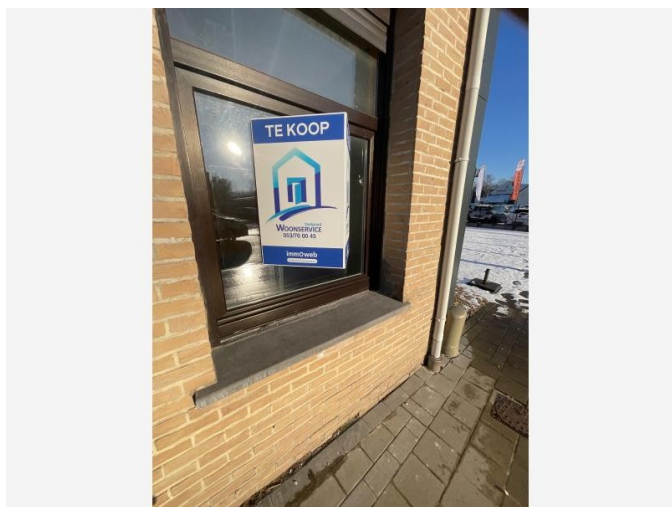
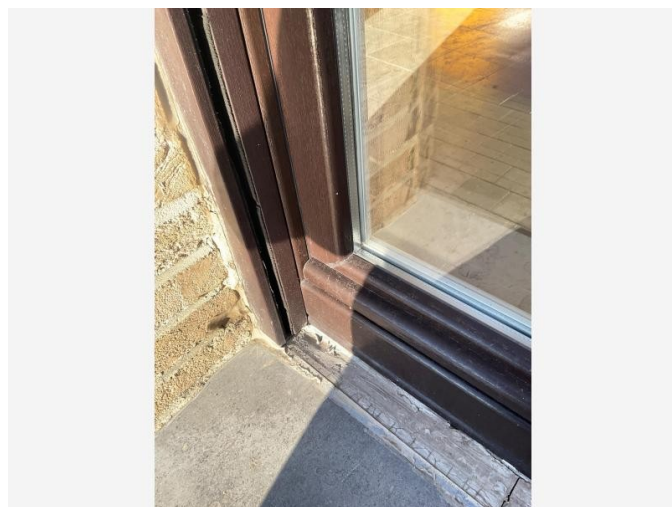
### Fiche 11: mastiek type: siliconen

Beschrijving	Notitie	Terug te vinden op plannen
Fiche 11: mastiek type: siliconen	-	-
