# Asbestinventarisatattest

Hof Somergem 54, 9300 Aalst

Attestnummer : 20260202-000104.000

Uitgegeven op : 02.02.2026

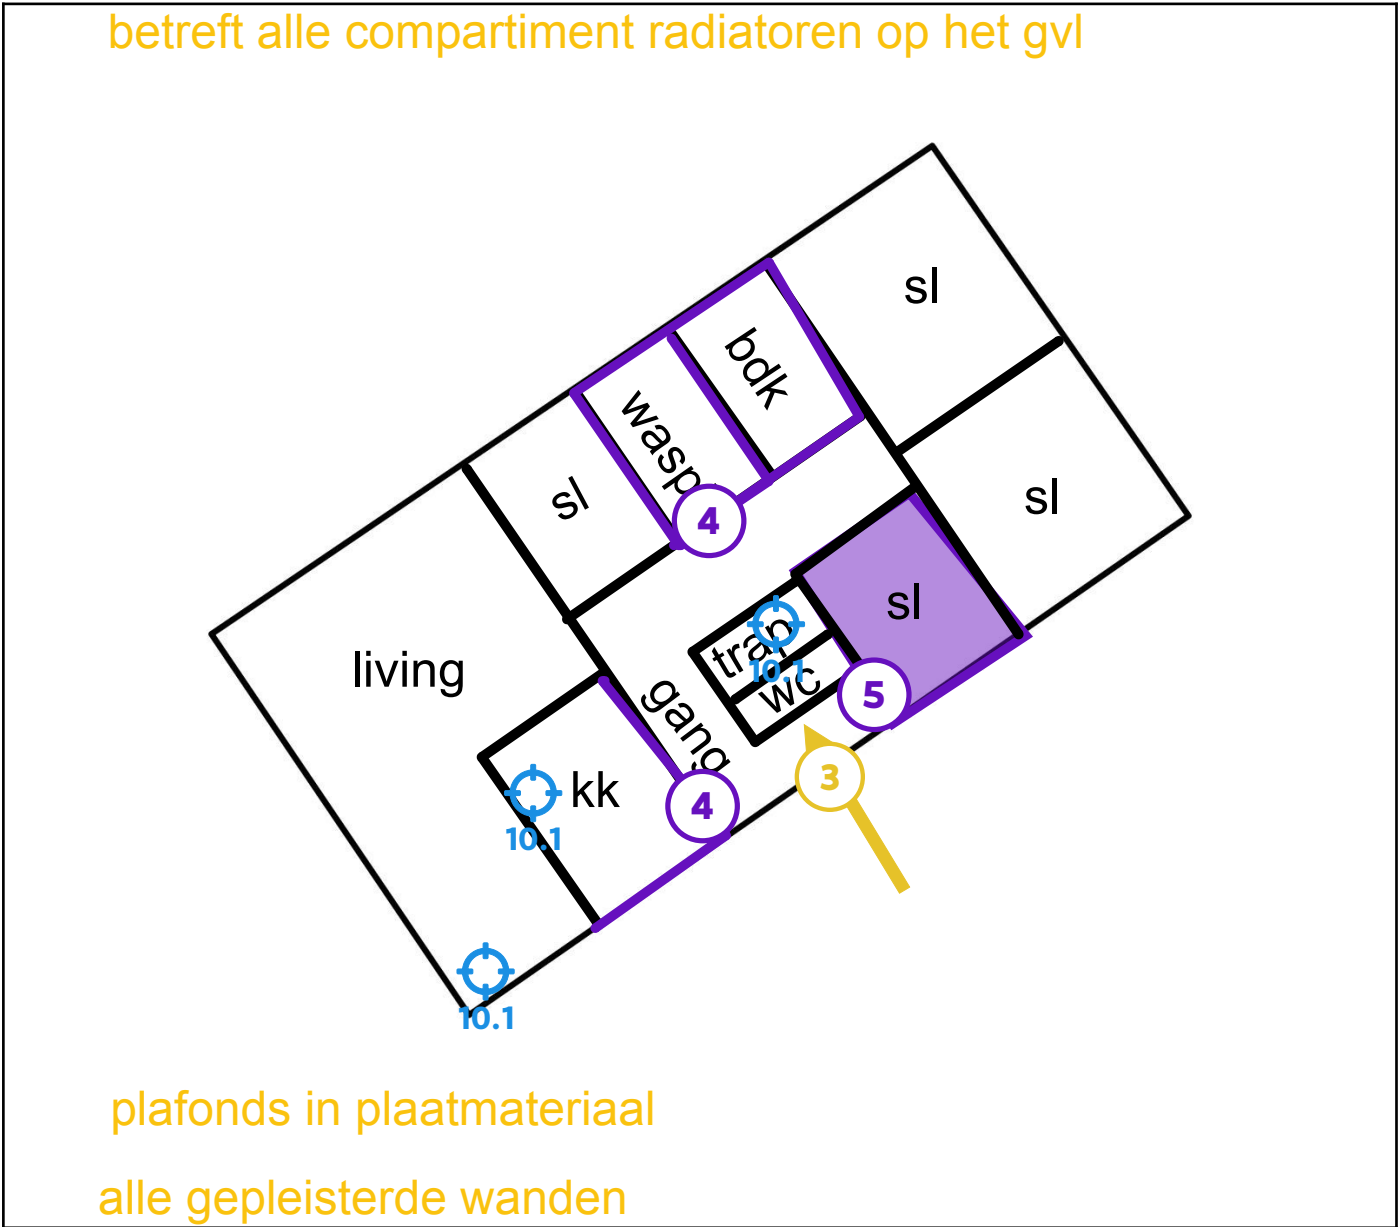
# Plan 1.1: Hoofdgebouw plan gvl

| Beschrijving | Type | Actie |
|---|---|---|
| 3. bakeliet zekeringkast | Asbestmateriaal | Zorgvuldig beheren |
| 4. faiancelijm achter tegels | Advies | - |

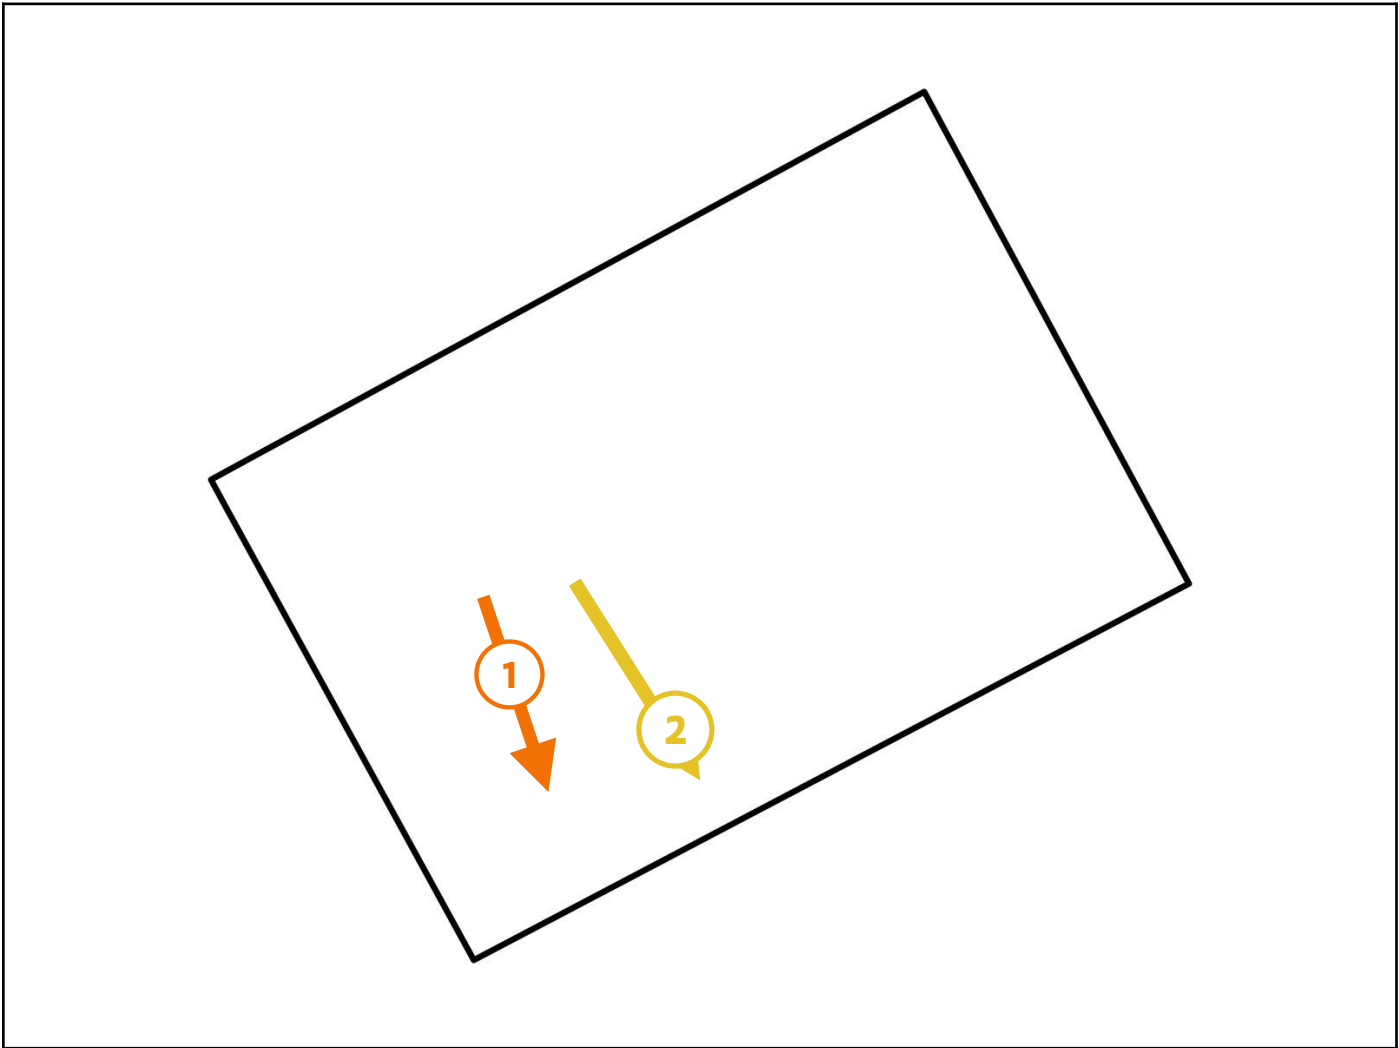
## Plan 2.1: Magazij plan gvl

| Beschrijving | Type | Actie |
|---|---|---|
| 2. Bakeliet electra | Asbestmateriaal | Zorgvuldig beheren |

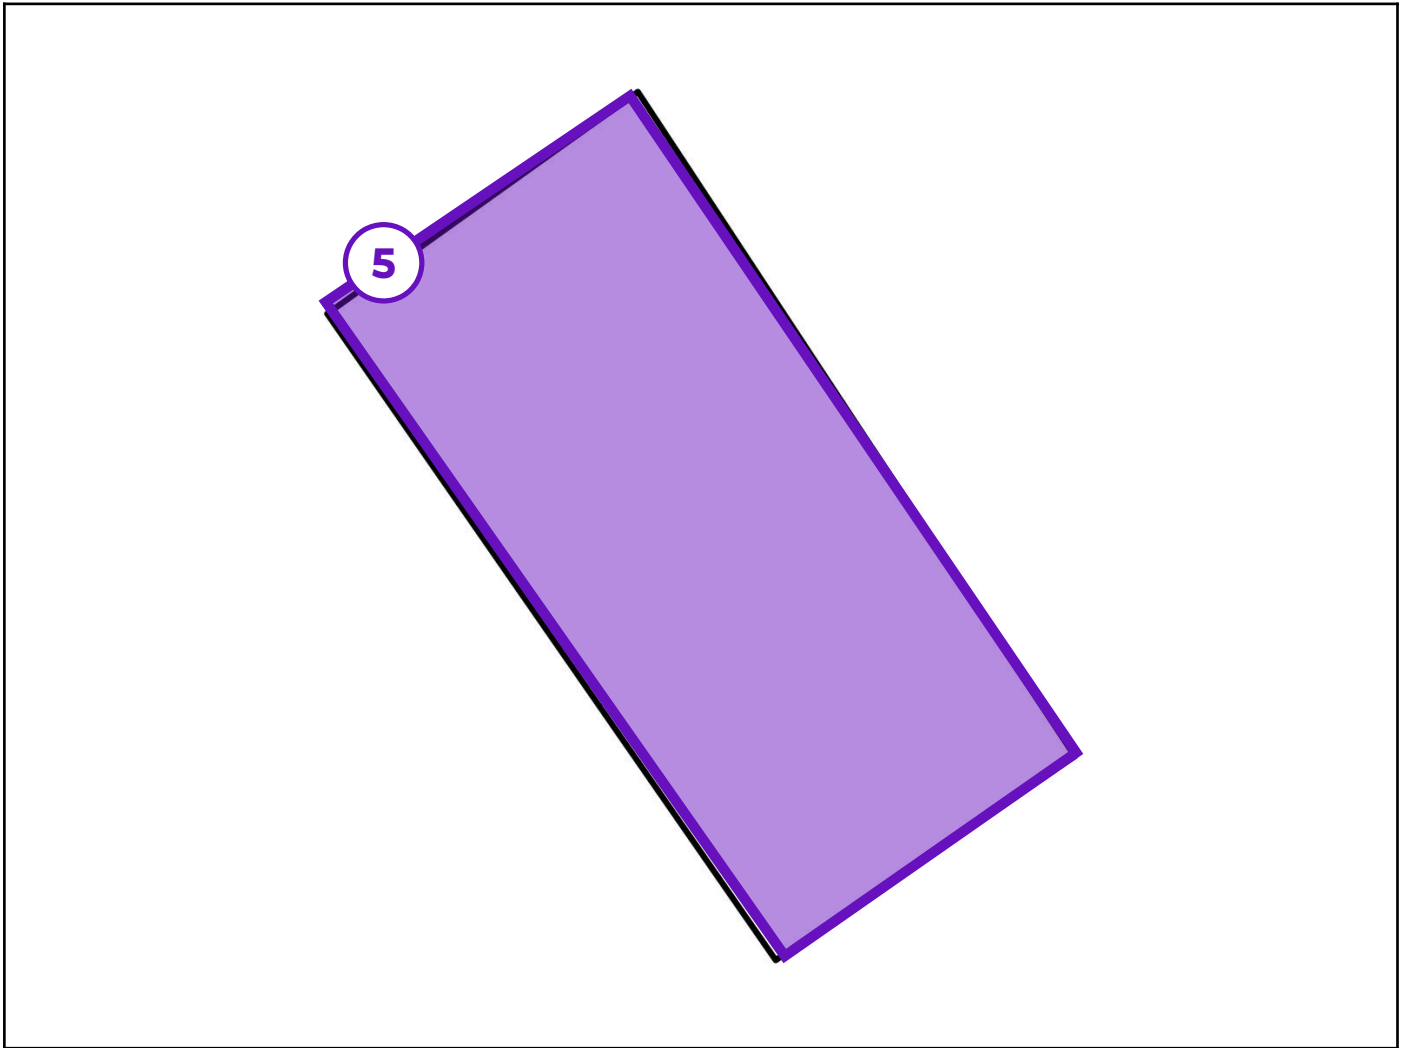
## Plan 3.1: Veranda plan gvl

| Beschrijving | Type | Actie |
|---|---|---|
| 5. Vloerzeil type: novilon | Advies | - |

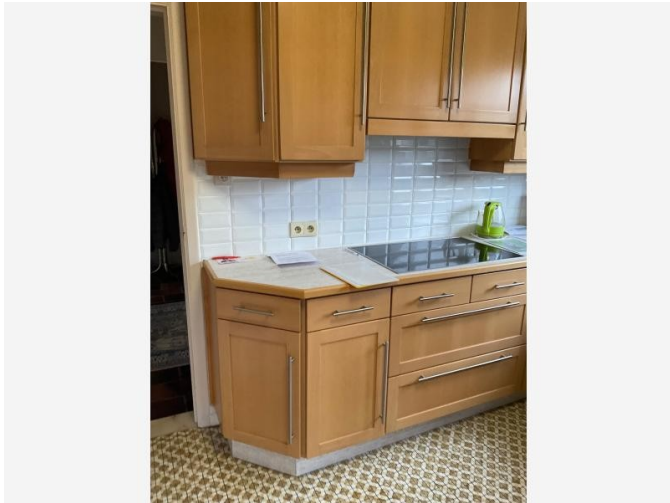
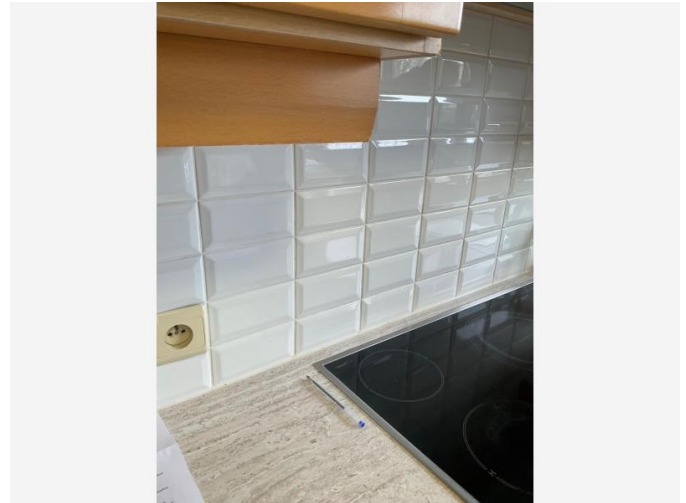
| Basis voor advies | Beoordeling op basis van expertise met een vaststelling door de asbestdeskundige. |

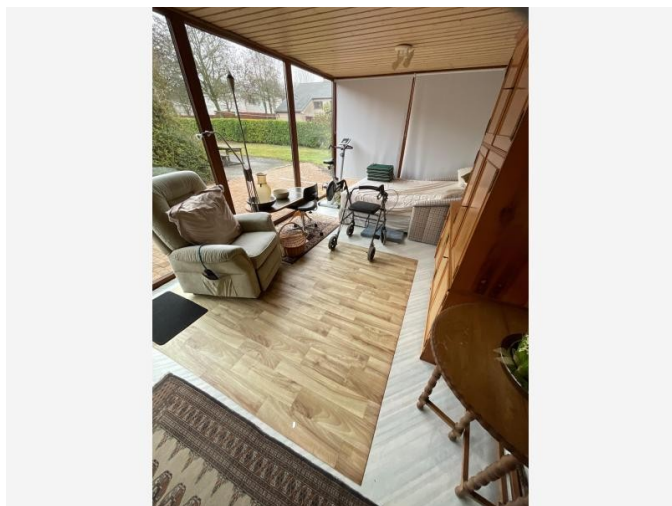
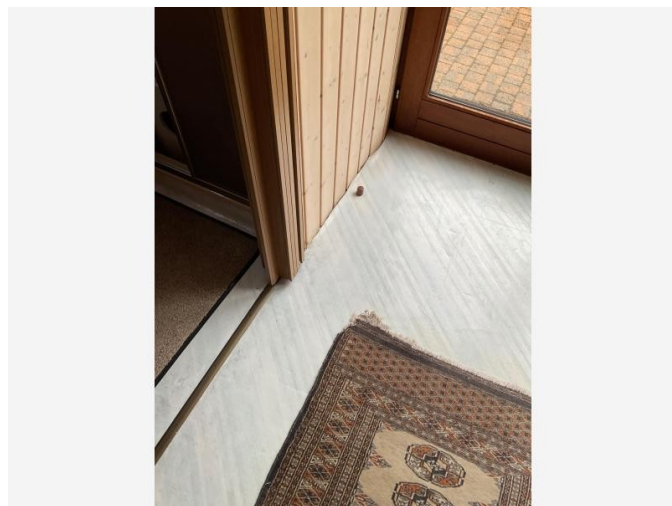
| Basis voor advies | De asbestdeskundige beoordeelt het materiaal als niet-asbestverdacht. |

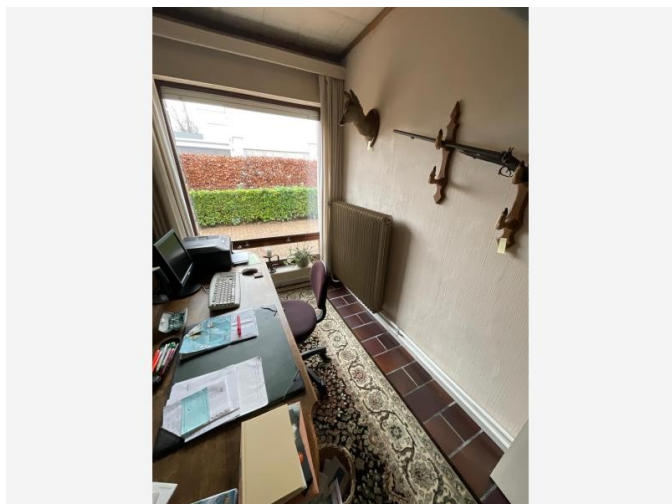
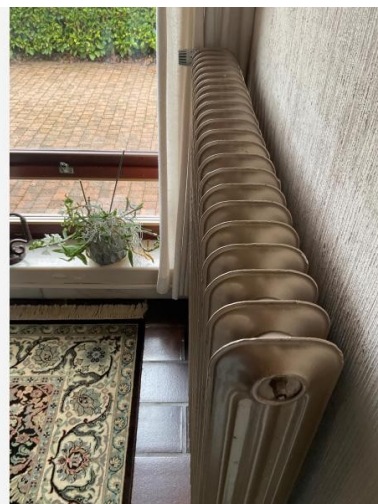
| Basis voor advies | Beoordeling op basis van expertise met een vaststelling door de asbestdeskundige. |
