# Asbestinventarisatetest

Bellestraat 90, 1790 Affligem

Attestnummer : **20260217-000244.000**

Uitgegeven op : **17.02.2026**

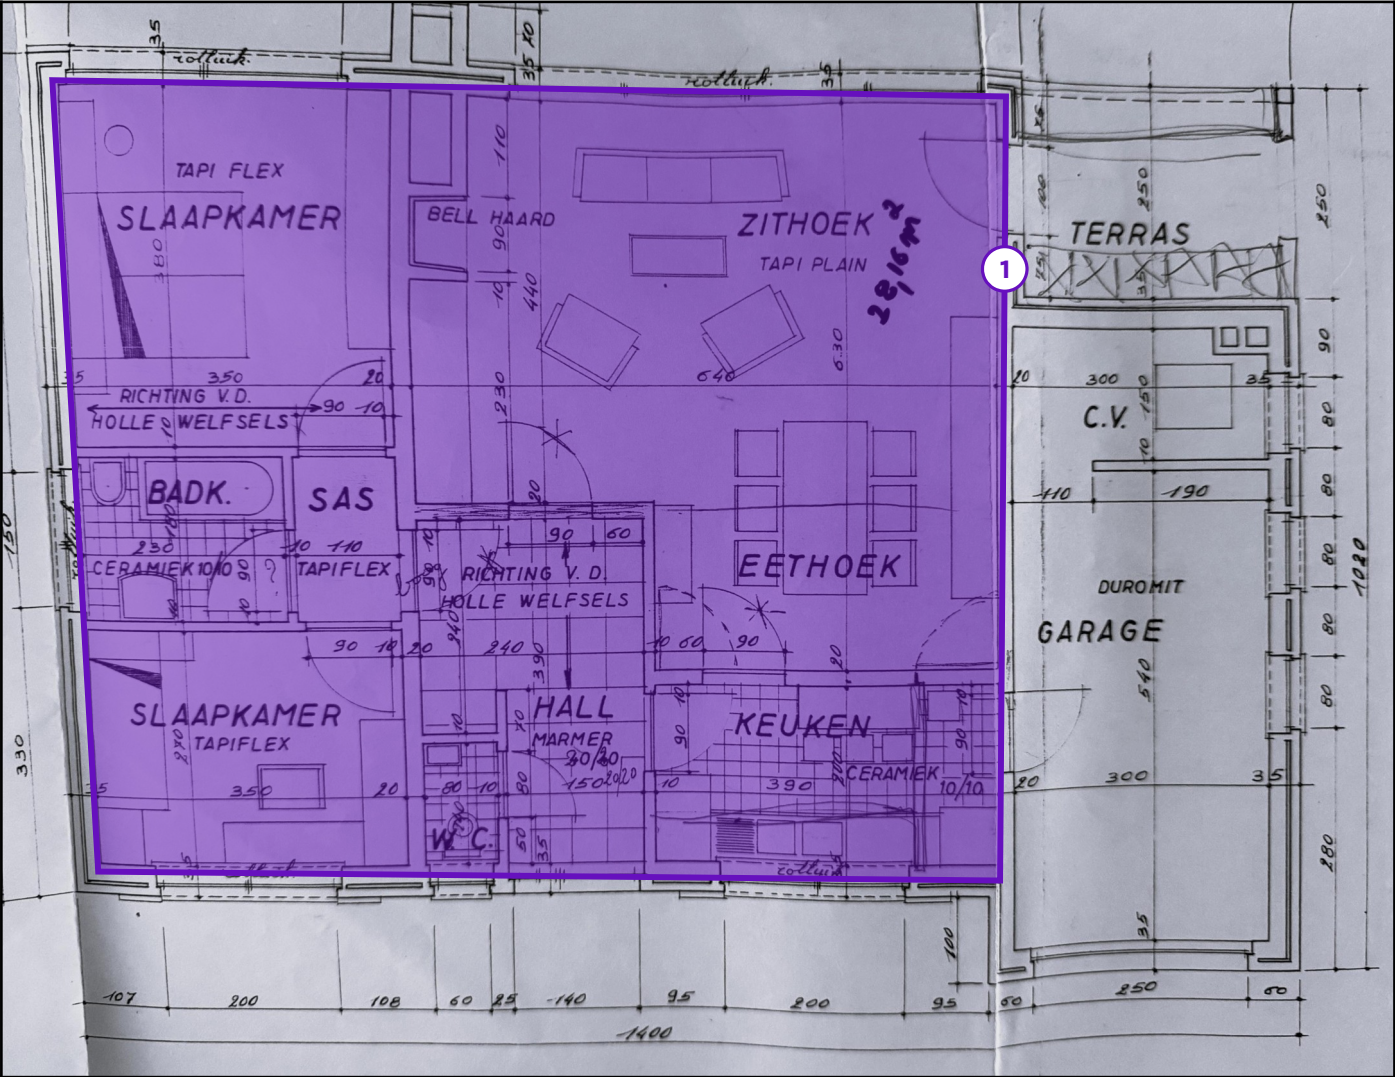
# Plan 1.2: Verdieping V0

| Beschrijving | Type | Actie |
|---|---|---|
| 1. Plafondafwerking hoofdgebouw | Advies | - |
