# Asbestinventarisatattest

Boskouterstraat 86, 9420 Erpe-Mere

Attestnummer : 20260302-000158.000

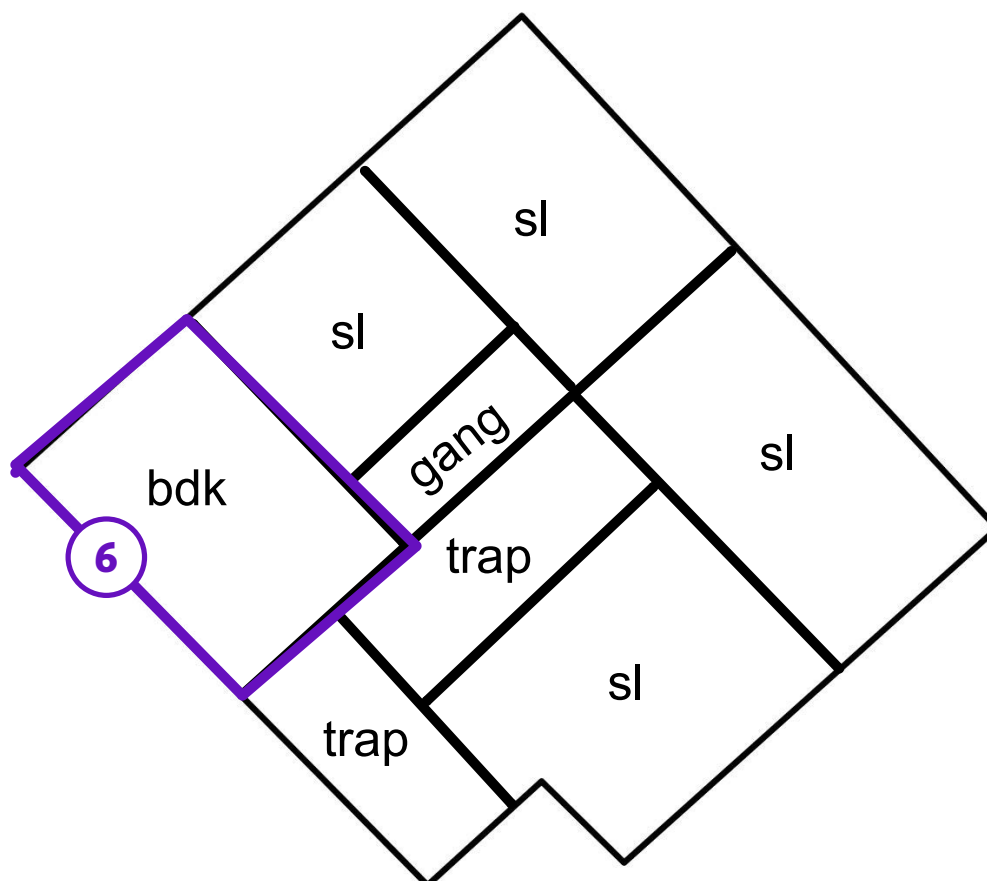
## Plan 1.2: Hoofdgebouw 1eplan

plafonds in lambrisering  
vloerzeilen 1e niet asbest verdacht  
alle gepleisterde wanden

| Beschrijving | Type | Actie |
|---|---|---|
| 7. pleisterwerk wanden | Geen asbest | - |

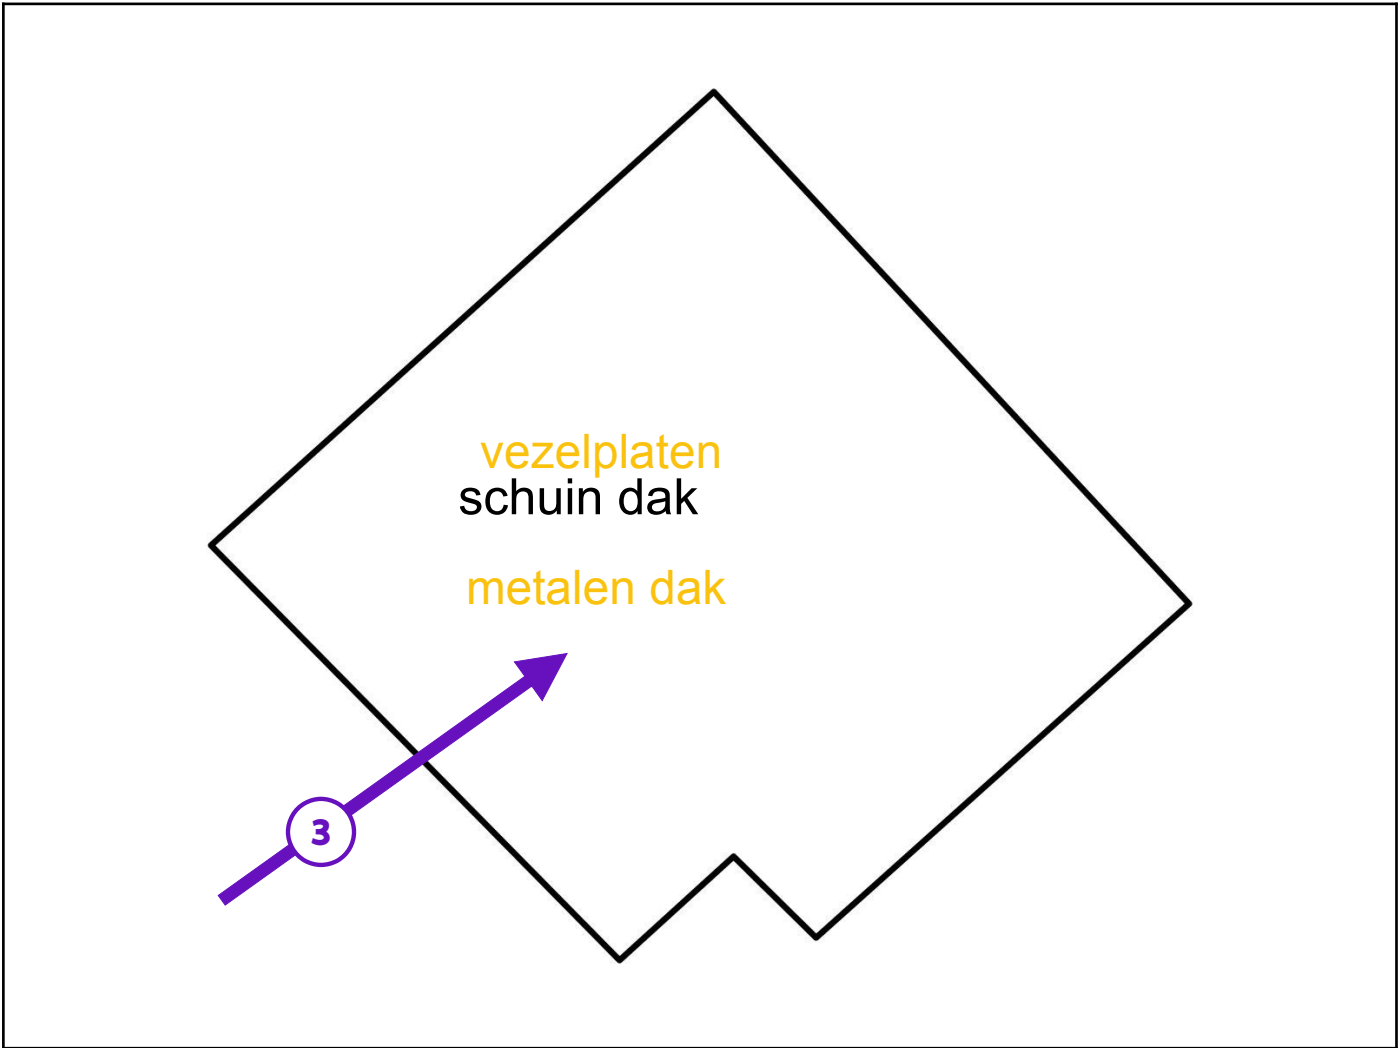
### Plan 1.3: Hoofdgebouw plan dak

| Beschrijving | Type | Actie |
|---|---|---|
| 10. Onderdak type: vezelplaat | Overige ruimte of materiaal | - |

| Beschrijving | Notitie | Terug te vinden op plannen |
|---|---|---|
| Fiche 10: Onderdak type: vezelplaat | Dit onderdak type is niet asbest verdacht. (Deze zijn steekproefsgewijs vastgesteld en kunnen, indien de vaststelling dit niet toeliet, geen uitspraak doen over het volledige onderdak. ) | Plan 1.3: Hoofdgebouw plan dak |

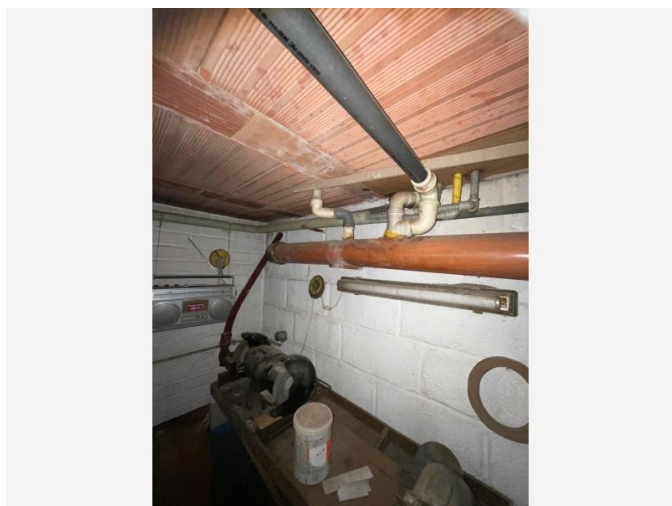
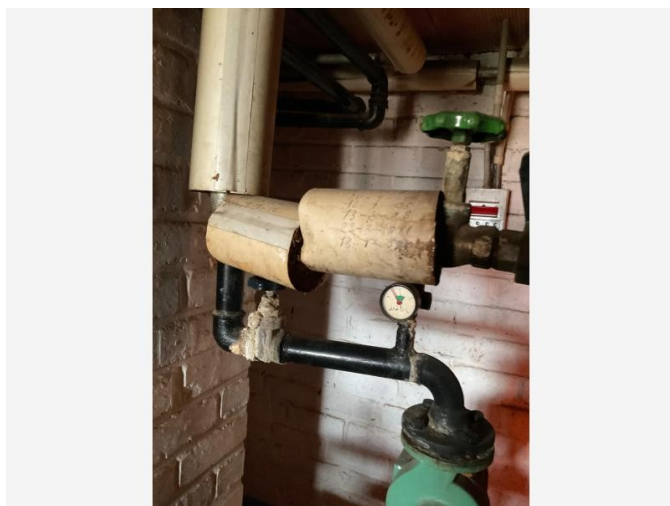
### Fiche 12: buisisolatie verwarmingsbuizen: niet asbestverdacht

| Beschrijving | Notitie | Terug te vinden op plannen |
|---|---|---|
| Fiche 12: buisisolatie verwarmingsbuizen: niet asbestverdacht | Deze toepassing is niet asbest verdacht. | - |
