# Asbestinventarisatetest

Geraardsbergsestraat 190A, 9300 Aalst

Attestnummer : 20260313-000455.000

Uitgegeven op : 13.03.2026

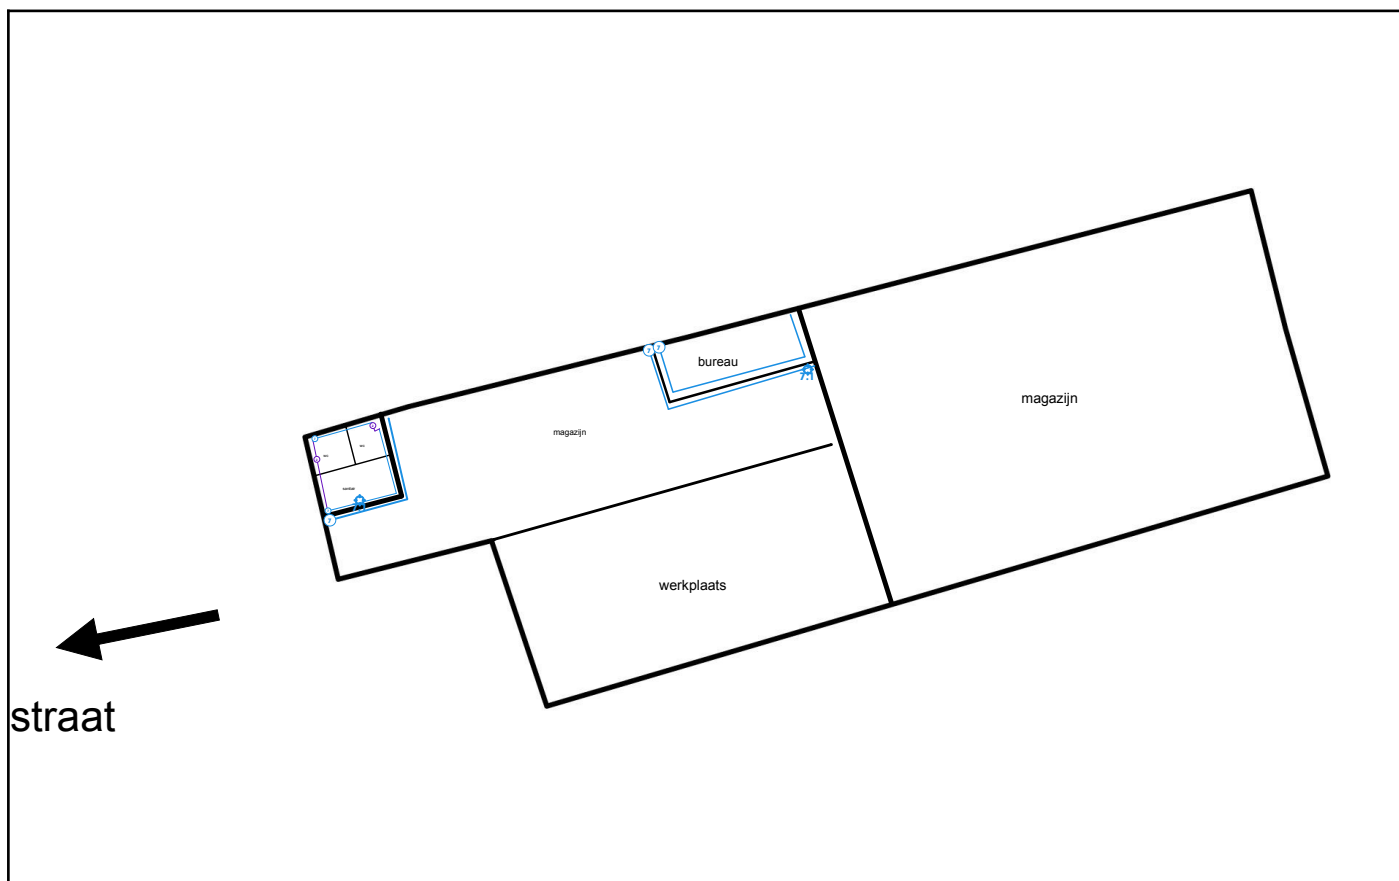
## Plan 1.2: Gelijkvloers

Beschrijving	Type	Actie
2. 201 valse wanden	Advies	-
7. 001 pleisterwerk muren	Geen asbest	-
7.1 Code: 0.1	Mengmonster	-

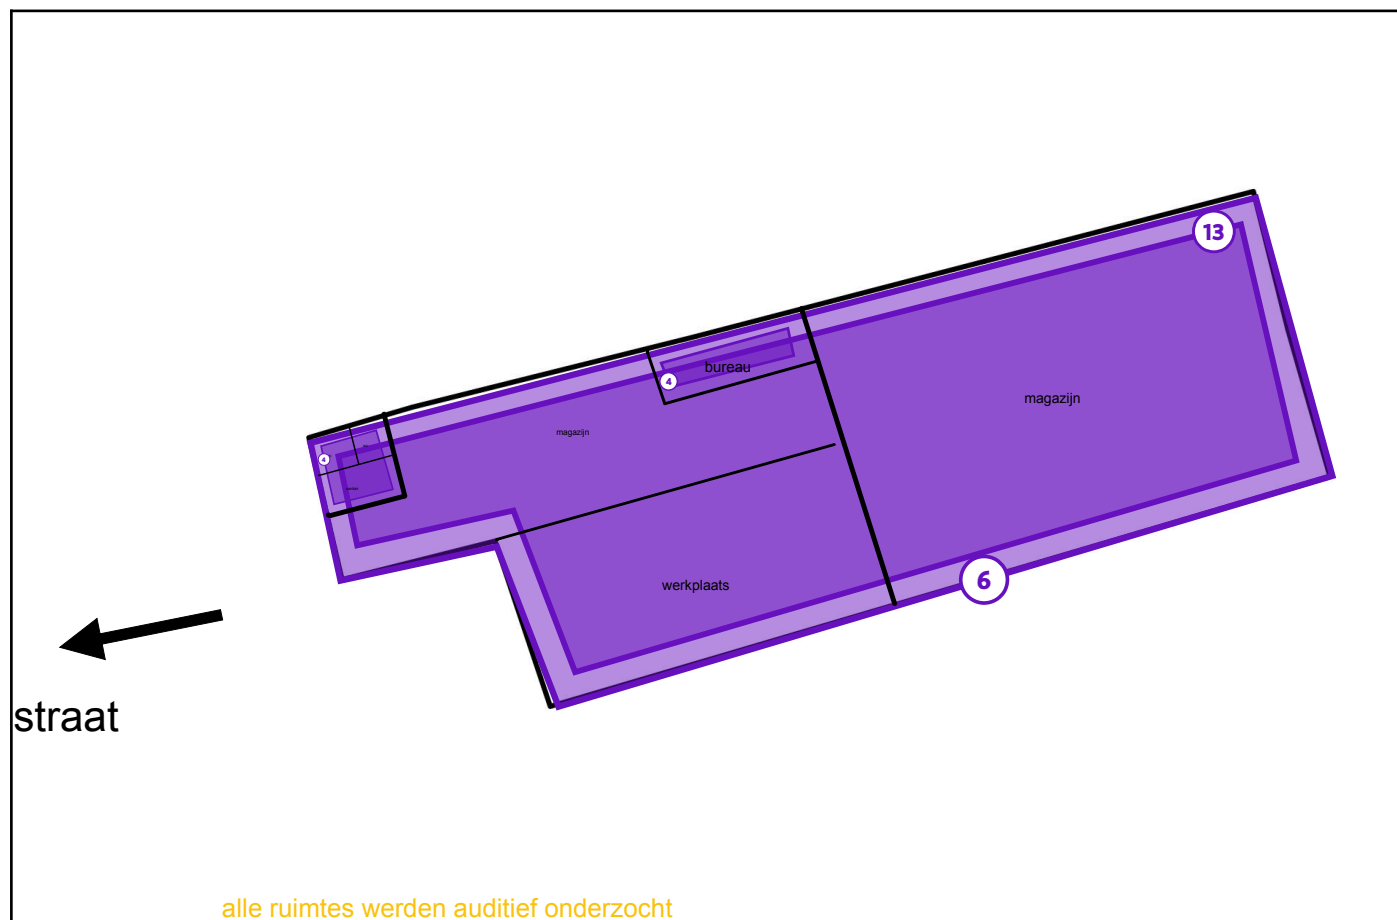
## Plan 1.3: Gelijkvloers kopie

Beschrijving	Type	Actie
4. 202 verlaagde plafonds	Advies	-
5. auditief onderzoek	Advies	-
6. 204 vloerbekleding/tegels en lijmlagen	Advies	-
13. 215 onderdak	Overige ruimte of materiaal	-

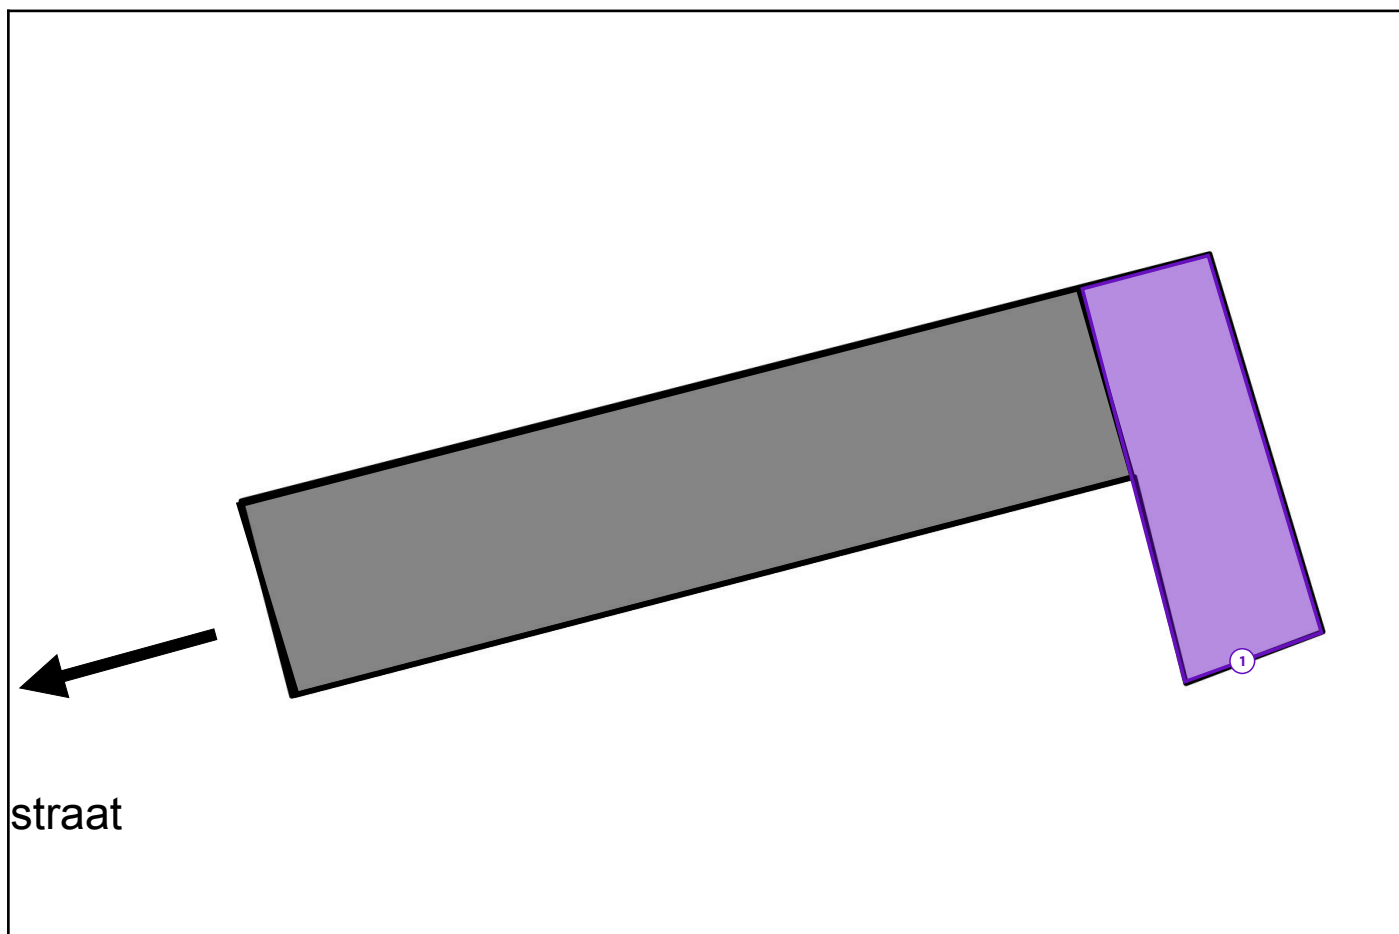
## Plan 2.1: Dak

Beschrijving	Type	Actie
1. 303 Dak is niet inspecteerbaar	Beperking	-

**Reden:** Het te onderzoeken materiaal situeert zich hoger dan 3,50 m te rekenen vanaf een veilige ondergrond

**Uitleg van de asbestdeskundige:** Het dak is te hoog om veilig te bereiken vanop een vaste ondergrond.

Er is ook geen correcte beoordeling mogelijk via de binnenkant.

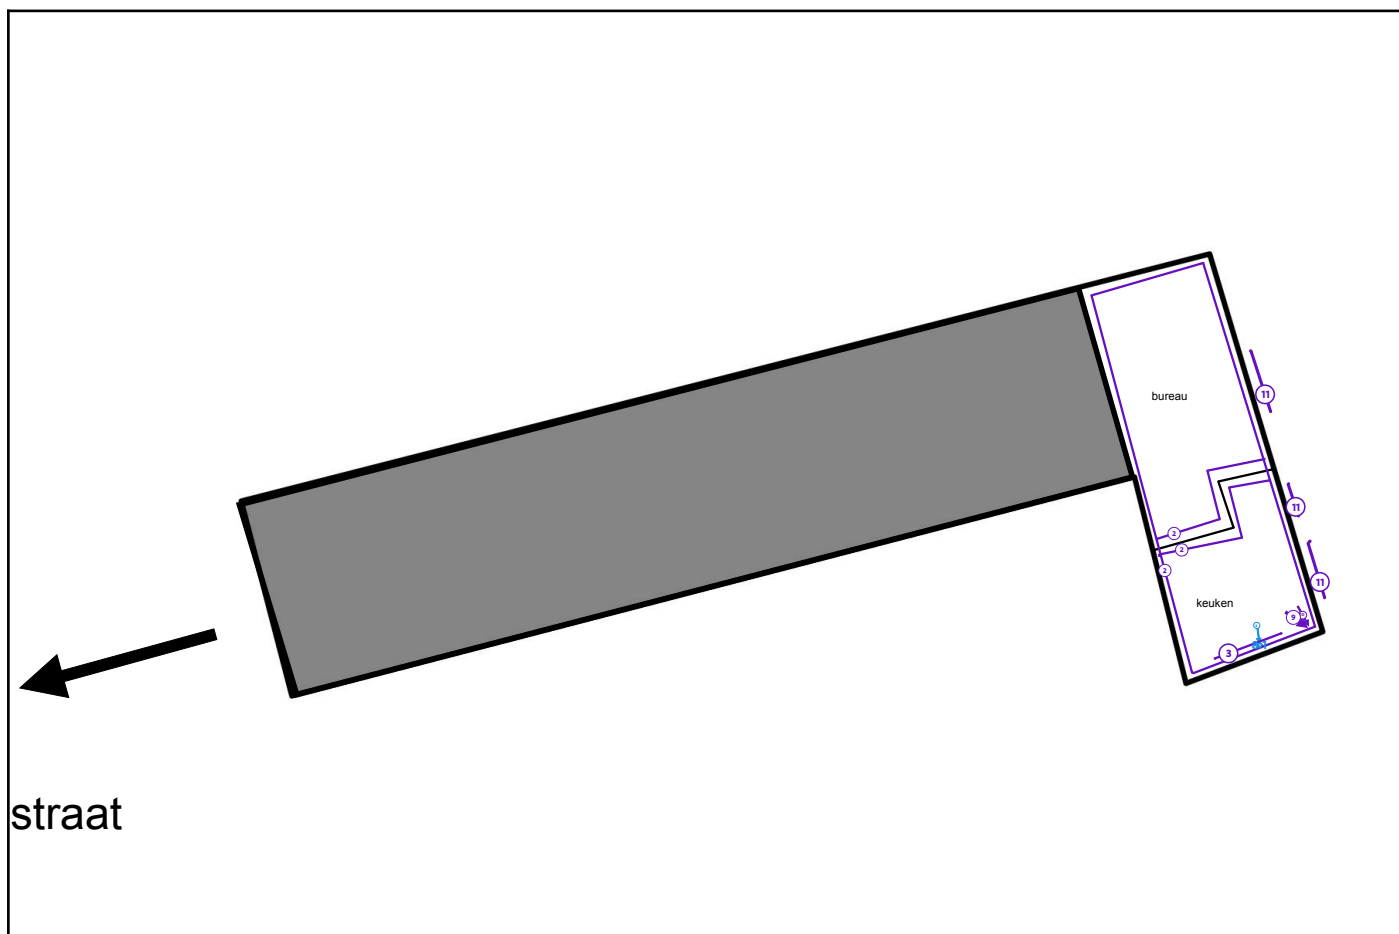
## Plan 2.2: Gelijkvloers

Beschrijving	Type	Actie
2. 201 valse wanden	Advies	-
3. 207 lijmlaag achter faiencetegels	Advies	-
8. 005 Anti dreunlaag onder de wasbak	Geen asbest	-
8.1 Code: 0.5	Puntmonster	-
9. 216 rookgaskanalen	Overige ruimte of materiaal	-
10. 205 brander centrale verwarming	Overige ruimte of materiaal	-
11. 203 Kit aan schrijnwerk	Overige ruimte of materiaal	-

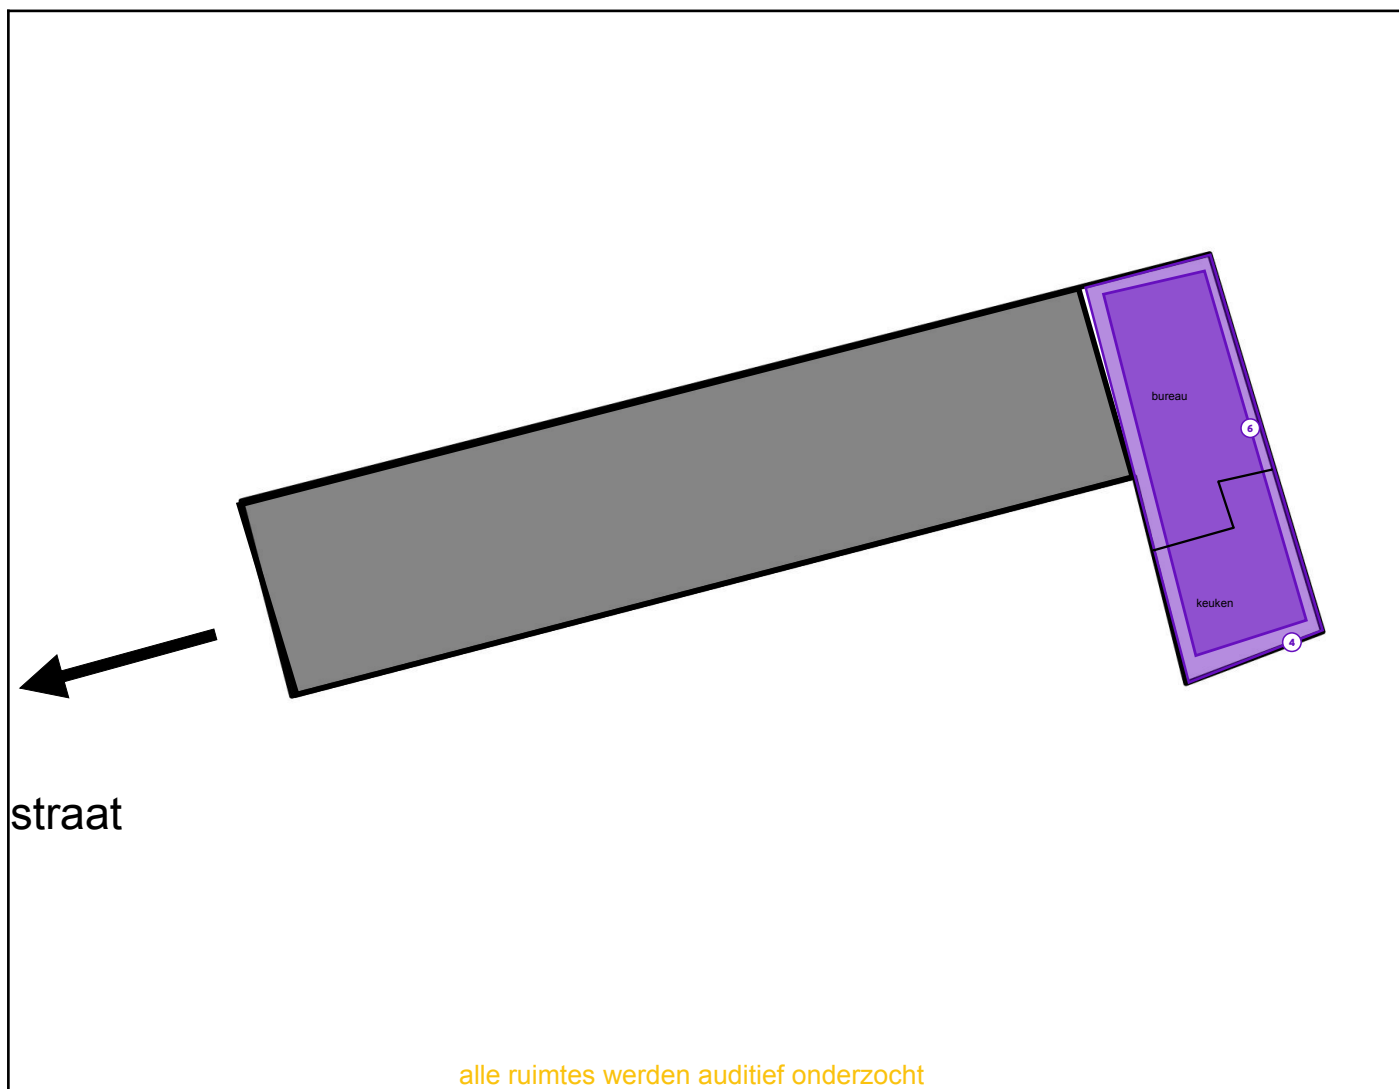
## Plan 2.3: Gelijkvloers kopie

Beschrijving	Type	Actie
4. 202 verlaagde plafonds	Advies	-
5. auditief onderzoek	Advies	-
6. 204 vloerbekleding/tegels en lijmlagen	Advies	-

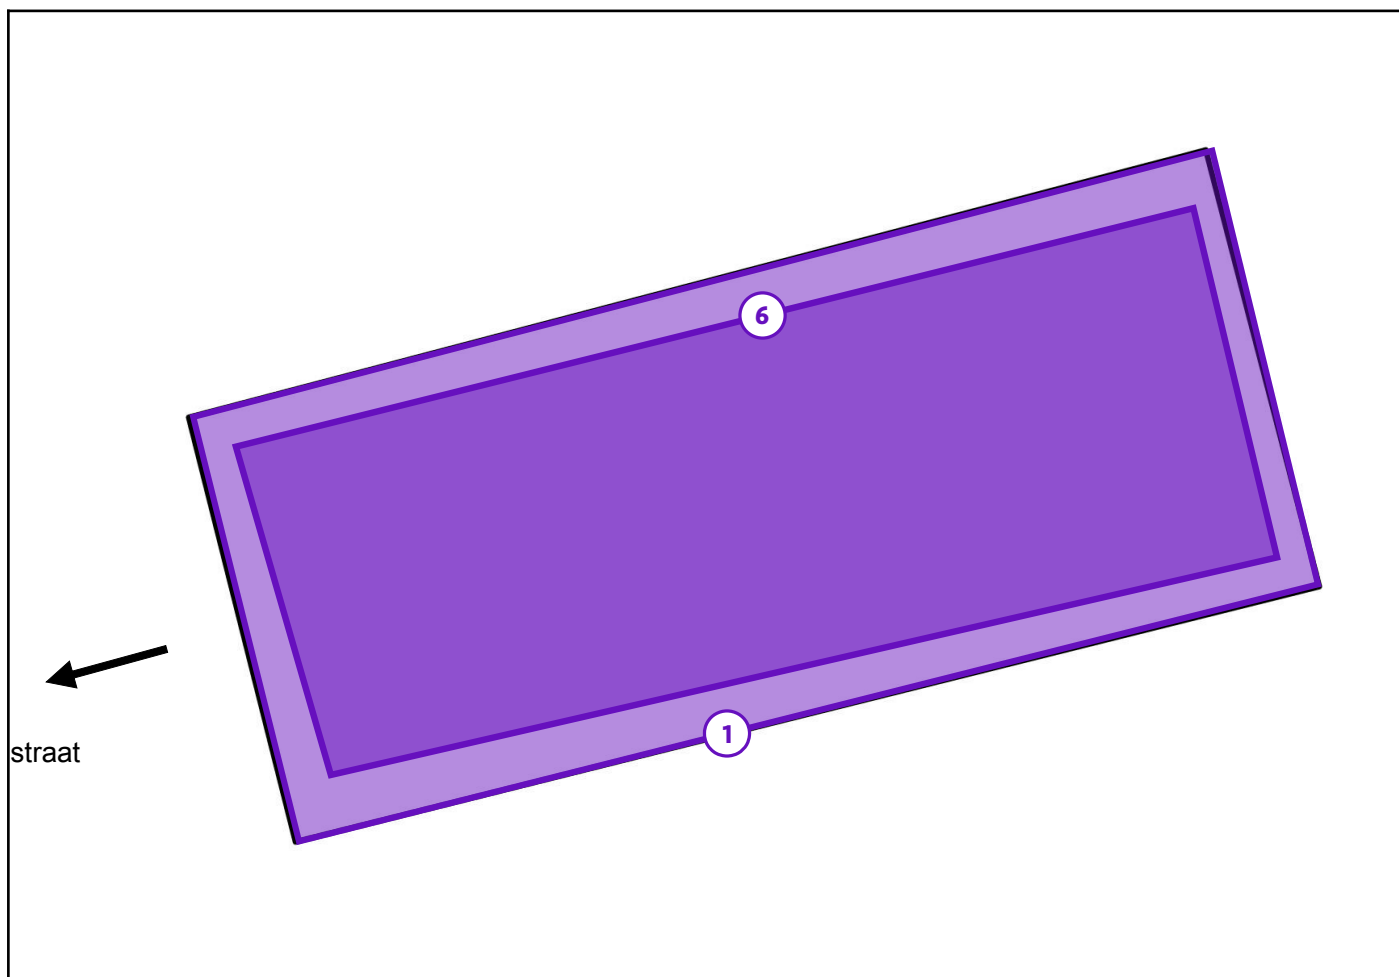
## Plan 3.1: Dak

Beschrijving	Type	Actie
1. 303 Dak is niet inspecteerbaar	Beperking	-
6. 204 vloerbekleding/tegels en lijmlagen	Advies	-

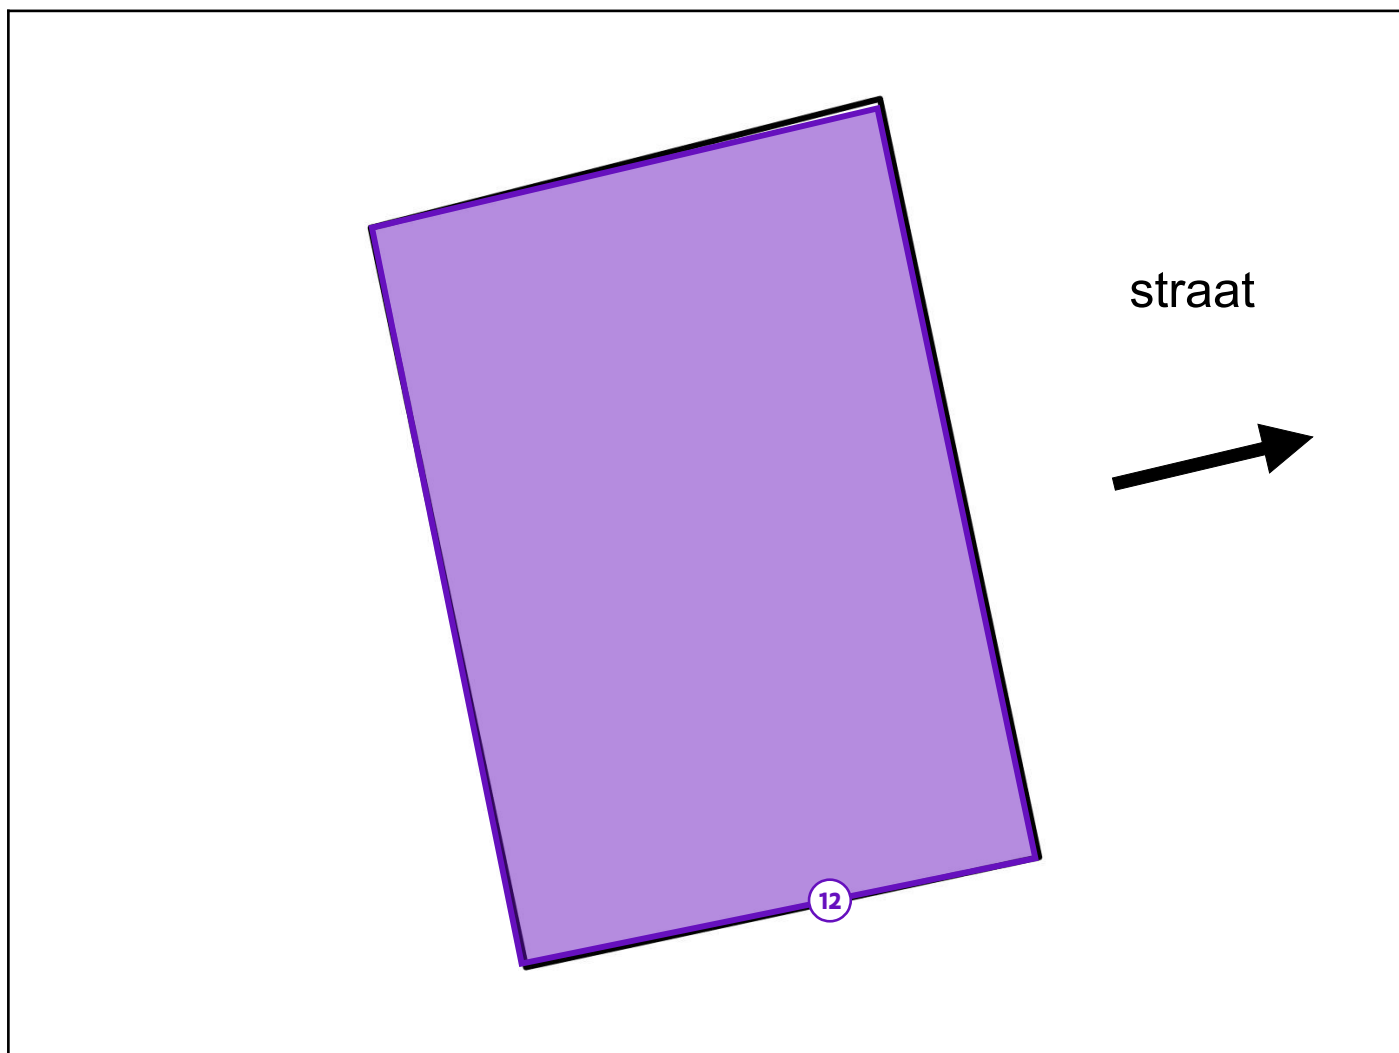
## Plan 4.1: Bijgebouw plan

Beschrijving	Type	Actie
12. 213 dakbedekking	Overige ruimte of materiaal	-
