# Asbestinventarisatetest

Bergstraat 17, 9451 Haaltert

Attestnummer : 20260317-000411.001

Uitgegeven op : 17.03.2026

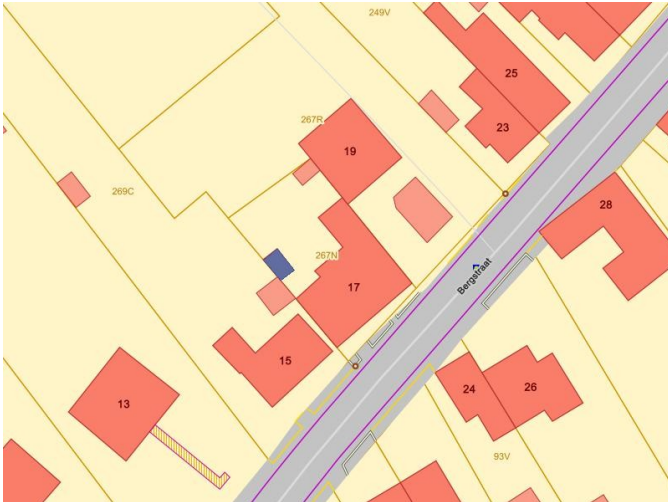
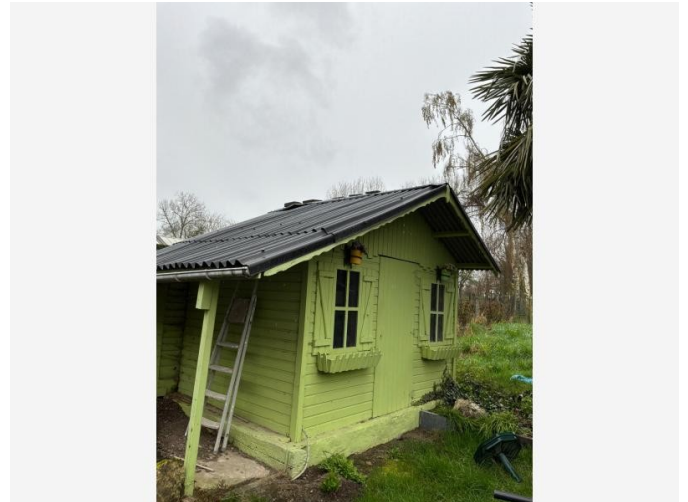
## Zone 2: Tuinhuis

- 1 Asbestmateriaal**
- 0 Beperkingen
- 0 Uitsluitingen
- 0 Roerende goederen
- 0 Puin, steenslag, (water)bodem
- 0 Adviezen
- 1 Geen asbest**

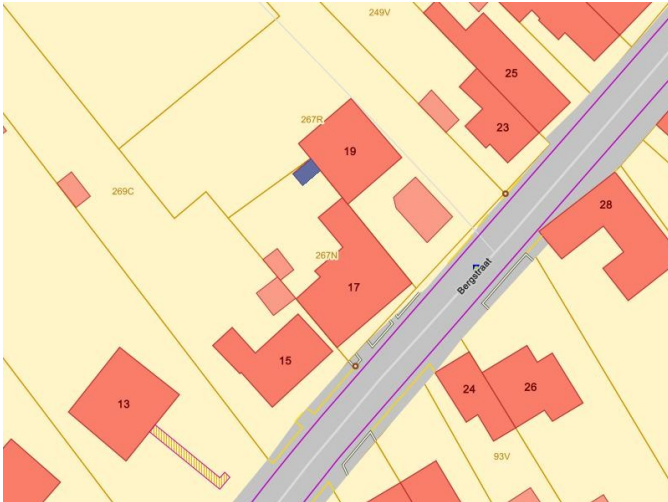
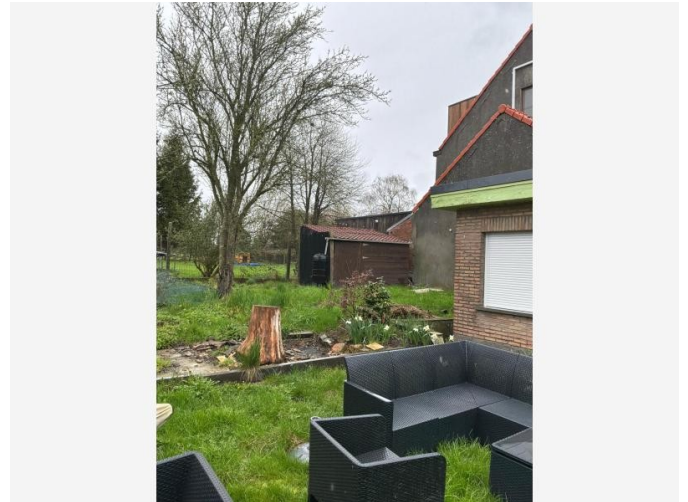
## Zone 3: Berghok

- 0 Asbestmaterialen
- 0 Beperkingen
- 0 Uitsluitingen
- 0 Roerende goederen
- 0 Puin, steenslag, (water)bodem
- 0 Adviezen
- 0 Geen asbest

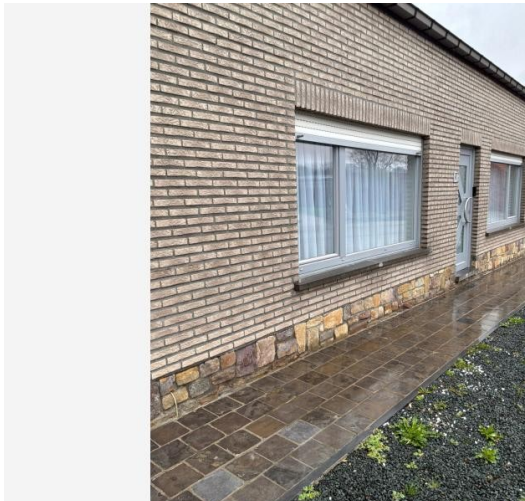
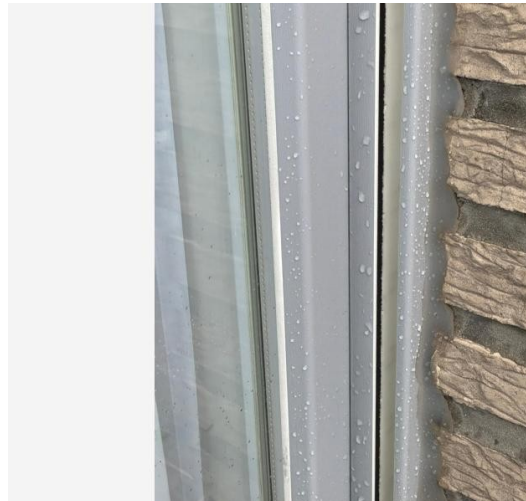
## Fiche 13: mastiek type: siliconen - alle ramen

| Beschrijving | Notitie | Terug te vinden op plannen |
|---|---|---|
| Fiche 13: mastiek type: siliconen - alle ramen | Aanwezig in alle ramen, buiten de andere aangeduide types. | - |
