# Asbestinventarisatetest

Wildendries 20, 9404 Ninove

Attestnummer : **20250826-000362.000**

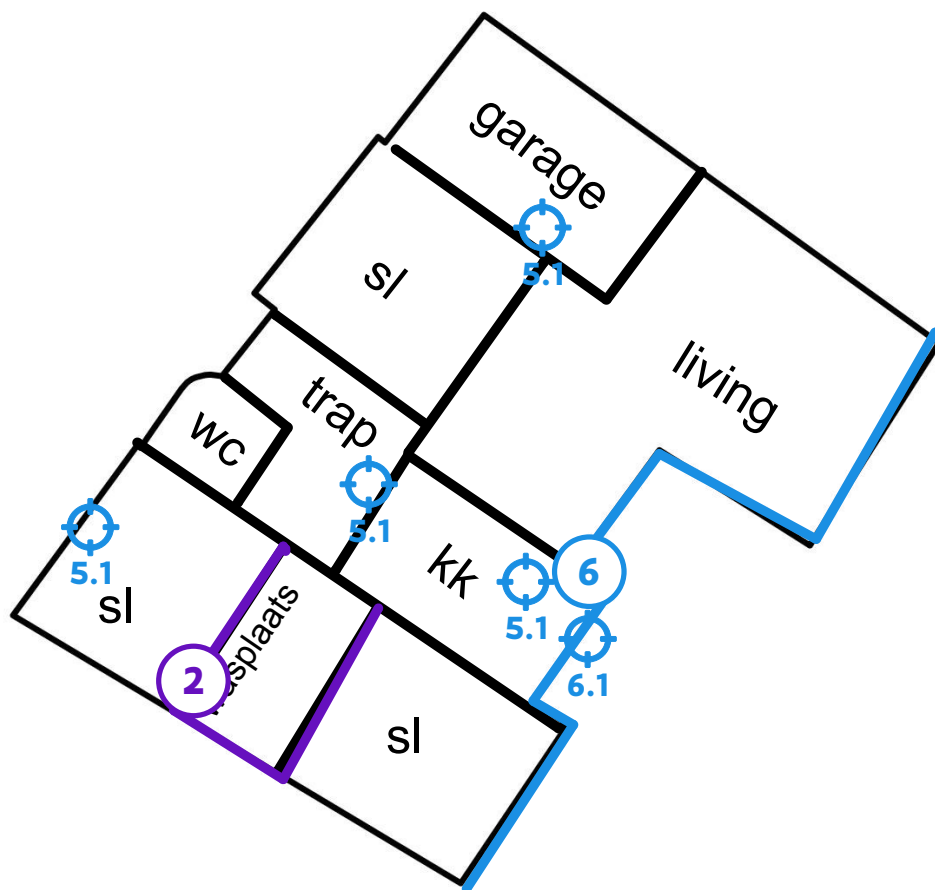
## Plan 1.1: Hoofdgebouw plan gvl

alle gepleisterde wanden

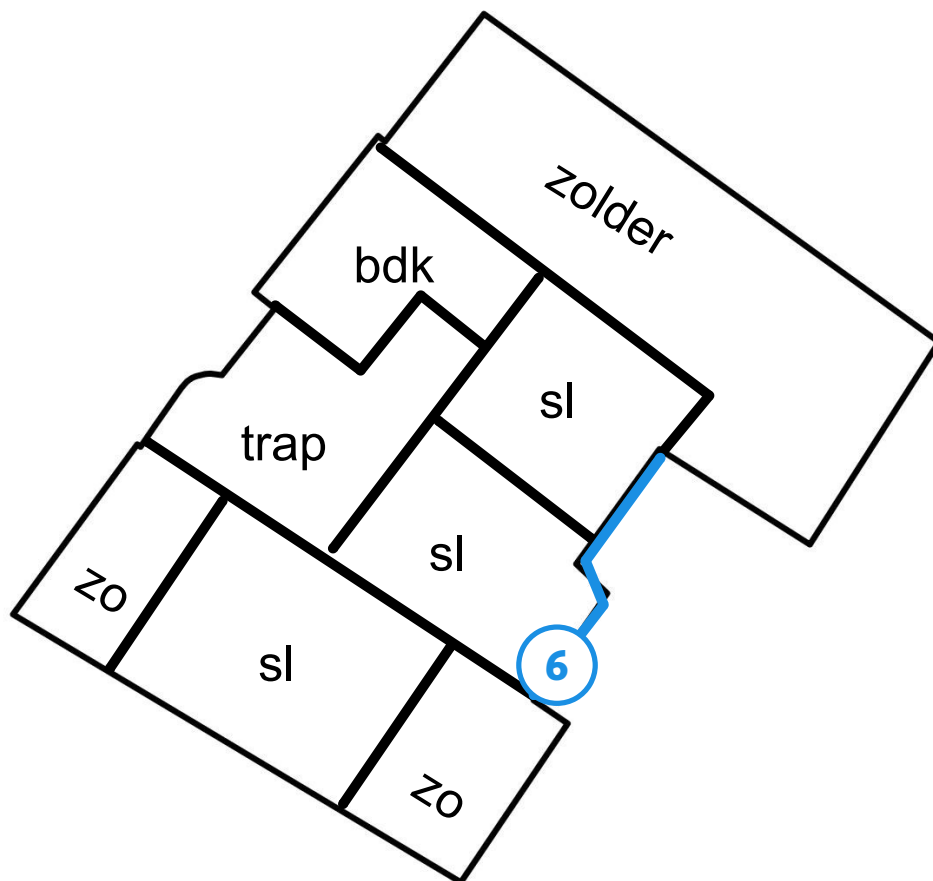
alle vloerzeilen novilon

alle gepleisterde wanden

| Beschrijving | Type | Actie |
|---|---|---|
| 6. crepi gevel | Geen asbest | - |

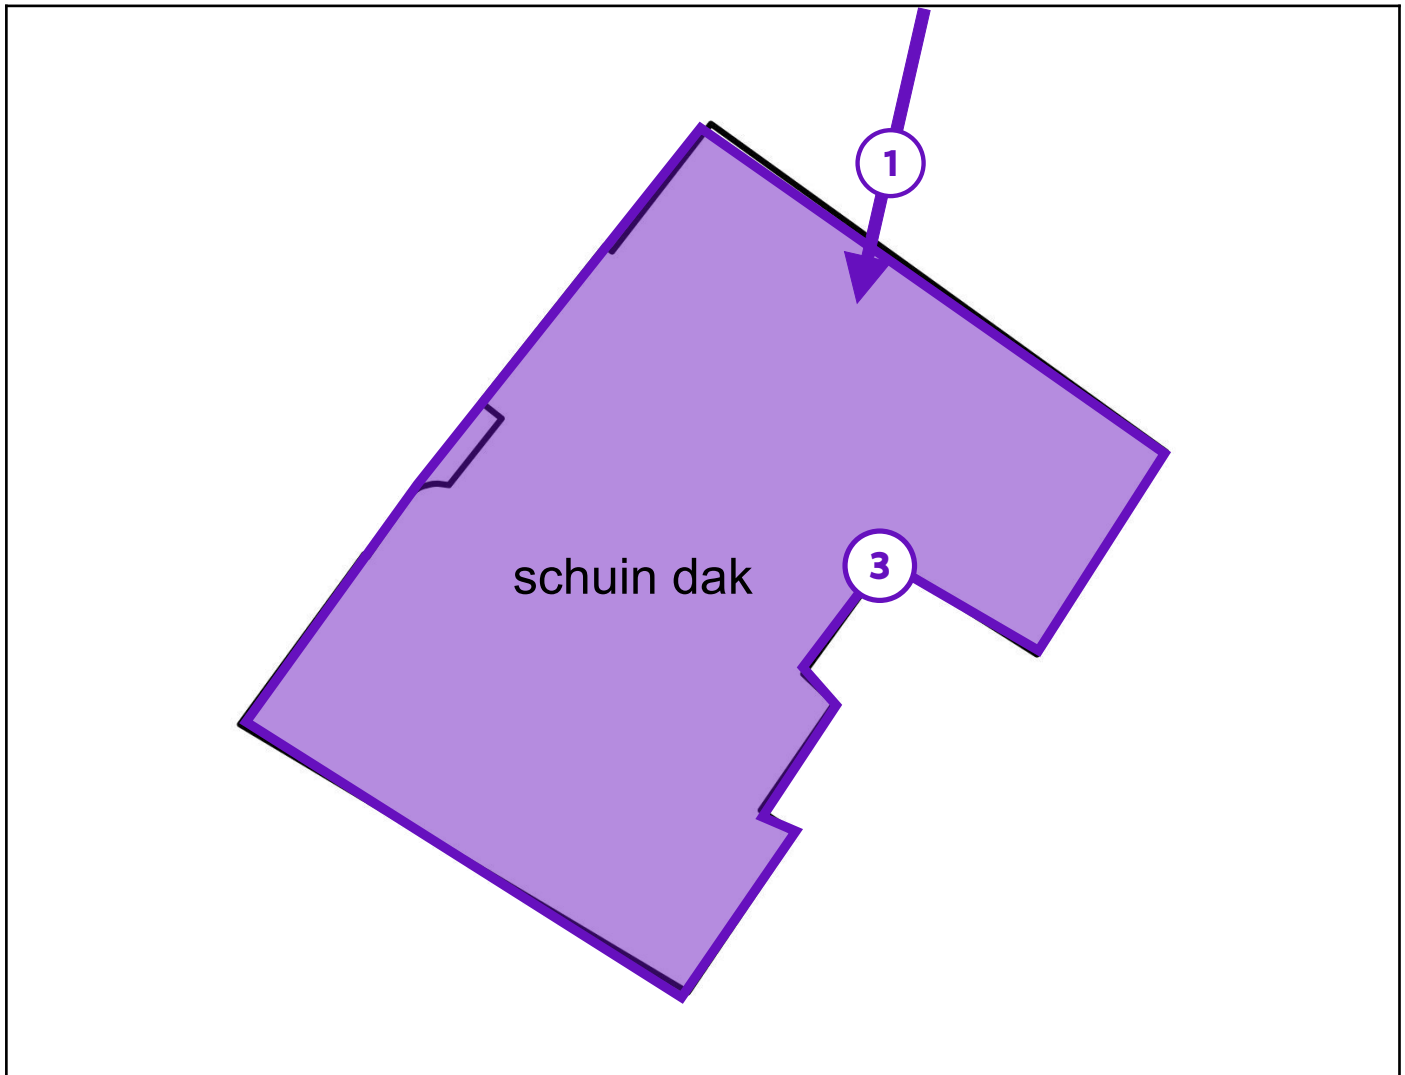
## Plan 1.3: Hoofdgebouw plan dak

| Beschrijving | Type | Actie |
|---|---|---|
| 3. Onderdak type: D folie | Advies | - |

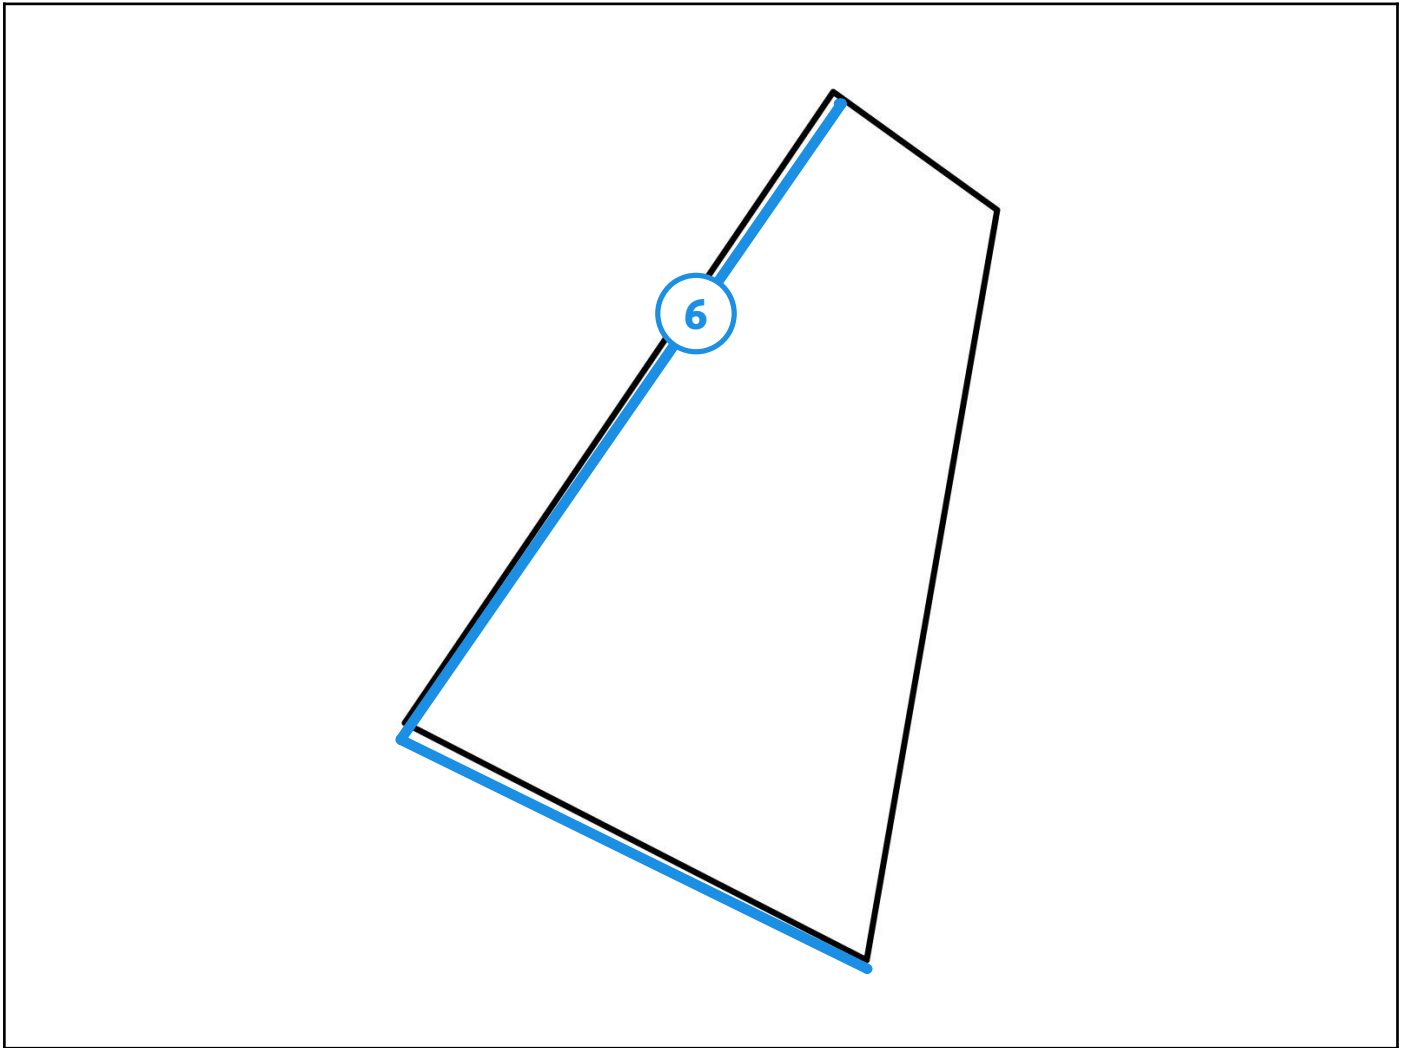
## Plan 2.1: Tuinhuis plan gvl

| Beschrijving | Type | Actie |
|---|---|---|
| 6. crepi gevel | Geen asbest | - |
