# Asbestinventarisatetest

Ninovestraat 42, 9450 Haaltert

Attestnummer : 20260326-000038.000

Uitgegeven op : 26.03.2026

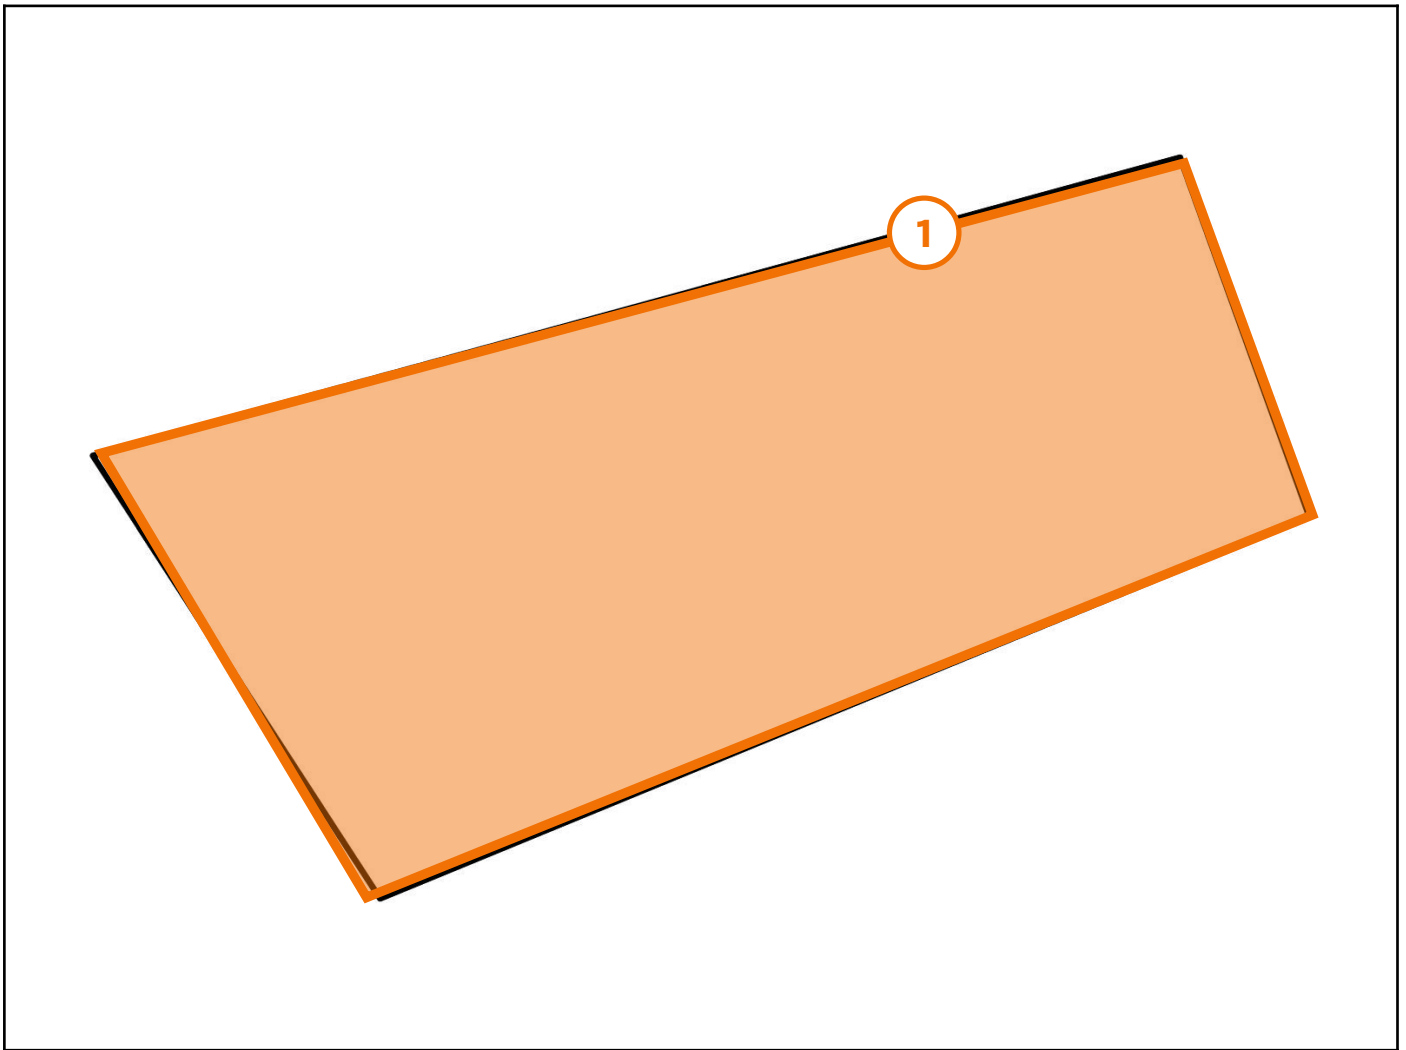
## Plan 2.2: Tuinhuis plan dak

| Beschrijving | Type | Actie |
|---|---|---|
| 1. golfplaten dak | Asbestmateriaal | <a href="#">Verwijderen</a> |
