# Asbestinventarisatetest

Kerkhofstraat 39, 9420 Erpe-Mere

Attestnummer : 20251118-000323.000

Uitgegeven op : 18.11.2025

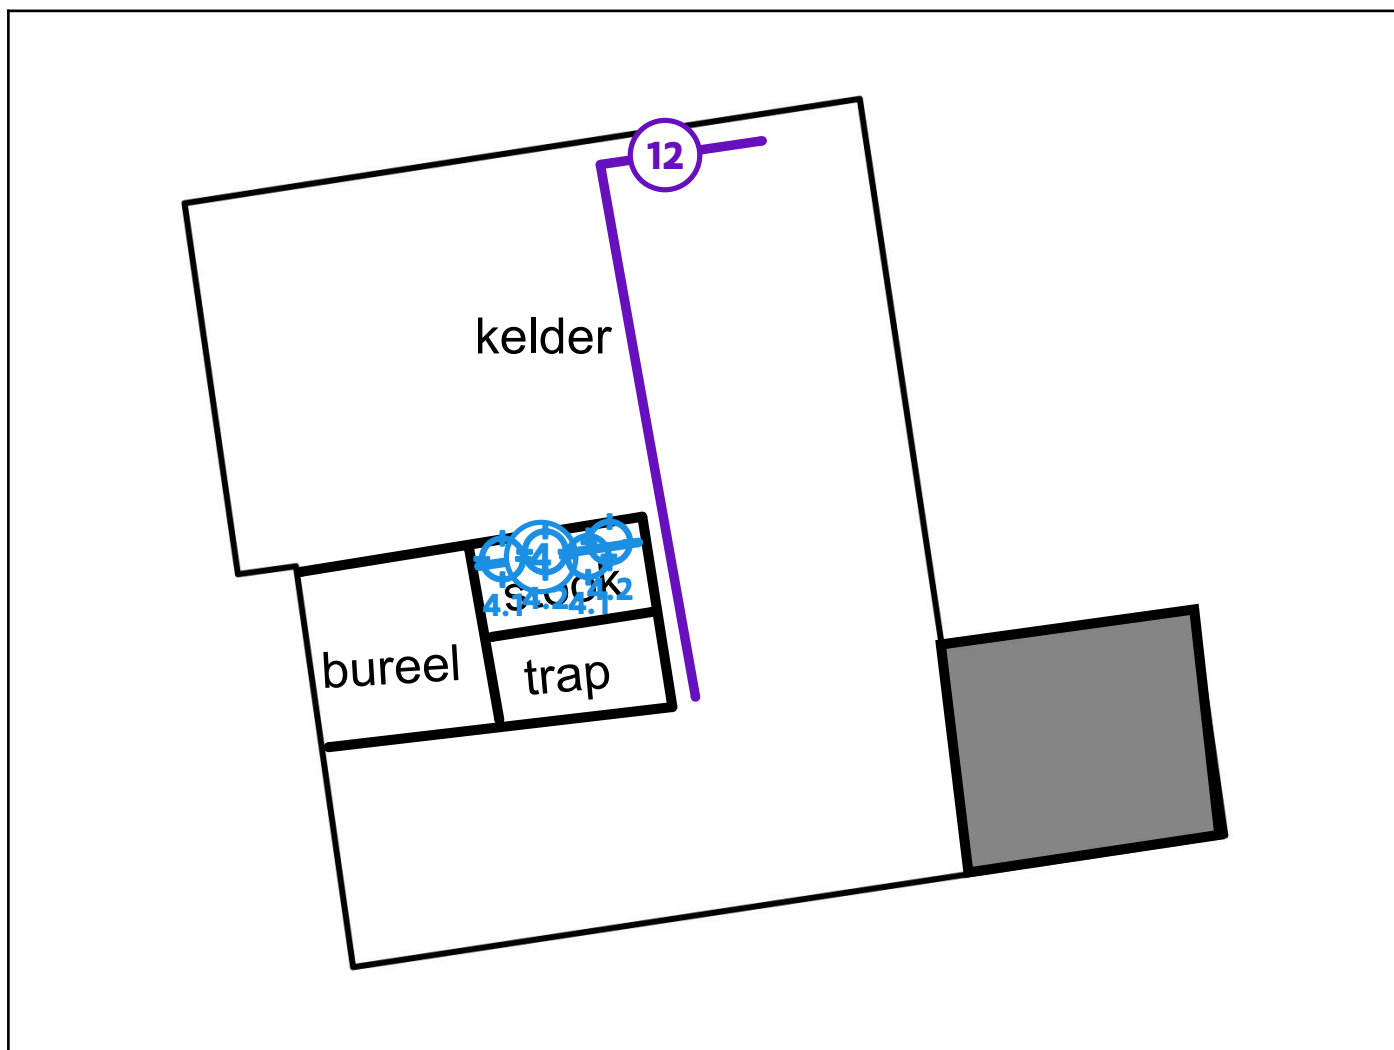
## Plan 1.1: Hoofdgebouw plan kelder

Beschrijving	Type	Actie
4. buisisolatie verwarmingsbuizen	Geen asbest	-
4.1 Code: Mm3	Mengmonster	-
4.2 Code: Mm4	Mengmonster	-
12. buisisolatie verwarmingsbuizen: niet asbest houdend me folie	Overige ruimte of materiaal	-

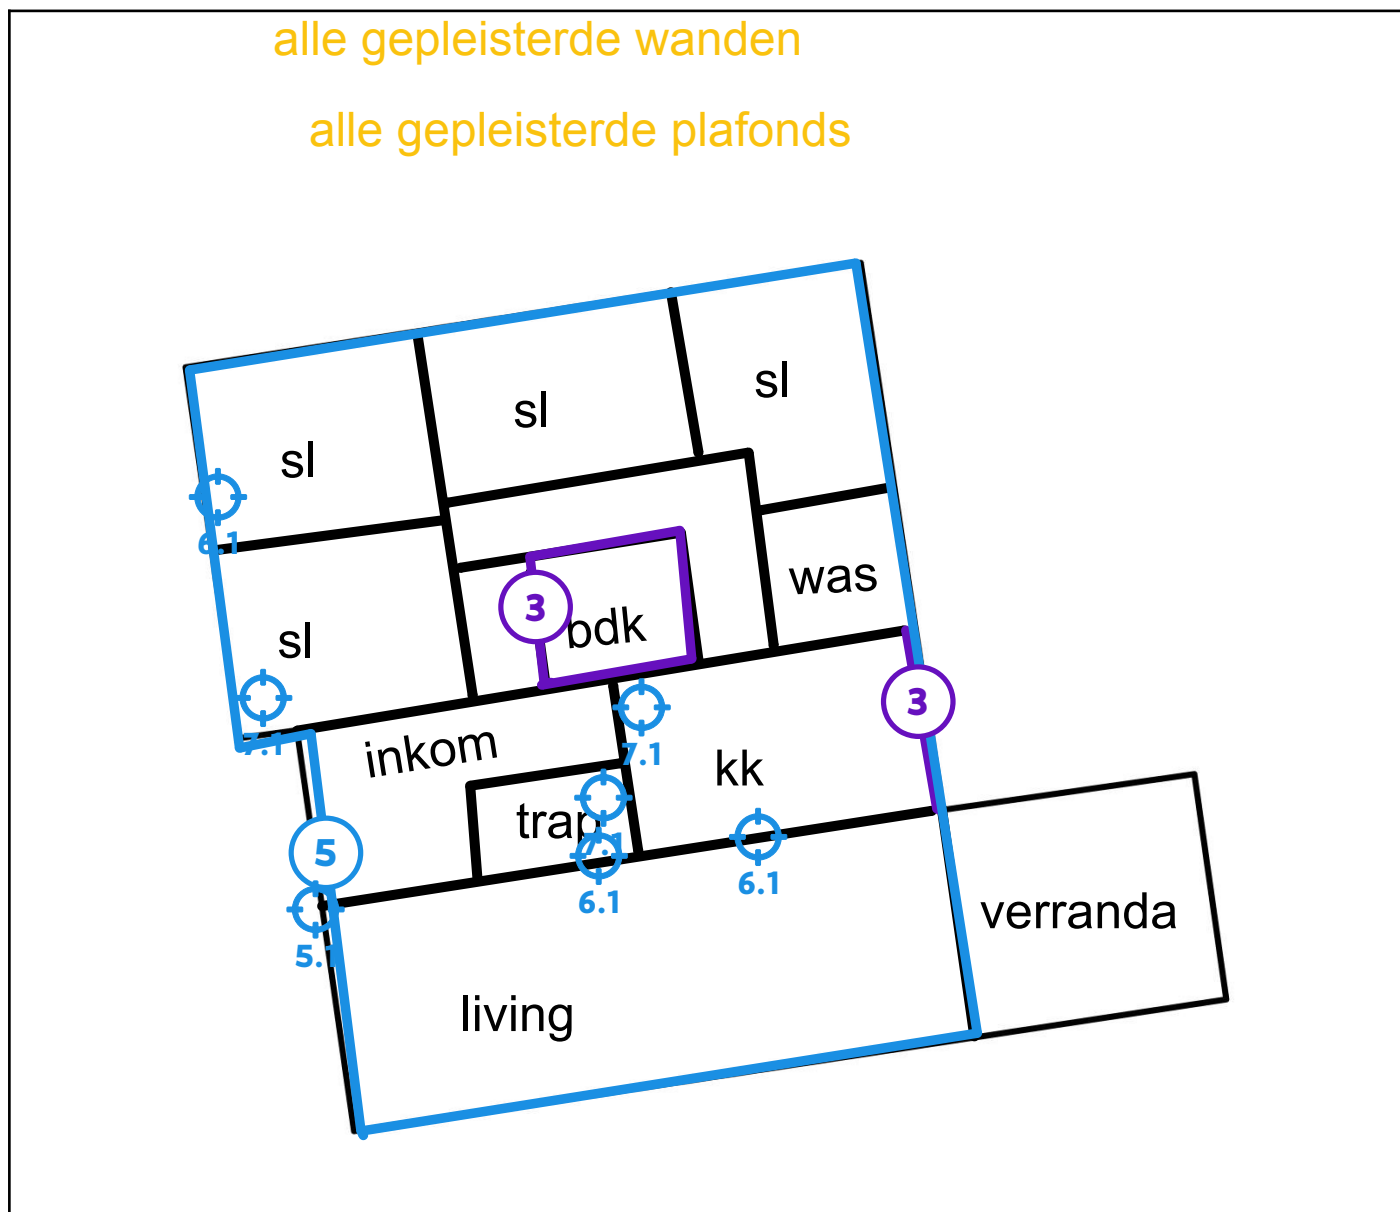
## Plan 1.2: Hoofgebouw plan gvl

Beschrijving	Type	Actie
3. faiancelijm achter tegels	Advies	-
5. crepi gevel	Geen asbest	-
5.1 Code: Mm5	Puntmonster	-
6. pleisterwerk wanden	Geen asbest	-
6.1 Code: mm01	Mengmonster	-

7. pleisterwerk plafond	Geen asbest	-
7.1 Code: mm02	Mengmonster	-

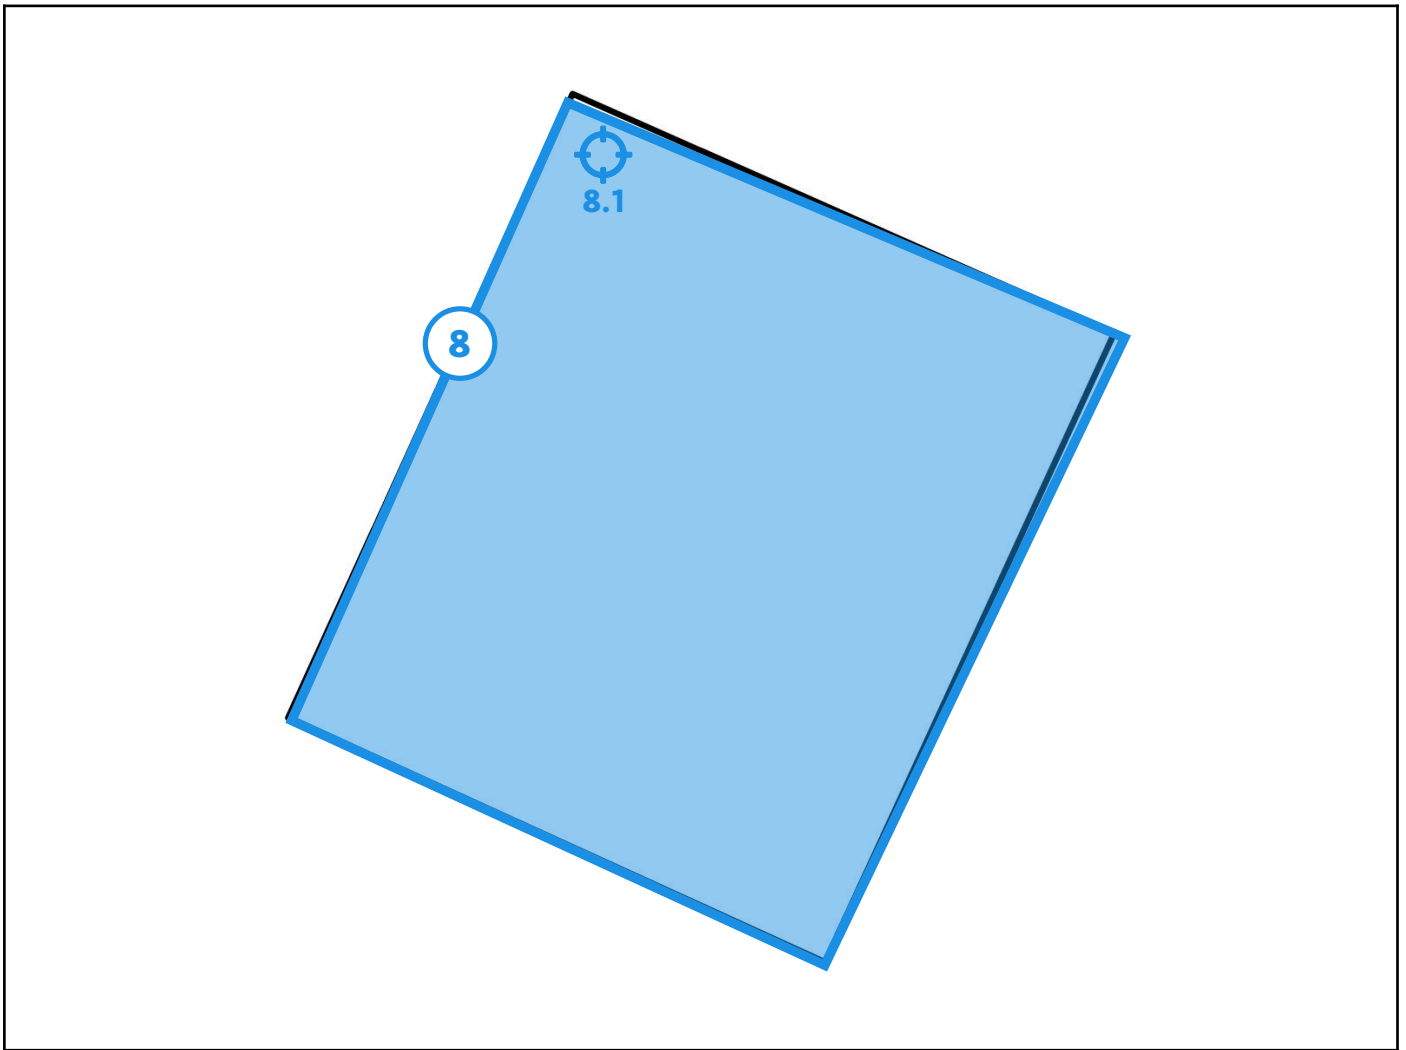
## Plan 2.2: Tuinhuis plan dak

Beschrijving	Type	Actie
8. roofing dak	Geen asbest	-
8.1 Code: Mm6	Puntmonster	-

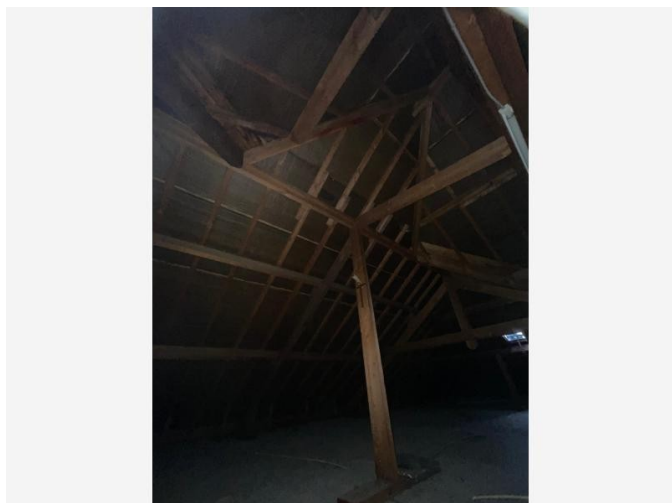
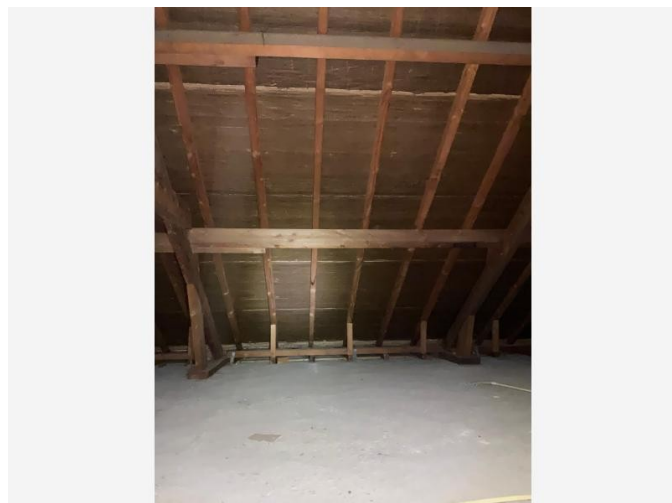
### Fiche 9: Onderdak type: papier

Beschrijving	Notitie	Terug te vinden op plannen
Fiche 9: Onderdak type: papier	Dit onderdak type is niet asbest verdacht. (Deze zijn steekproefsgewijs vastgesteld en kunnen, indien de vastelling dit niet toeliet, geen uitspraak doen over het volledige onderdak. )	Plan 1.3: Hoofdgebouw plan dak
Fiche 10: mastiek type: siliconen	-	-

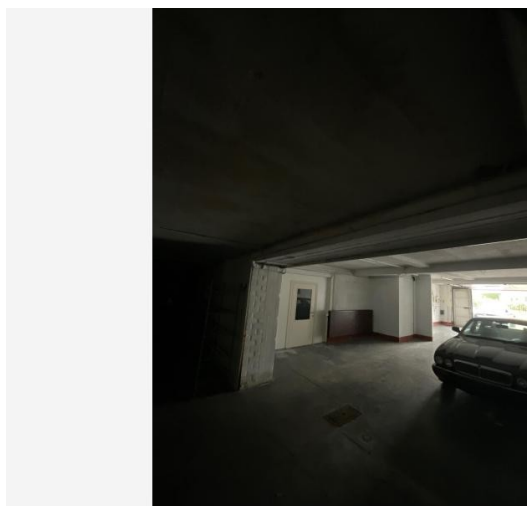
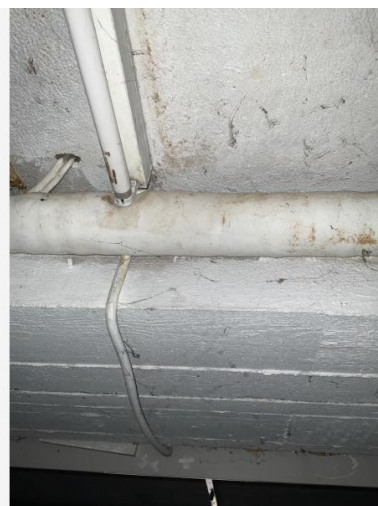
## Fiche 12: buisisolatie verwarmingsbuizen: niet asbest houdend me folie

Beschrijving	Notitie	Terug te vinden op plannen
Fiche 11: Lift: niet aanwezig	In deze eenheid is geen liftinfrastructuur aanwezig.	-
Fiche 12: buisisolatie verwarmingsbuizen: niet asbest houdend me folie	Deze toepassing is in deze wooneenheid niet aanwezig.	Plan 1.1: Hoofdgebouw plan kelder
Fiche 13: Verwarmingsketel van voor 2001	De verwarmingsketel dateert vermoedelijk van voor 2001. De kans bestaat dat er asbesthoudende materialen zijn gebruikt tijdens de productie/herstellingen aan de ketel. De inspecteur kon tijdens zijn rondgang geen asbesthoudende materialen aantreffen, maar hou rekening dat er mogelijk aanwezig zijn binnen de behuizing van de ketel. Extra controle aangeraden bij werken aan de ketel.	-
