Asbestinventarisatetest

Terlicht 7, 9451 Haaltert

Attestnummer : 20260428-000088.000

Niet-asbestveilig

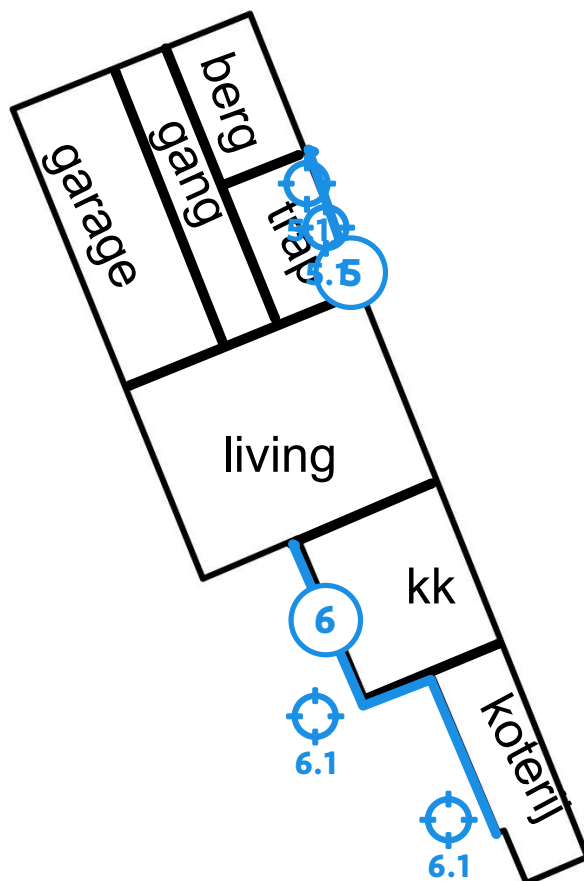
Plan 1.1: Hoofgebouw plan gvl

Beschrijving	Type	Actie
4. Plafond en wand type: Plaatmateriaal	Advies	-
5. pleisterwerk wanden	Geen asbest	-
5.1 Code: mm01	Mengmonster	-
6. crepi gevel	Geen asbest	-
6.1 Code: Mm2	Mengmonster	-

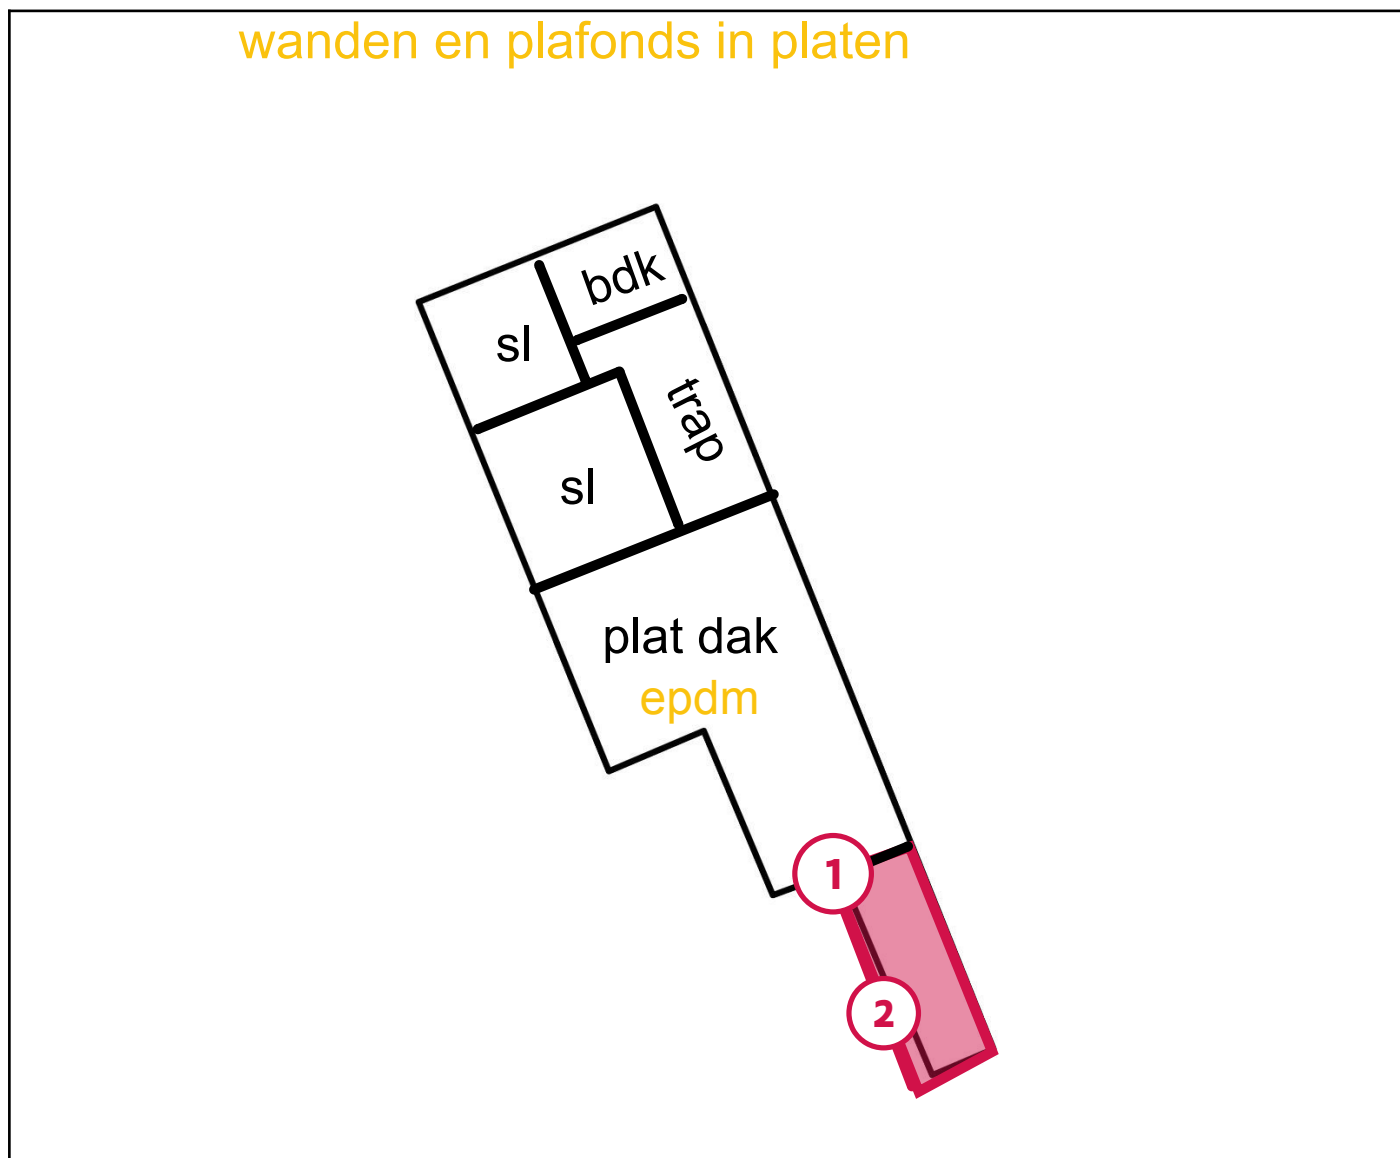
Plan 1.2: Hoofdgebouw plan 1e

Beschrijving	Type	Actie
1. golfplaten dak	Asbestmateriaal	Dringend verwijderen
2. Sediment en slib in goot	Asbestmateriaal	Dringend verwijderen
4. Plafond en wand type: Plaatmateriaal	Advies	-
12. Plat dak EPDM	Overige ruimte of materiaal	-

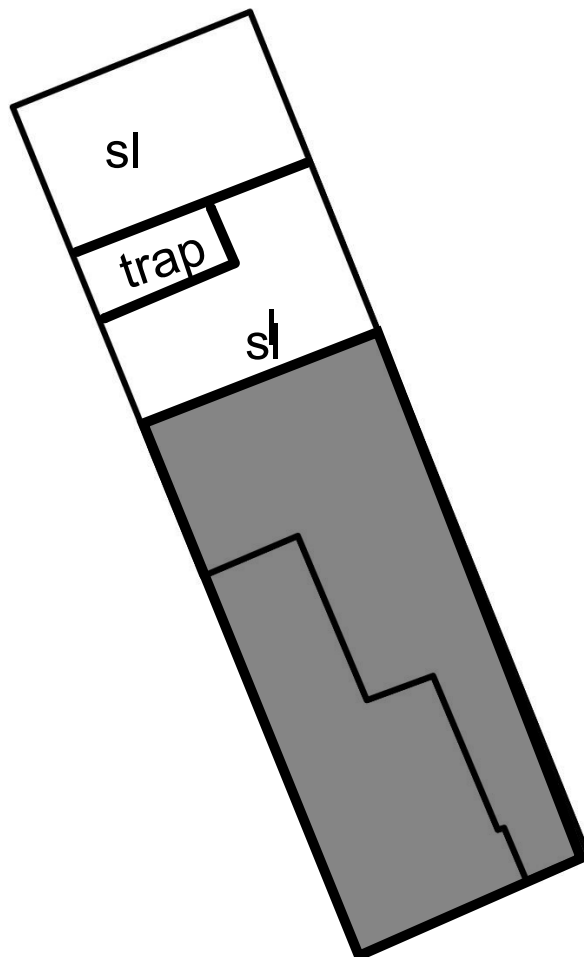
Plan 1.3: Hoofdgebouw plan 2e

Beschrijving	Type	Actie
4. Plafond en wand type: Plaatmateriaal	Advies	-

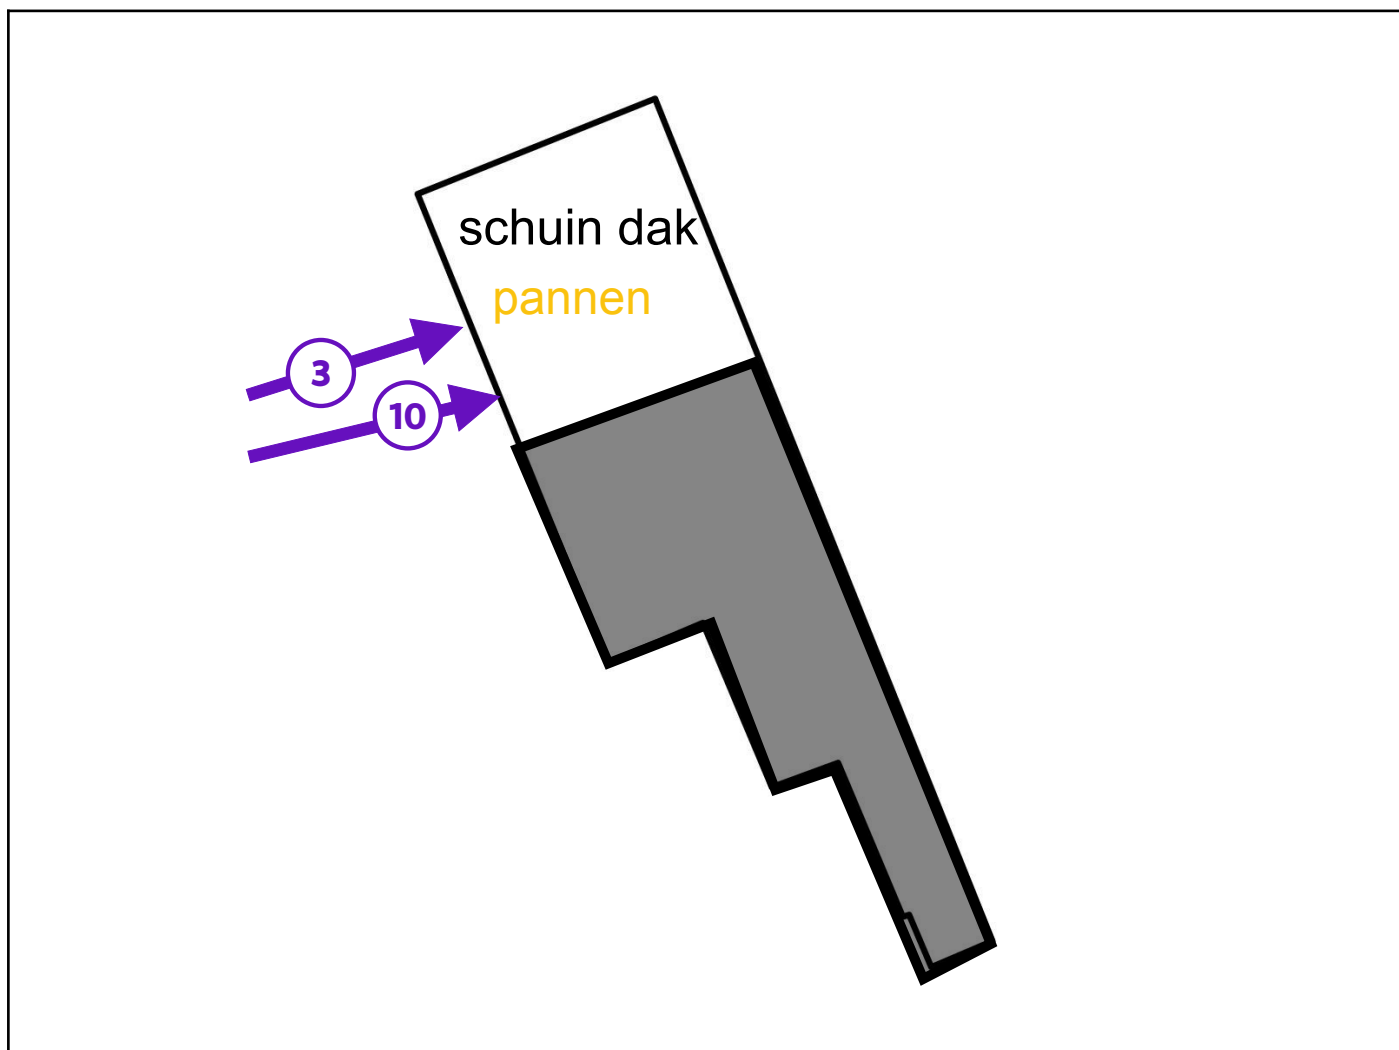
Plan 1.4: Hoofdgebouw plan dak

Beschrijving	Type	Actie
3. Binnenkant schouw	Beperking	-
9. Dak type: pannen	Overige ruimte of materiaal	-
10. Onderdak type: nieuw dak na 2009	Overige ruimte of materiaal	-

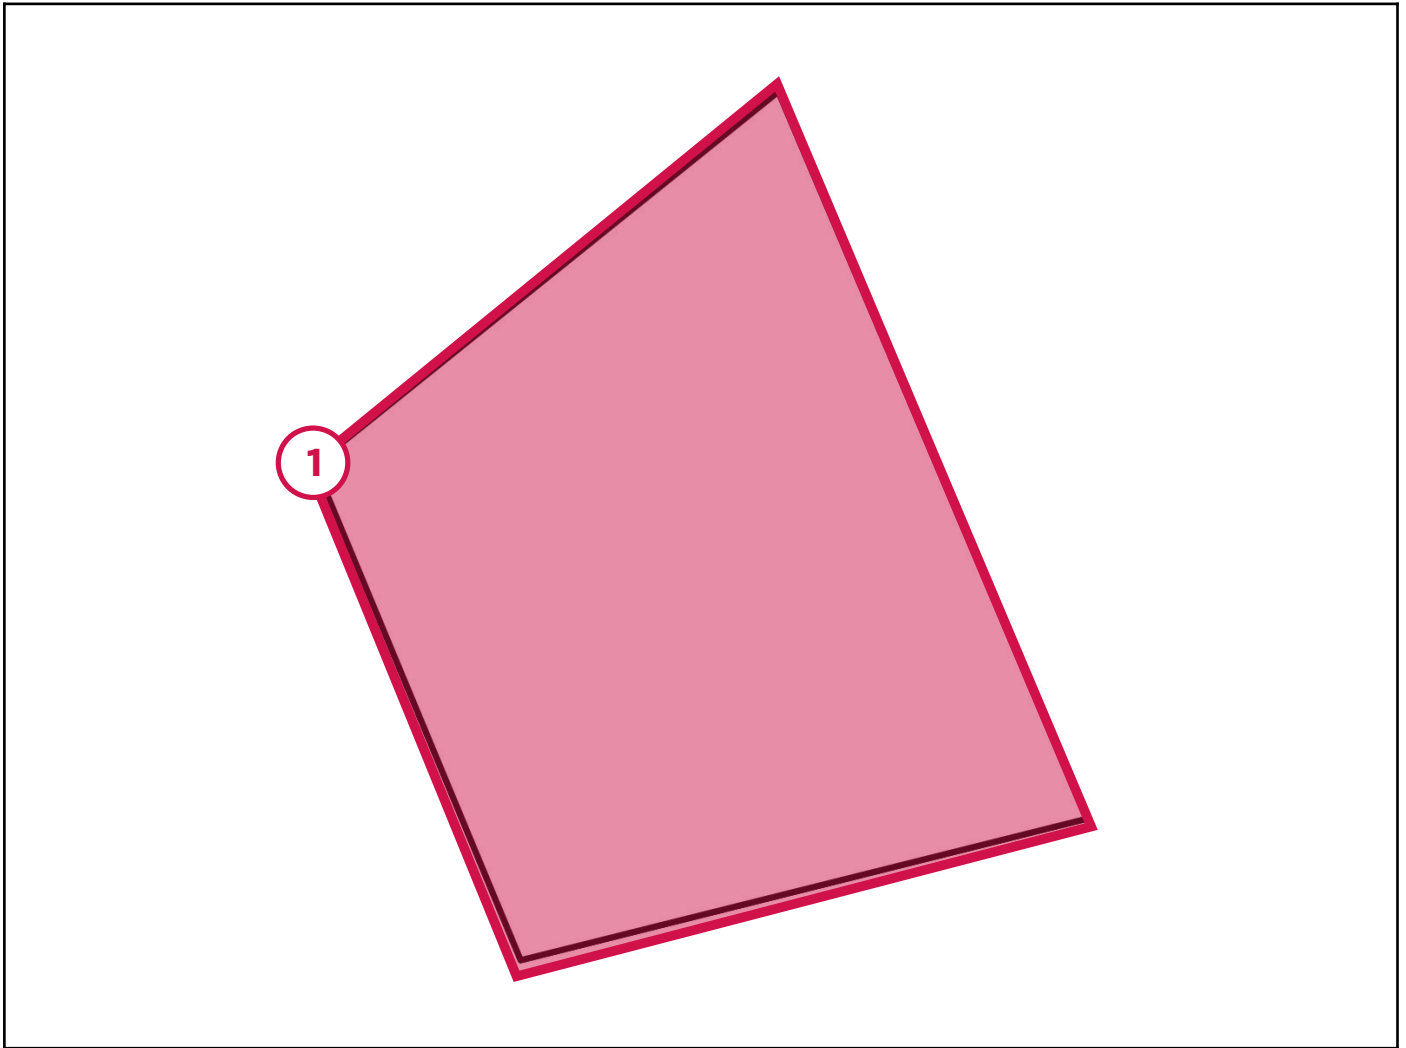
Plan 2.2: Hok plan dak

Beschrijving	Type	Actie
1. golfplaten dak	Asbestmateriaal	Dringend verwijderen

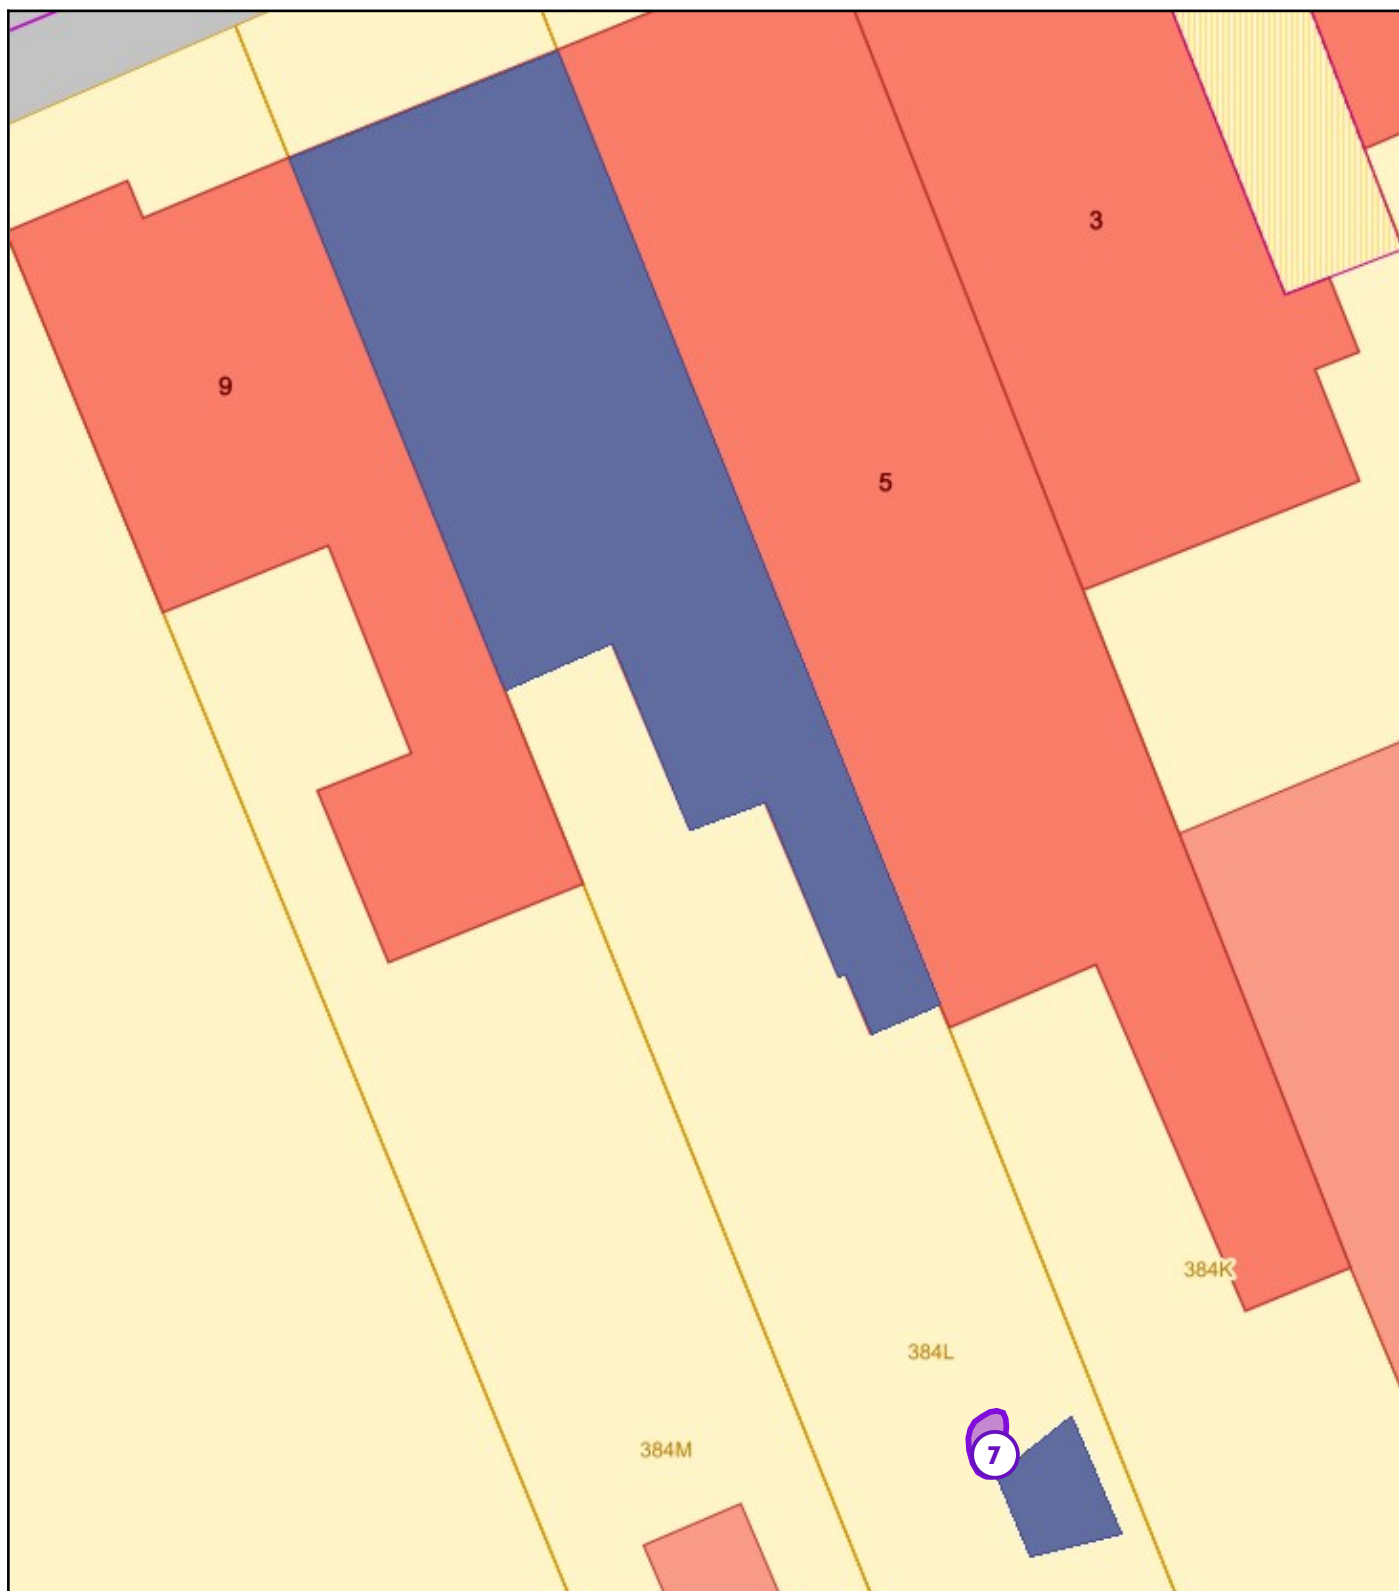
Plan 3.1: Afdruiptzones/afvloeizones

7. Golfplaten zonder goot	Afdruipzone/afvloeizone	-
---------------------------	-------------------------	---
