# Asbestinventarisatetest

Zarlardingestraat 135, 9500 Geraardsbergen

Attestnummer : 20260430-000175.000

Uitgegeven op : 30.04.2026

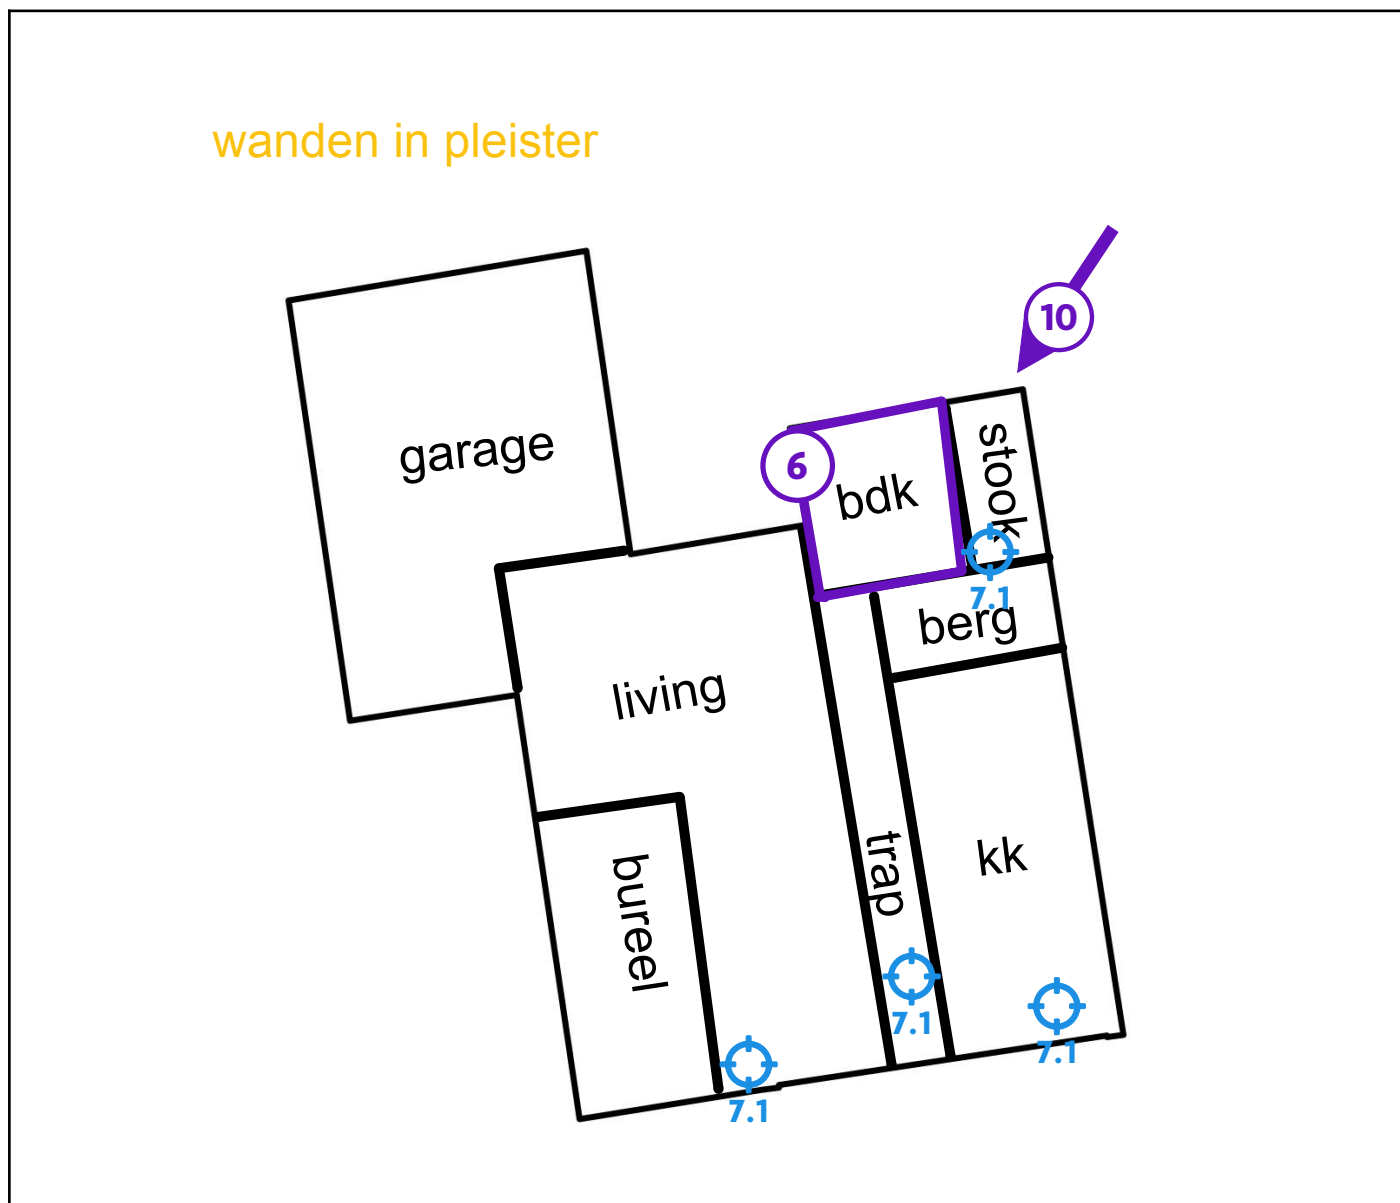
## Plan 1.1: Hoofgebouw plan gvl

Beschrijving	Type	Actie
6. faiancelijm achter tegels	Advies	-
7. pleisterwerk wanden	Geen asbest	-
7.1 Code: mm01	Mengmonster	-
10. Ketel: Geen asbest verdachte pakkingen waarneembaar	Overige ruimte of materiaal	-

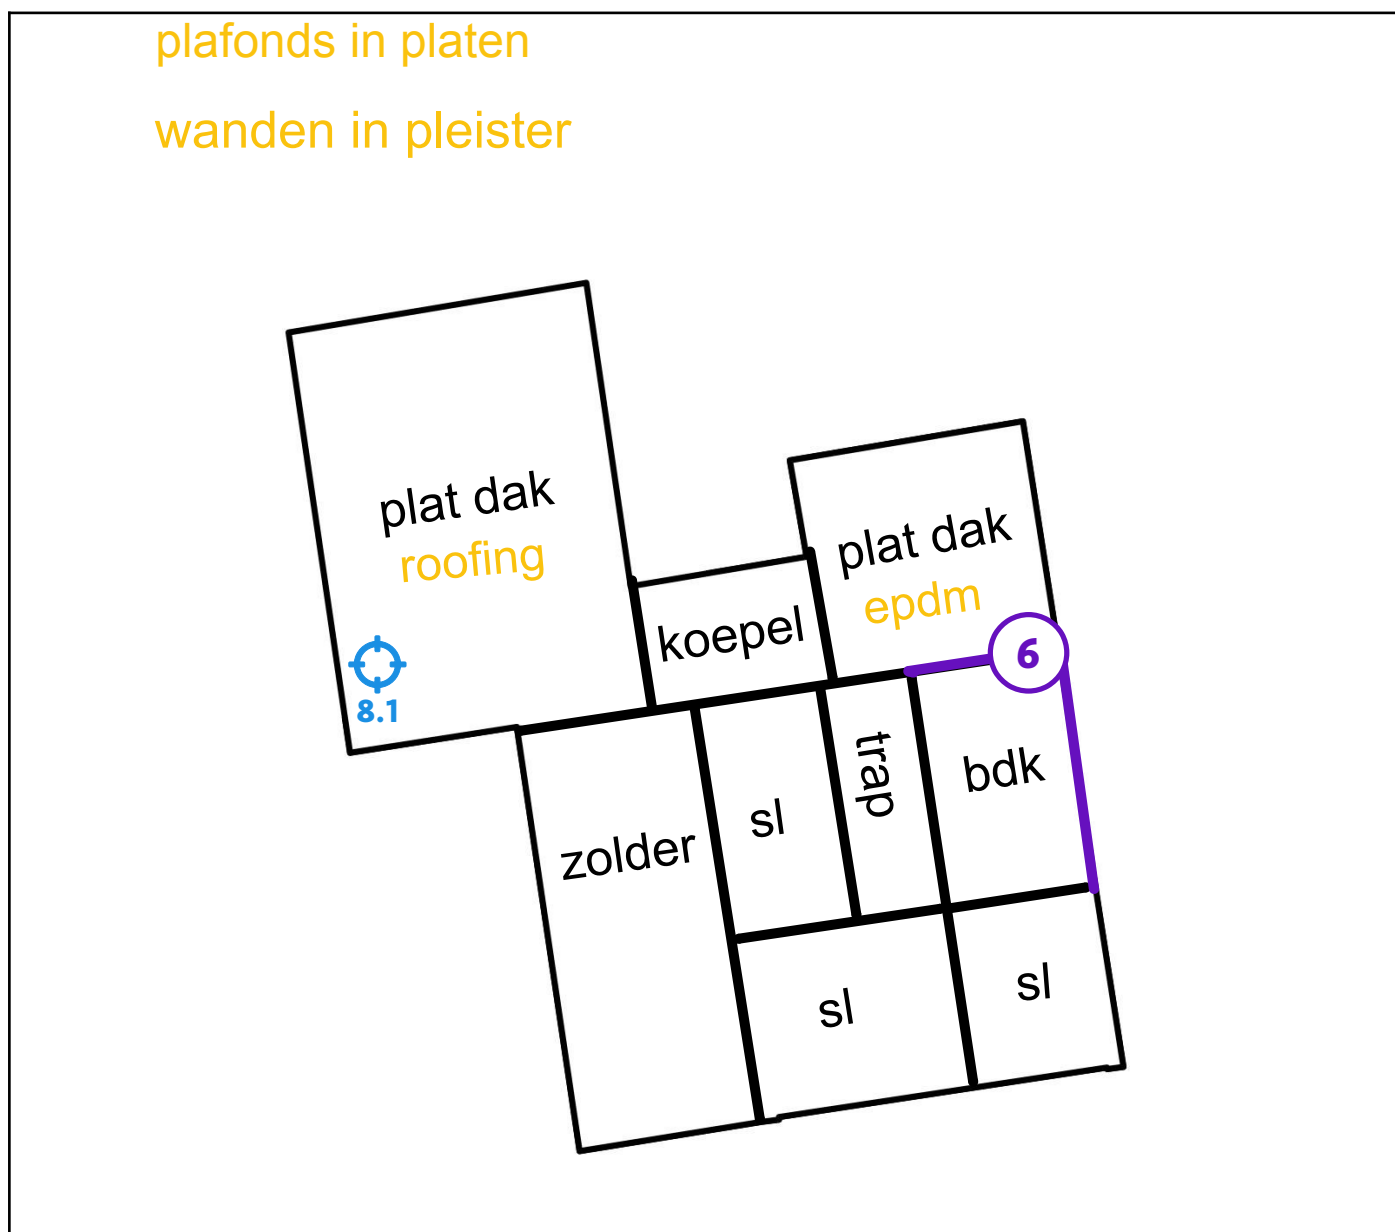
## Plan 1.2: Hoofdgebouw plan 1e

Beschrijving	Type	Actie
5. Plafond type: Plaatmateriaal	Advies	-
6. faiancelijm achter tegels	Advies	-
7. pleisterwerk wanden	Geen asbest	-
8. roofing dak	Geen asbest	-
8.1 Code: Mm2	Puntmonster	-
