Asbestinventarisatetest

Steenveldstraat 10A, 9600 Ronse

Attestnummer : 20260423-000238.000

Asbestveilig (maar niet asbestvrij)

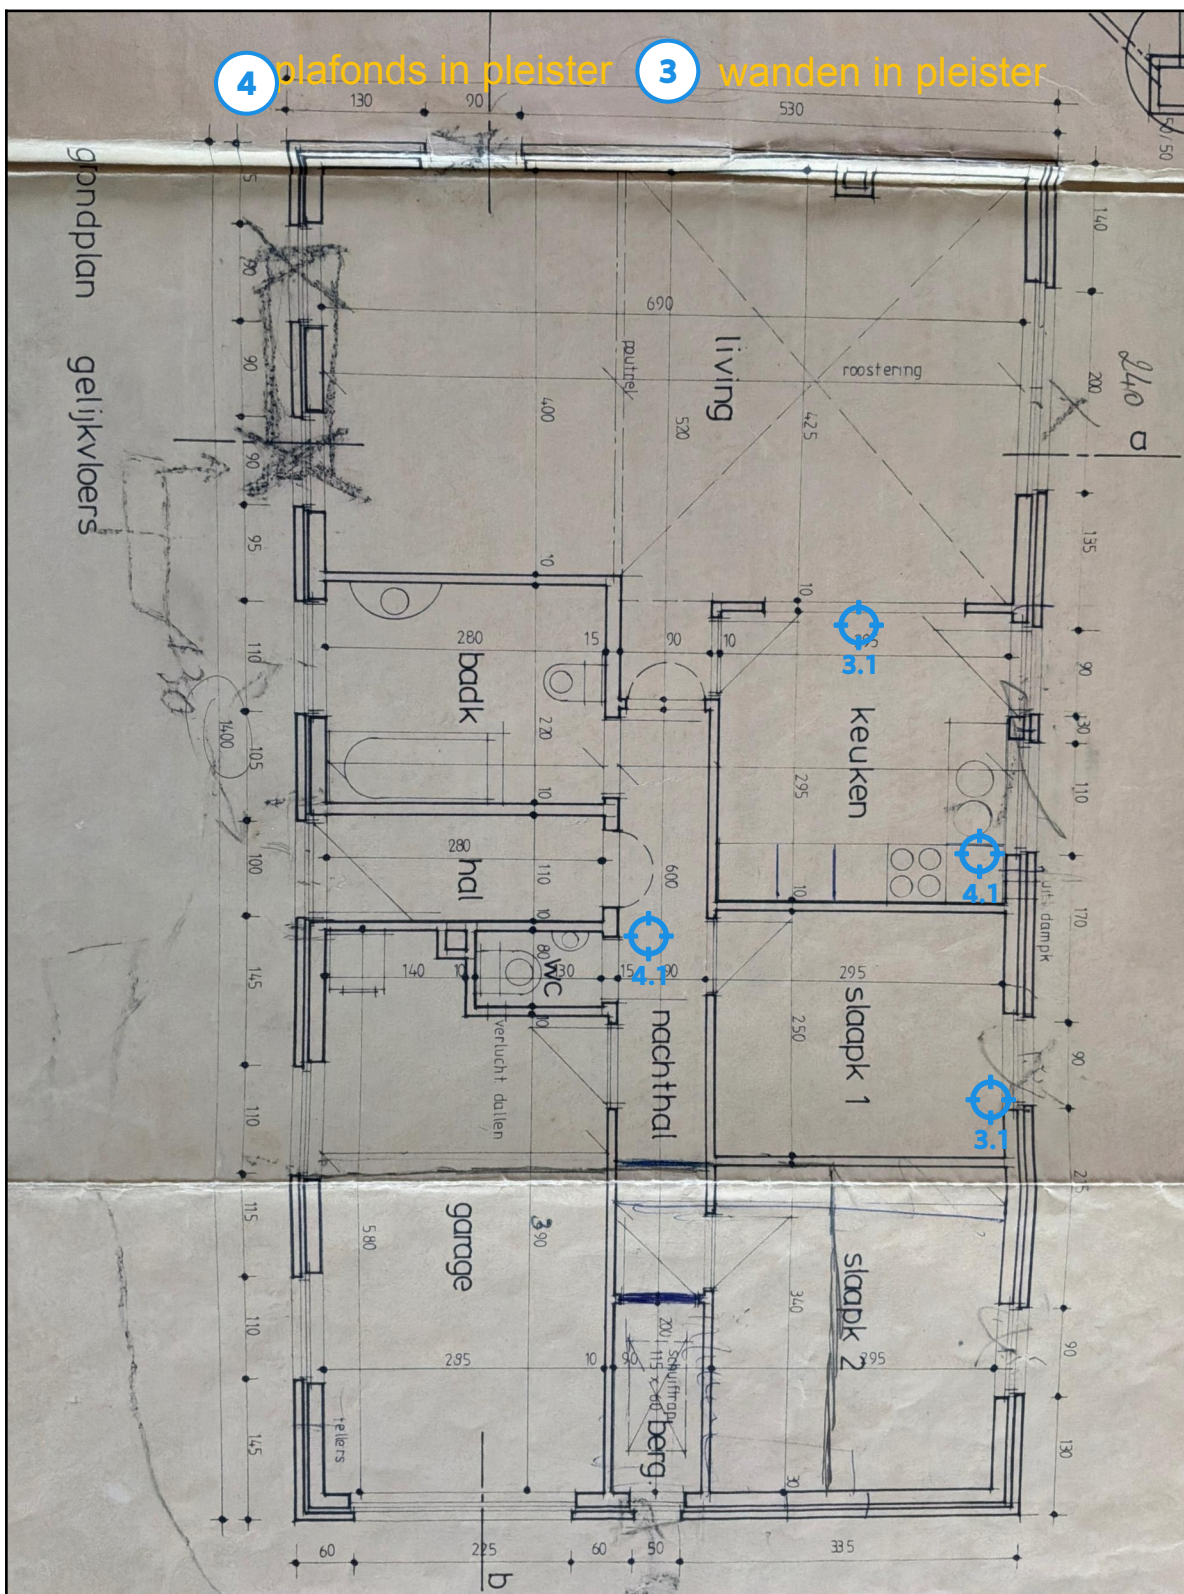
Plan 1.1: Gvl

3. pleisterwerk wanden	Geen asbest	-
3.1 Code: mm01	Mengmonster	-
4. pleisterwerk plafond	Geen asbest	-
4.1 Code: mm02	Mengmonster	-

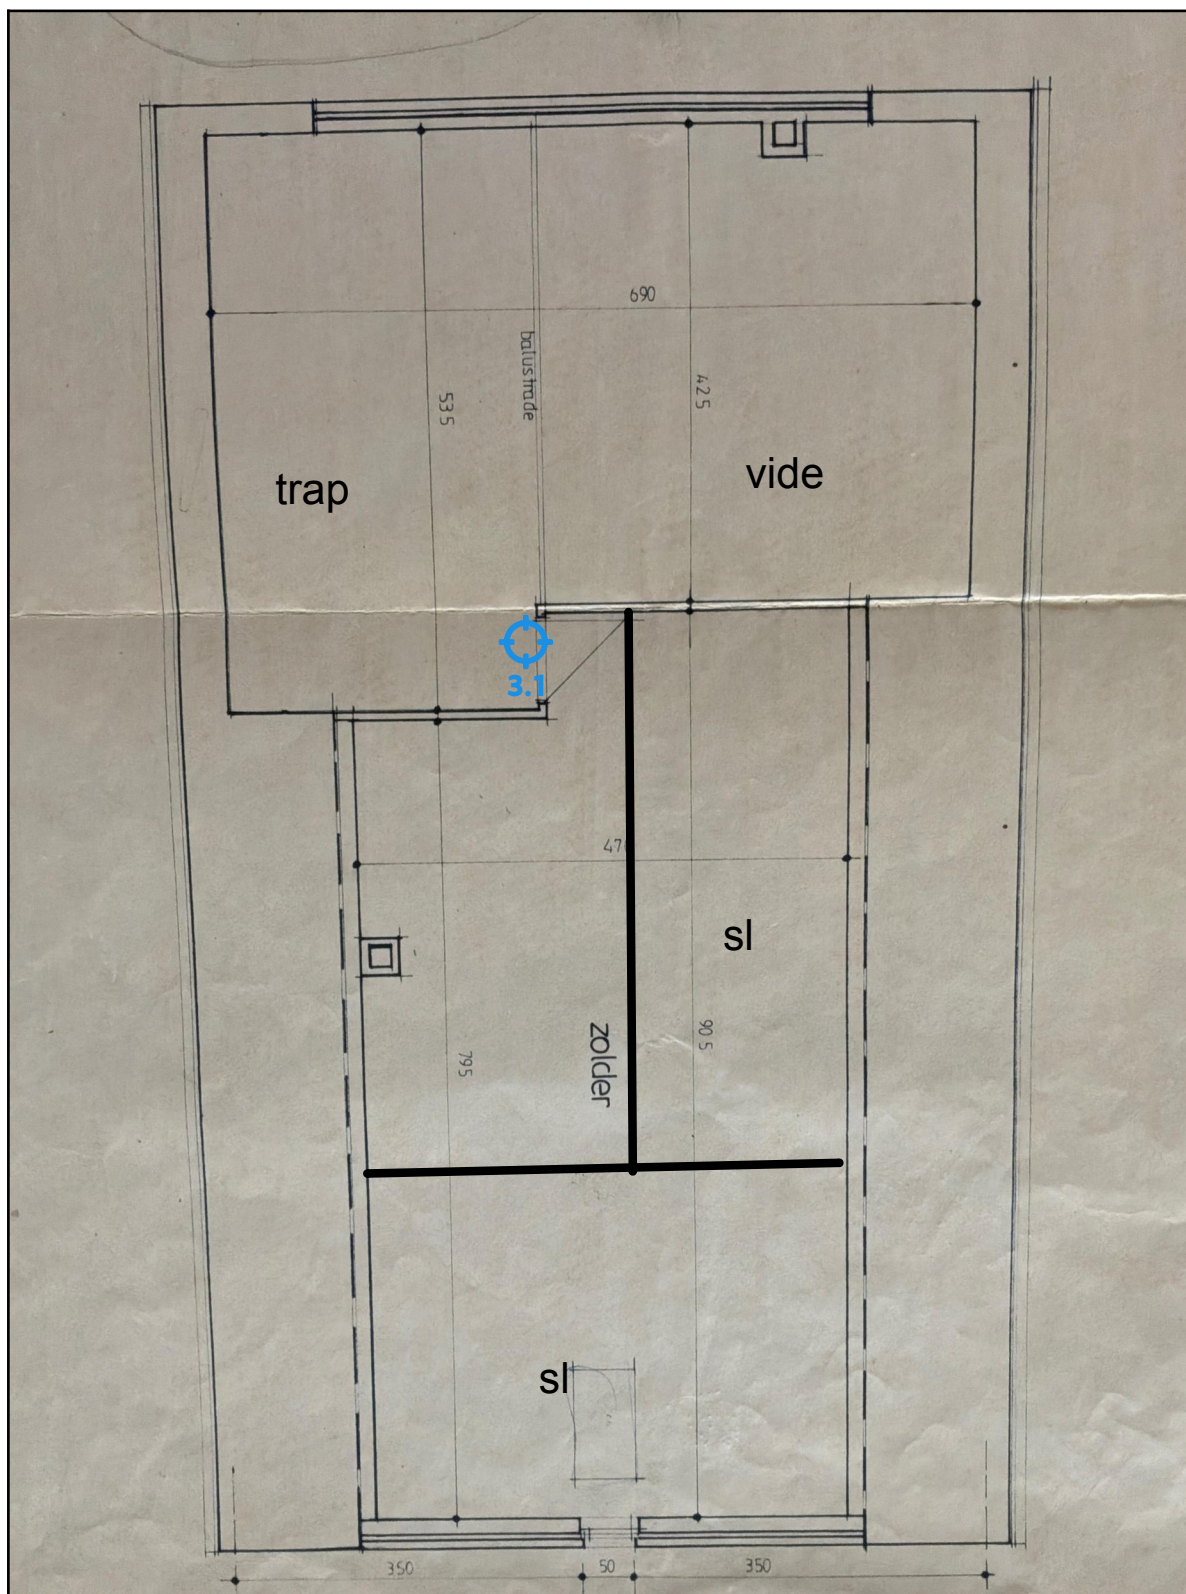
Plan 1.2: 1e

3. pleisterwerk wanden	Geen asbest	-
3.1 Code: mm01	Mengmonster	-

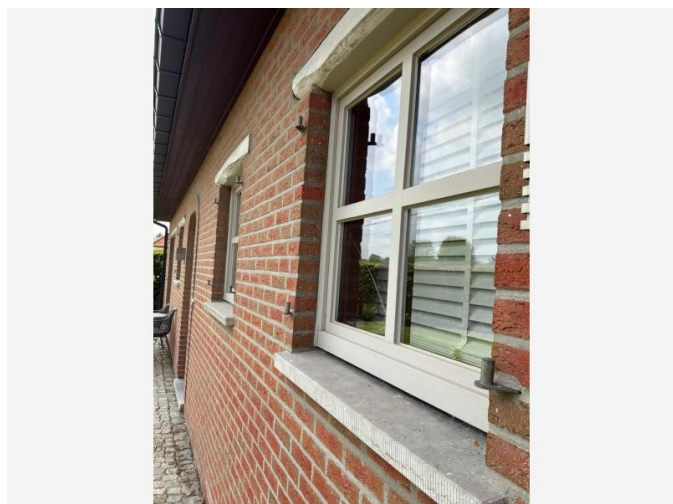
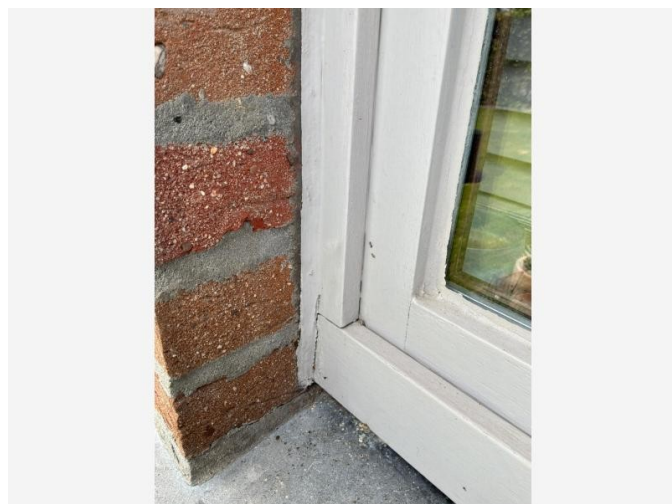
Beschrijving	Notitie	Terug te vinden op plannen
Fiche 5: mastiek type: siliconen	Aanwezig in alle ramen, buiten de andere aangeduide types.	-
Fiche 6: Dak type: pannen	Dit dak type is niet asbest verdacht.	Plan 1.3: Snede
Fiche 7: Ketel van niet asbest verdacht	Deze ketel is van na 2001 en kan dus geen asbest verdachte materialen bevatten.	-
