Asbestinventarisatetest

Heldergemstraat 86, 9450 Haaltert

Attestnummer : 20260528-000156.000

Uitgegeven op : 28.05.2026

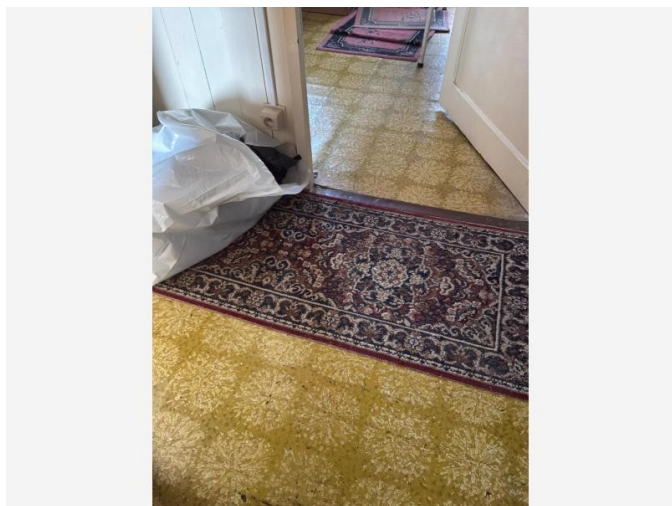
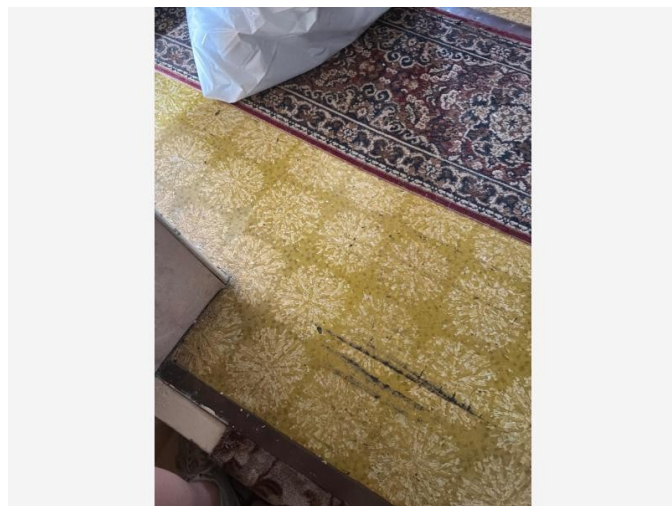
Informatie over een niet-asbestverdacht materiaal

De asbestdeskundige beoordeelt het materiaal als niet-asbestverdacht.
