Asbestinventarisatetest

Hageveld 17, 9320 Aalst

Attestnummer : 20260528-000158.000

Uitgegeven op : 28.05.2026

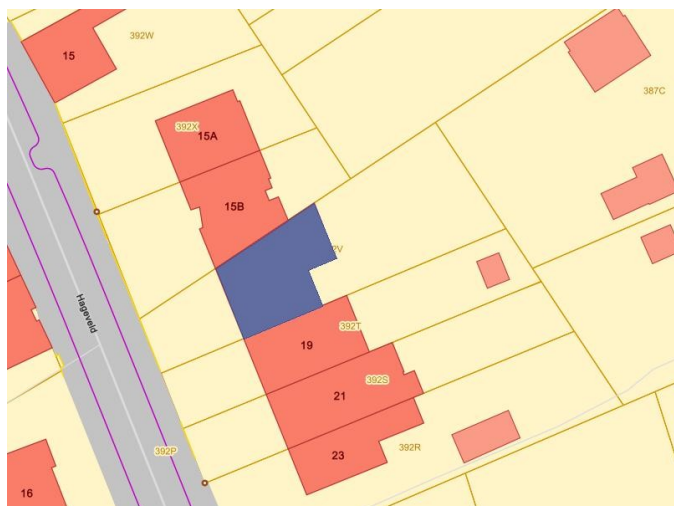
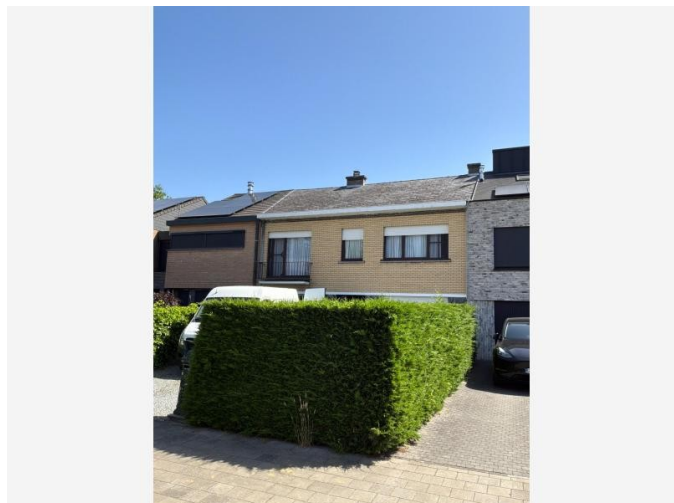
Zone 1: Hoofdgebouw

Beschrijving	Type	Actie
1. leien dak	Asbestmateriaal	Dringend verwijderen
5. Binnenkant schouw	Beperking	-
13. Onderdak type: niet aanwezig	Overige ruimte of materiaal	-

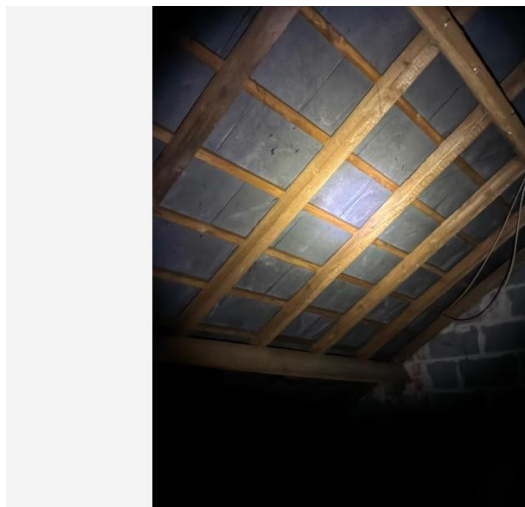
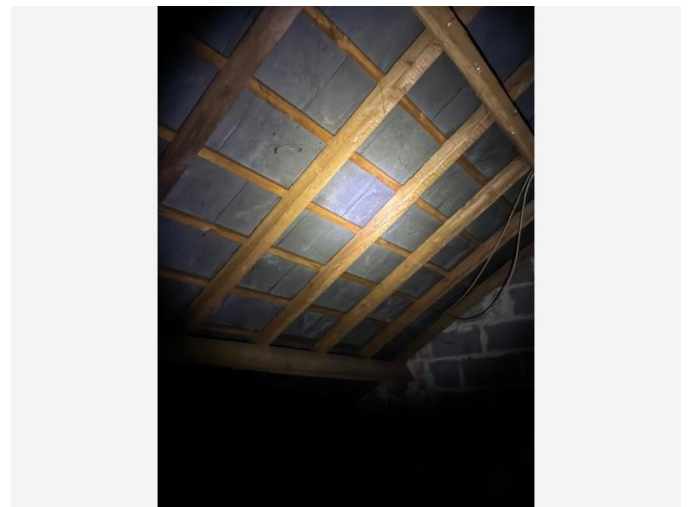
Beschrijving	Notitie	Terug te vinden op plannen
Fiche 12: Lift: niet aanwezig	In deze eenheid is geen liftinfrastructuur aanwezig.	-
Fiche 13: Onderdak type: niet aanwezig	Dit onderdak type is niet asbest verdacht. (Deze zijn steekproefsgewijs vastgesteld en kunnen, indien de vastelling dit niet toeliet, geen uitspraak doen over het volledige onderdak.)	Plan 1.3: Hoofdgebouw plan dak
Fiche 14: buisisolatie verwarmingsbuizen: niet asbestverdacht	Deze toepassing is niet asbest verdacht.	-
