# Asbestinventarisat attest

Kleine Hoezekouter 13, 9300 Aalst

Attestnummer : 20260720-000247.000

## Zone 1: Hoofdgebouw

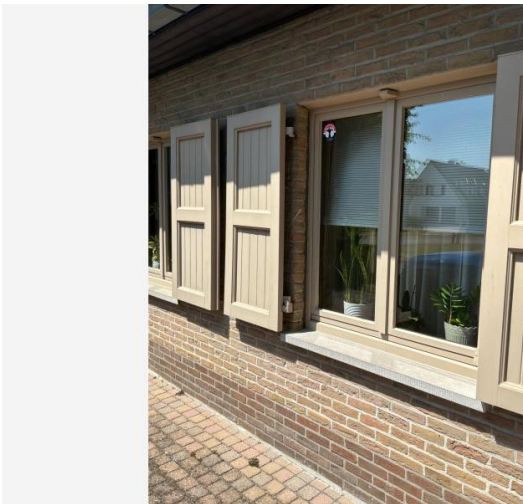
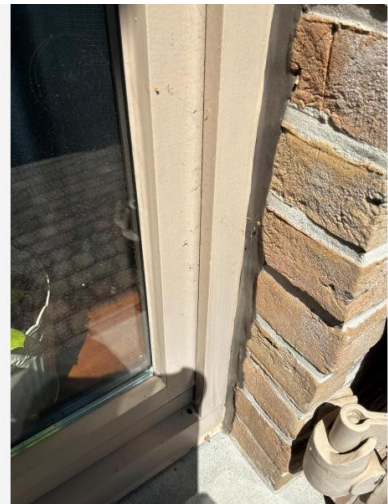
## Fiche 7: mastiek type: niet asbest verdacht

| Beschrijving | Notitie | Terug te vinden op plannen |
|---|---|---|
| Fiche 7: mastiek type: niet asbest verdacht | Aanwezig in alle ramen, buiten de andere aangeduide types.<br><br>Dit type mastiek is niet asbest verdacht | - |
