# Asbestinventarisatetest

Exterkenstraat 52, 9310 Aalst

Attestnummer : **20260423-000417.000**

Uitgegeven op : **23.04.2026**

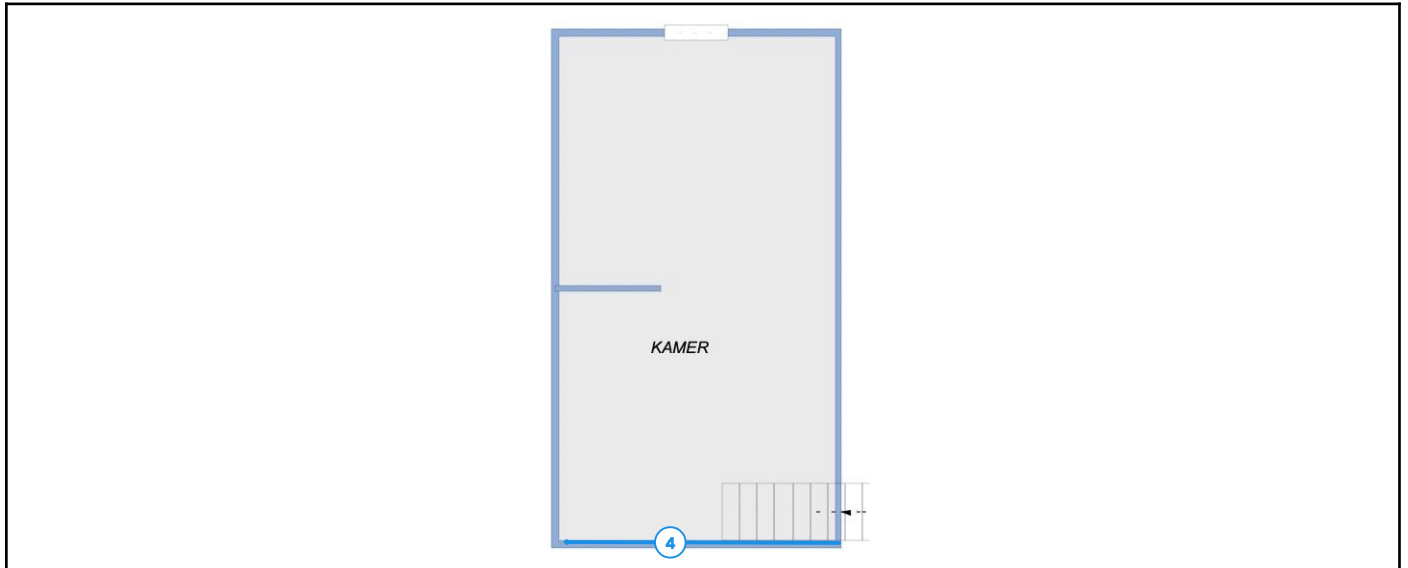
## Plan 1.3: Verdieping V+2

| Beschrijving | Type | Actie |
|---|---|---|
| 4. Muurpleister hoofdgebouw | Geen asbest | - |

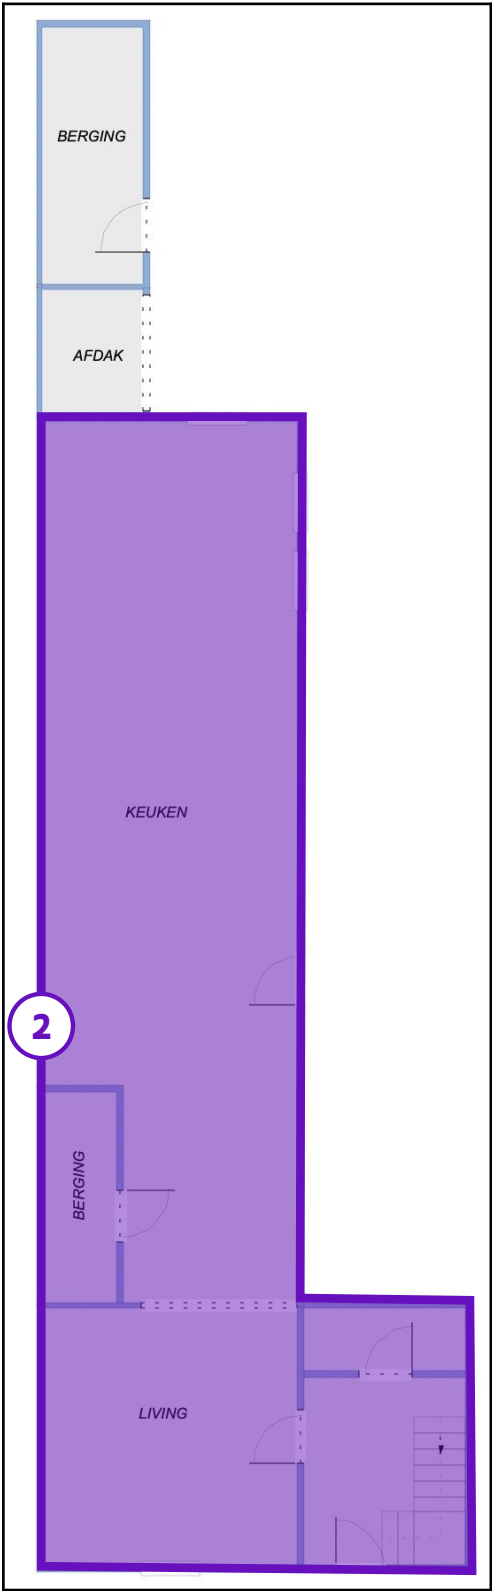
# Plan 1.4: Verdieping V0

| 2. Plafondafwerking hoofdgebouw (niet-asbestverdachte voorzetpanelen) | Advies | - |

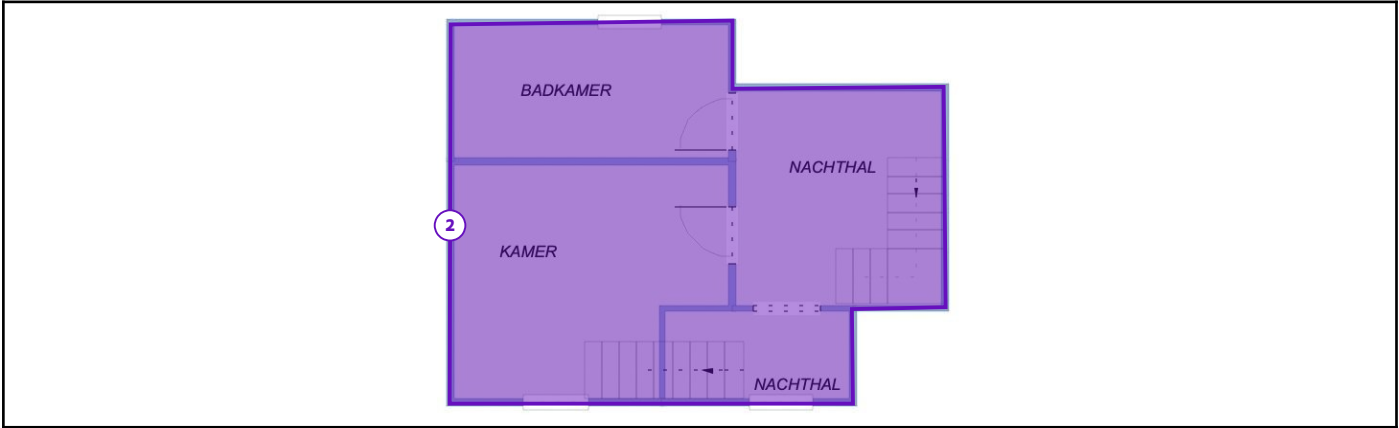
# Plan 1.6: Verdieping V+1

| Beschrijving | Type | Actie |
|---|---|---|
| 2. Plafondafwerking hoofdgebouw (niet-asbestverdachte voorzetpanelen) | Advies | - |
