# Asbestinventarisatetest

Ledebaan 80, 9300 Aalst

Attestnummer : 20260617-000364.000

Eindconclusie:

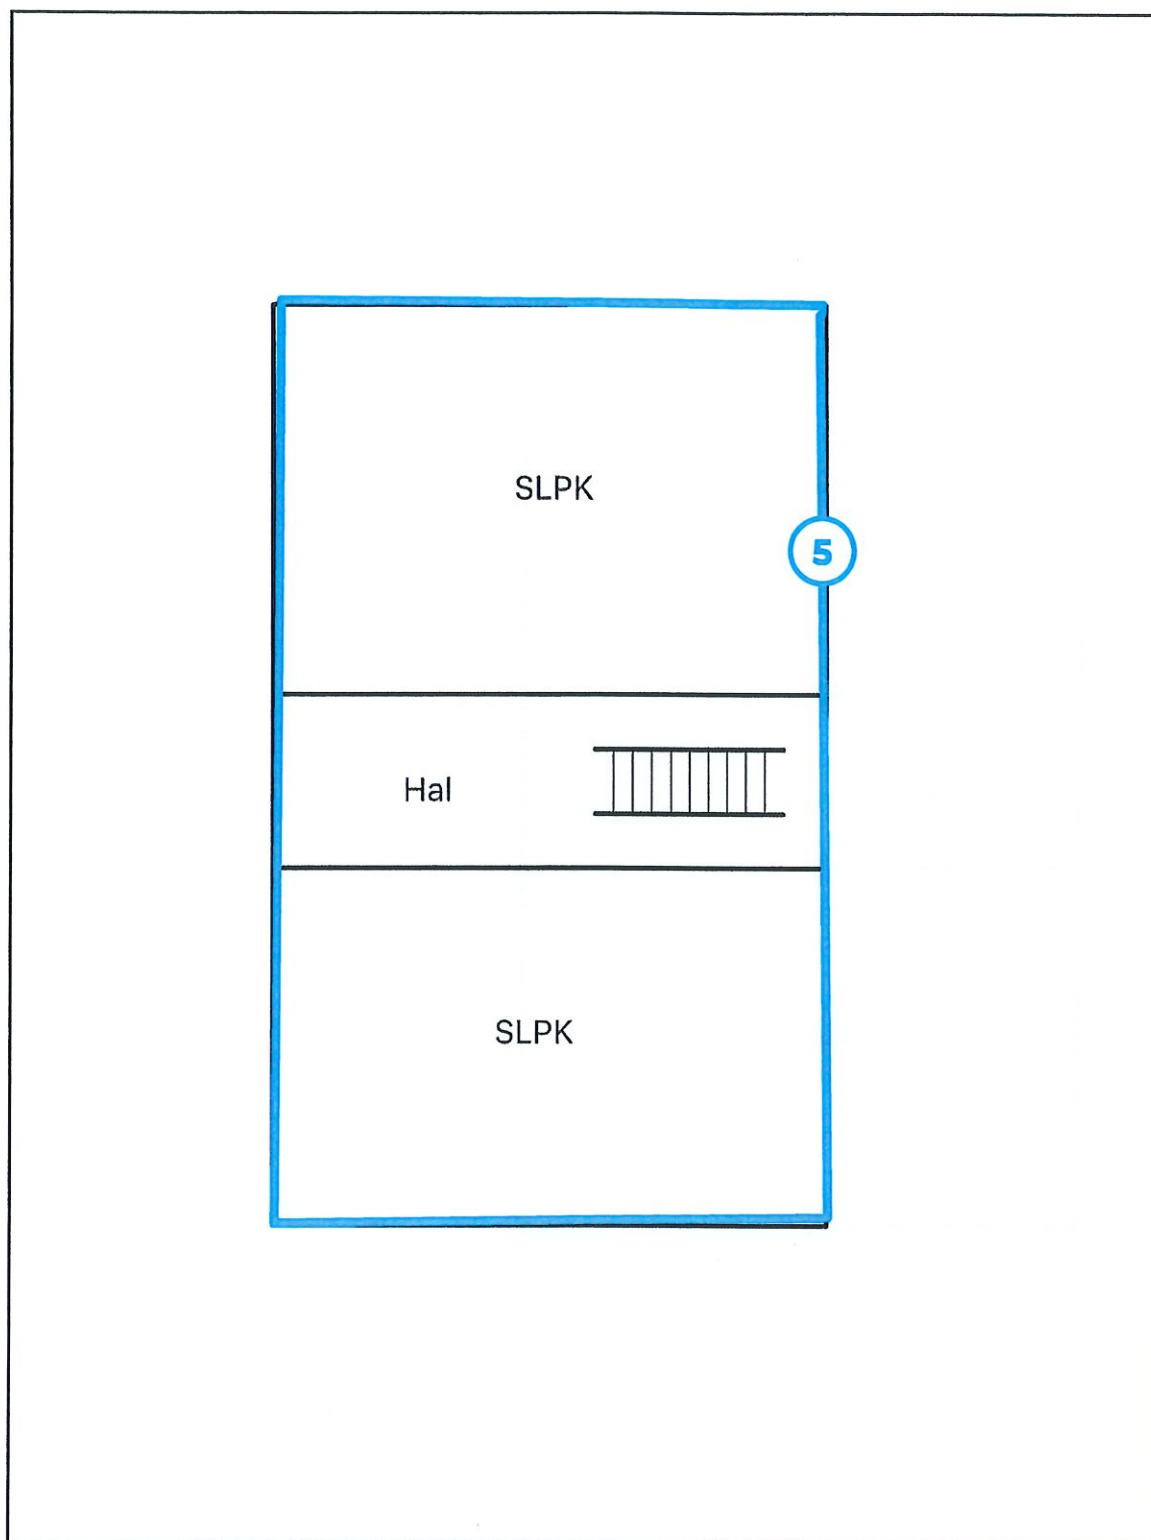
## Plan 1.8: +2 wanden

| 5. Pleisterwerk wanden | Geen asbest | - |

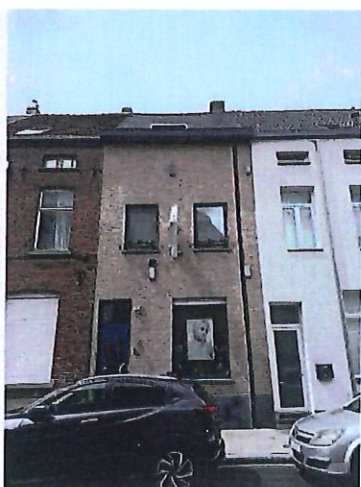
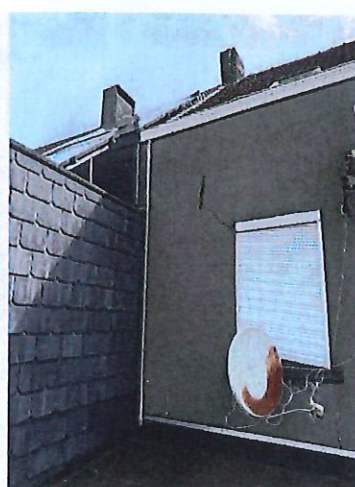
## Fiche 11: Dakbedekking bestaande uit pannen (niet verdacht)

| Beschrijving | Notitie | Terug te vinden op plannen |
|---|---|---|
| Fiche 11: Dakbedekking bestaande uit pannen (niet verdacht) | De dakbedekking is niet-asbestverdacht. | Plan 1.12: Daken buitenkant |
