## Controlebezoek - Periodiek [Hfst 6.5]

### Niet conform

Verslagnummer:  
33/01062026/59789/70186/1

Inspectie adres: Heldergemstraat 86, 9450  
Haaltert (België)  
Type: Controlebezoek - Periodiek [Hfst 6.5]

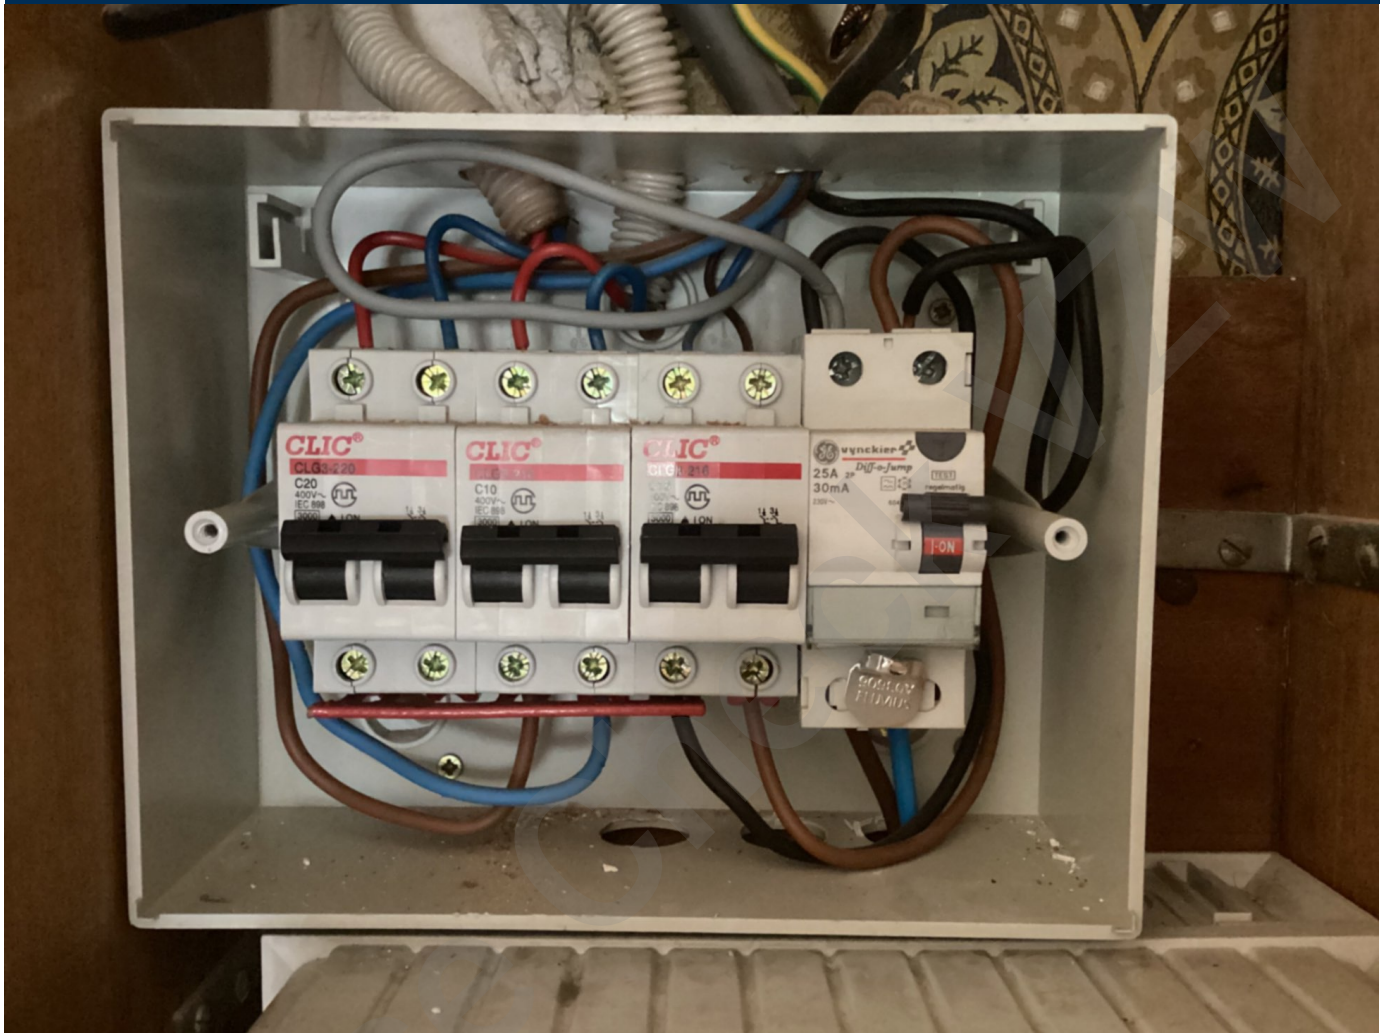
## Elektrisch bord

- De aarding is niet conform. - oAfd 4.2.3.2; oAfd 4.2.4.3; Afd 5.4.2
- Het verdeelbord is onvoldoende gemarkeerd. Individuele markering, voedingsspanning en/of gevarendriehoek ontbreken. - oAfd 3.1.3.3; Afd 9.4.1

- De beschermingsgraad van de ruimte moet ten minste IPXX-D zijn voor ruimtes publiek toegankelijk en IPXX-B voor gewone ruimtes. - oAfd 4.2.2.3
- Er ontbreken afdekplaatjes in het elektrisch bord. - Afd 5.2.6; oAfd 4.2.2.3
